A l'attention de VERDIER PHILIPPE**Rapport de repérage des matériaux et produits contenant de l'amiante avant réalisation de travaux dans un immeuble bâti****Article R4412-97 du Code du Travail, Norme NF X 46-020 du 5 août 2017**

**Date(s) du repérage :** le 23/05/2022**Coordonnées du site :** 2B0033007Z**Nom du site :** USID SOLENZARA - Antenne VENTISERI SOLENZARA 2**Immeuble bâti objet du repérage :**

BA 126. BAT 0000 DALLE DE SOL
LIEU-DIT TRAVO
BASE AERIENNE 126 VENTISERI SOLENZARA
20240 VENTISERI

Numéro d'affaire : 14625637**Référence du rapport :** 14625637/S2.5.3.rev1.R**Rédigé le :** 08/06/2022**Par l'opérateur de repérage :** Thierry MARTINEZ**Date de la commande :** 10/05/2022

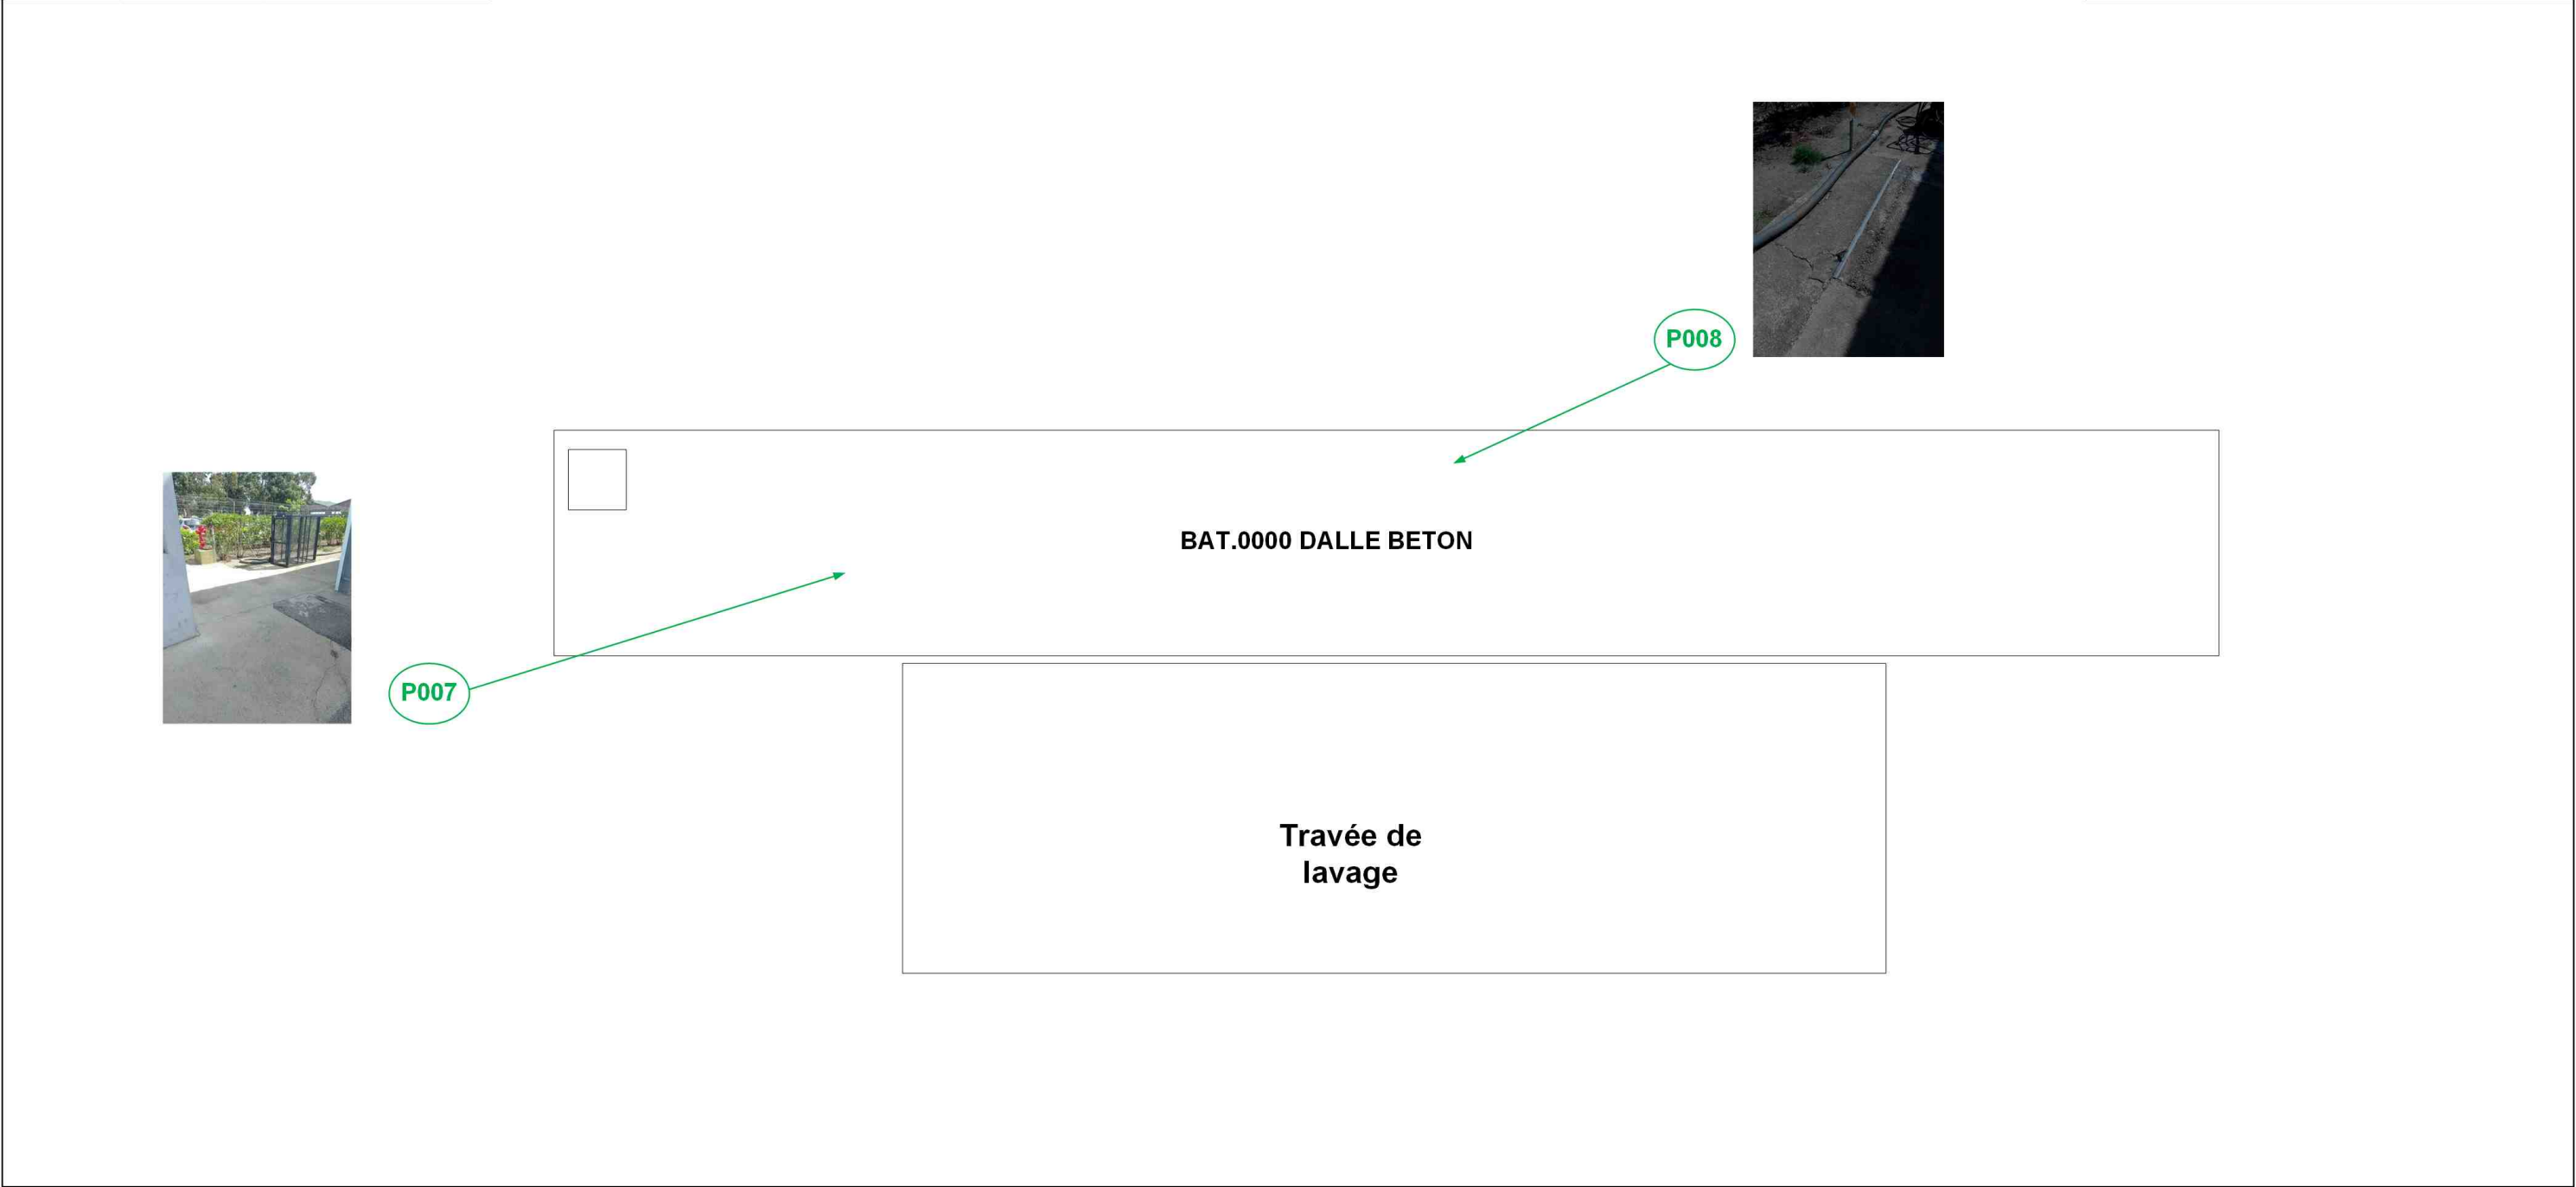
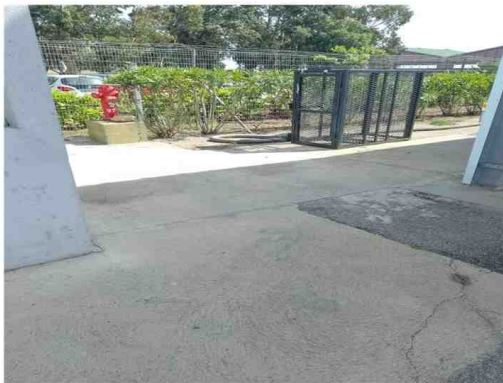
2.2. Croquis de repérage

NIVEAU 0	Date visite	23/05/2022		
Auteur		Thierry Martinez	<div>S</div> Sondage / IVx Inspection visuelle n°X		
N° dossier		146 256 37	SCHEMA BAT.0000 DALLE BETON		
Planche		1/ 1			
Plan		Indice		0
