## Rapport de mission de repérage des matériaux et produits contenant de l'amiante avant réalisation de travaux

Numéro de dossier : 21-HSC-4  
Date du repérage : 10/09/2021

Immeuble bâti visité	
Adresse	Rue : .....CENTRE HOSPITALIER 715 RUE DUNANT Code postal, ville : .....50000 SAINT-LÔ
Périmètre de repérage :	<u>Description des travaux</u> : NC <u>Supports diagnostiqués</u> : Gaine de ventilation, Toiture-terrasse, Conduits, Canalisations
Fonction principale du bâtiment :	.....Etablissements sanitaires : Hôpitaux et cliniques
Année de construction :	.....NC

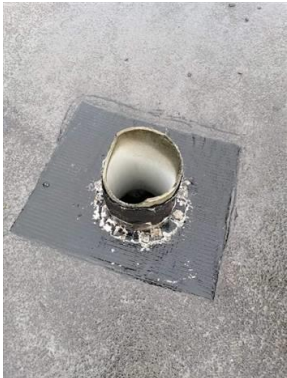
Localisation	Identifiant + Description	Conclusion (justification)	Photo
Toiture-terrasse 2	<u>Identifiant:</u> Visuel 2 <u>Description:</u> Conduit en Amiante ciment	Présence d'amiante (sur jugement de l'opérateur)

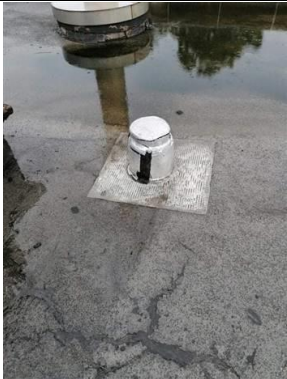
Localisation	Identifiant + Description	Justification	Photo
Toiture-terrasse 2	<u>Identifiant:</u> Visuel 1 <u>Description:</u> Conduits bouchés non vérifiables	Matériaux inaccessibles

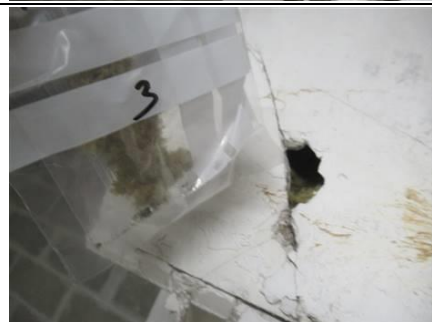
Photo n° PhA003  
Localisation : Sous-Sol - Gaine de ventilation  
Ouvrage : Gaine de ventilation  
Description : Fibres beiges  
Localisation sur croquis : 3  
Amiante : Non détecté

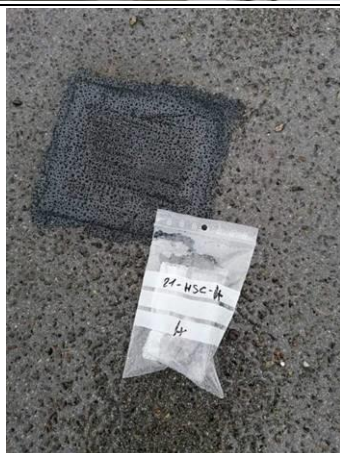
Photo n° PhA004  
Localisation : Toiture-terrasse 1  
Ouvrage : Sol  
Description : Couche bitumineuse noire + gravillon  
Localisation sur croquis : 4  
Amiante : Non détecté

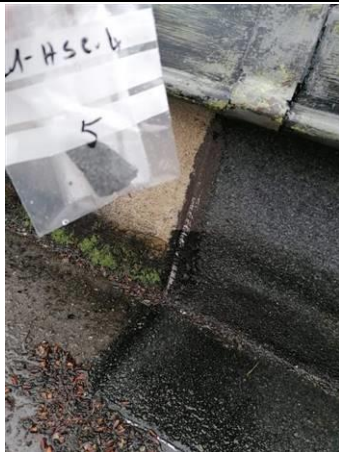
Photo n° PhA005  
Localisation : Toiture-terrasse 1  
Ouvrage : Relevé  
Description : Revêtement bitumineux noir ardoisé  
Localisation sur croquis : 5  
Amiante : Non détecté

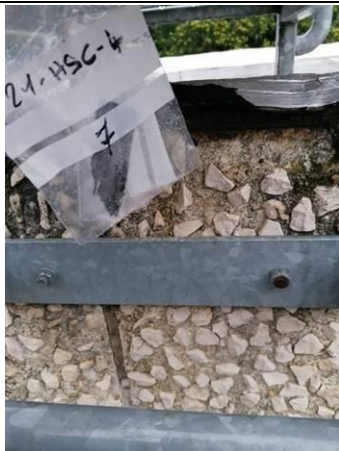
Photo n° PhA007  
Localisation : Toiture-terrasse 2  
Ouvrage : Relevé  
Description : Pax alu + revêtement bitumineux noir  
Localisation sur croquis : 7  
Amiante : Non détecté

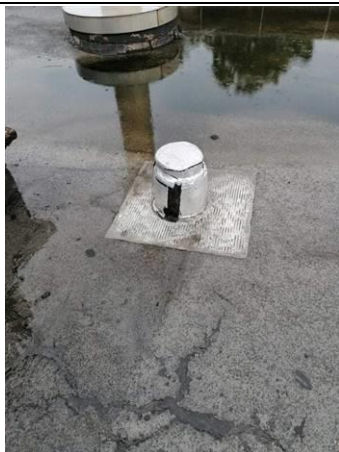
Photo n° PhA010  
Localisation : Toiture-terrasse 2  
Description : Conduits bouchés non vérifiables  
Localisation sur croquis : V. 1

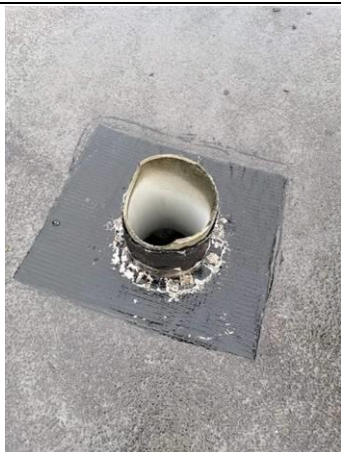
- **des matériaux et produits contenant de l'amiante sur jugement de l'opérateur :**
  - o Conduit en Amiante ciment (Toiture-terrasse 2) (Visuel 2)

Photo n° PhA011  
Localisation : Toiture-terrasse 2  
Description : Conduit en Amiante ciment  
Localisation sur croquis : V. 2  
Amiante : Présence

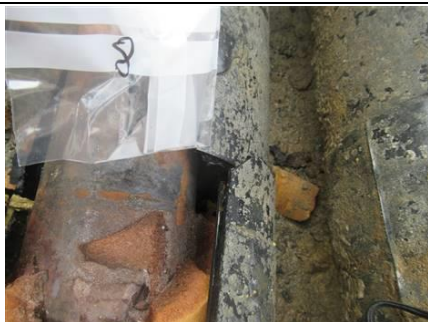
Photo n° PhA008  
Localisation : Réseau primaire HC  
Ouvrage : Calorifugeage  
Description : Caoutchouc  
Localisation sur croquis : 8  
Amiante : Non détecté

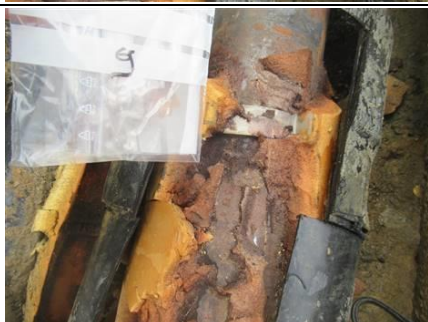
Photo n° PhA009  
Localisation : Réseau primaire HC  
Ouvrage : Calorifugeage  
Description : Mousse compacte jaune  
Localisation sur croquis : 9  
Amiante : Non détecté
