## Site archéologique de Glanum

### Saint-Rémy de Provence (13)

#### Consolidation / conservation d'enduits peints

#### Maison des Antes

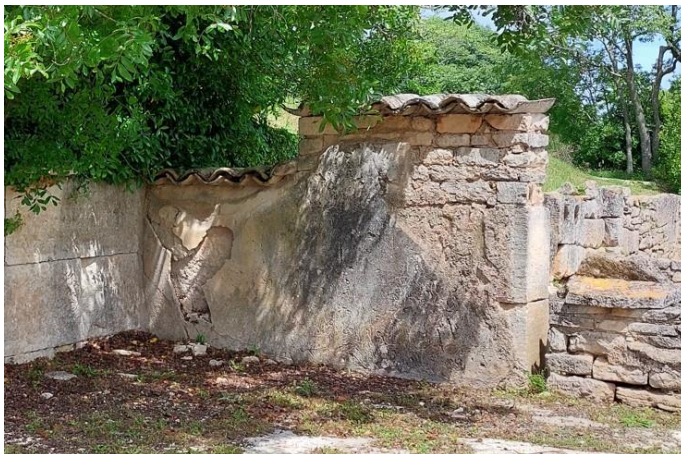
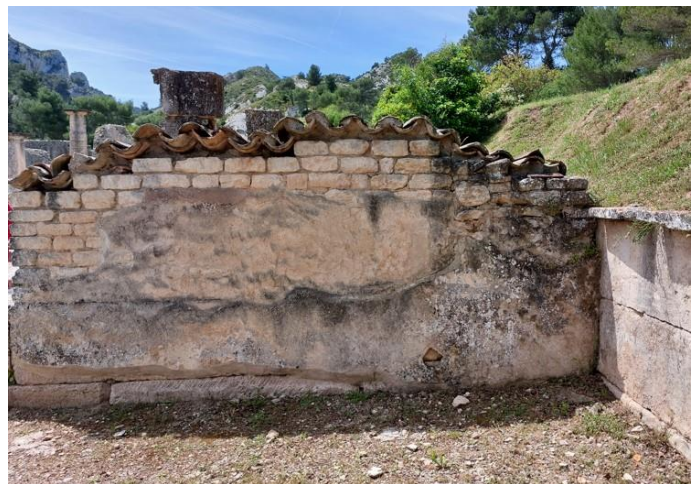
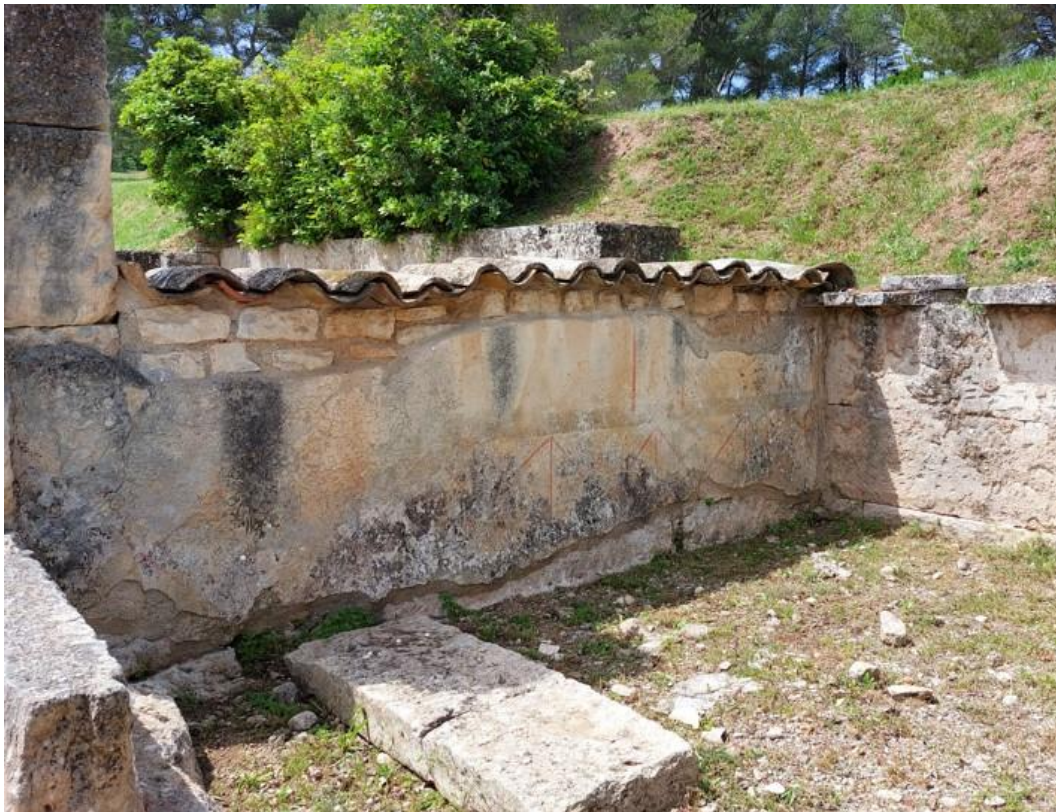
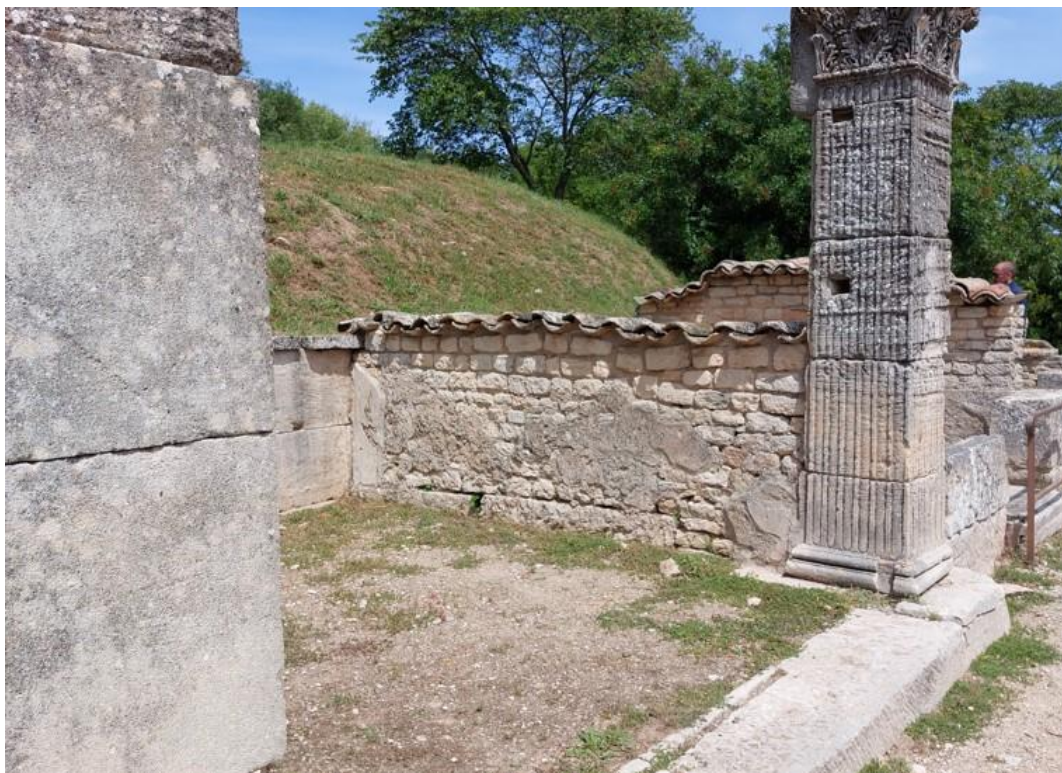
Le décor est très lacunaire et fragmentaire, mais sur certains fragments le décor est encore lisible. Les enduits présentent des usures importantes, des « décohésions » et des « déplacements ». Ils portent également de nombreux dépôts incrustés en surface et concrétions dus à leur exposition aux intempéries et aux rejaillissements des eaux de pluie.

Ces enduits peints fragmentaires, en état de péril, ne peuvent être présentés/ laissés en l'état. Ils nécessitent une restauration globale.

**Phase 1 :** Mesures conservatoires d'urgence des enduits peints et mesures de stricte conservation comprises mise en place de protections provisoires permettant les interventions toutes phases et toutes tranches.

**Phase 2 :** Etude préalable à la restauration des enduits peints avec un constat d'état complet sur relevé graphique ou photographique.

##### **TRANCHE OPTIONNELLE :** Restauration des enduits peints.
