Rapport de repérage des matériaux et produits contenant de l'amiante avant réalisation de travaux dans un immeuble bâti

CEA – bâtiment 1002
17 avenue des Martyrs
38054 GRENOBLE

Local 201- Selon FN 2023-090

Bâtiment 1002 - Local 201 - Selon FN 2023-090

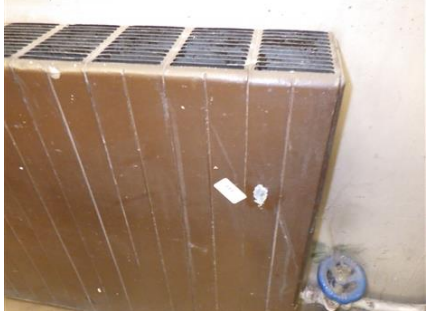
N°de prélèvement	Résultat	Description	Localisation	Photo
P375754	Absence d'amiante	Peinture + Enduit	Bâtiment 1002 - Local 201	 
P375755	Absence d'amiante	Peinture - Radiateur métal	Bâtiment 1002 - Local 201

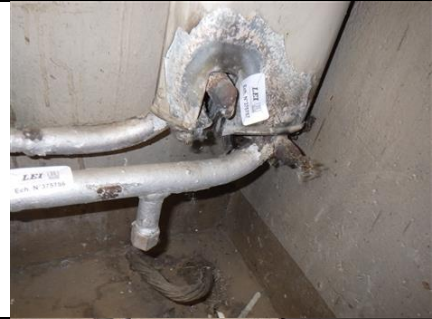
N°de prélèvement	Résultat	Description	Localisation	Photo
P375757	Absence d'amiante	Calorifuge laine minérale	Bâtiment 1002 - Local 201

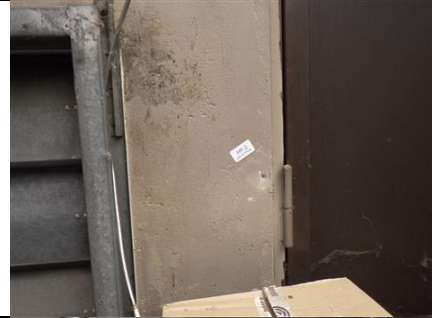
P375758	Absence d'amiante	Peinture + Enduit	Bâtiment 1002 - Local 201

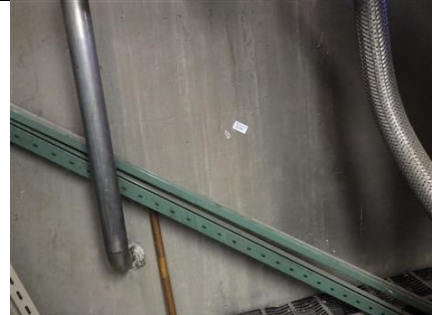
P375759	Absence d'amiante	Peinture + Enduit	Bâtiment 1002 - Local 201
