RAPPORT DE REPERAGE DE MATERIAUX ET REVETEMENTS CONTENANT DU PLOMB AVANT DEMOLITION OU TRAVAUX DANS UN IMMEUBLE BATI

CEA
17 avenue des Martyrs
38000 GRENOBLE

Rapport N°: T241675558
Date d'intervention : 16/01/2025

Type : Bâtiment
 Bâtiment : CEA Bâtiment 1002

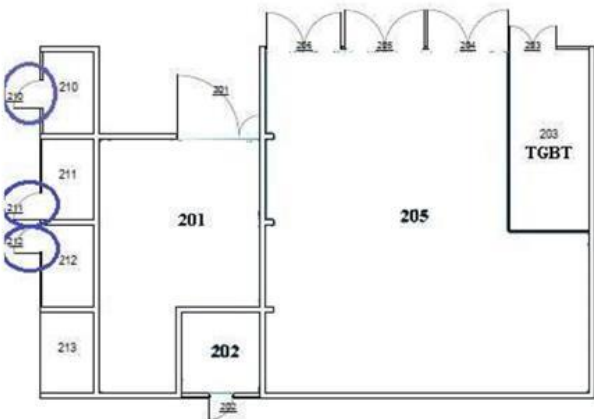
<p>3 menuiseries complètes à déposer (plomb ?)</p>

DESCRIPTIF / OBJECTIF des travaux
<p>Descriptif</p> <p>Travaux d'aménagement d'un local de stockage et de métrologie. Dépose de menuiseries en acier peint.</p> <p>☐ <u>Alvéoles n° 210 / 211 / 212 :</u></p> <ul style="list-style-type: none"> - Dépose des menuiseries acier peintes (portes et cadres)

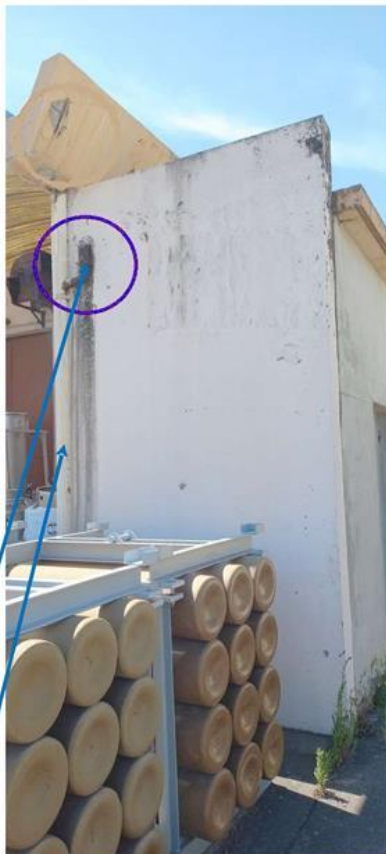
Local : Façade (Extérieur)									
N°	Zone	Unité de repérage	Substrat	Revêtement apparent	Localisation	Résultats (mg/cm²)	Marge d' erreur	Observations	Photo UR
50	Murs	Conduit EP	Métal	Peinture	C	0	0,01		
51					MD	0	0,01		
54	Murs	Coude EP	Plomb	Peinture	C	20,6	0,01		
48	Murs	Façade	Enduit	Peinture	C	0	0,01		
49					MD	0	0,01		
52	Murs	Piquage EP	Métal	Brut	C	0	0,01		
53					MD	0	0,01		
					Total			Non mesurées	
Nombre d'unités de repérage					4			0

Canalisations eau pluviale acier à remplacer
(plomb ?) x2

- Dépose et remplacement des deux tuyauteries d'eau pluviale

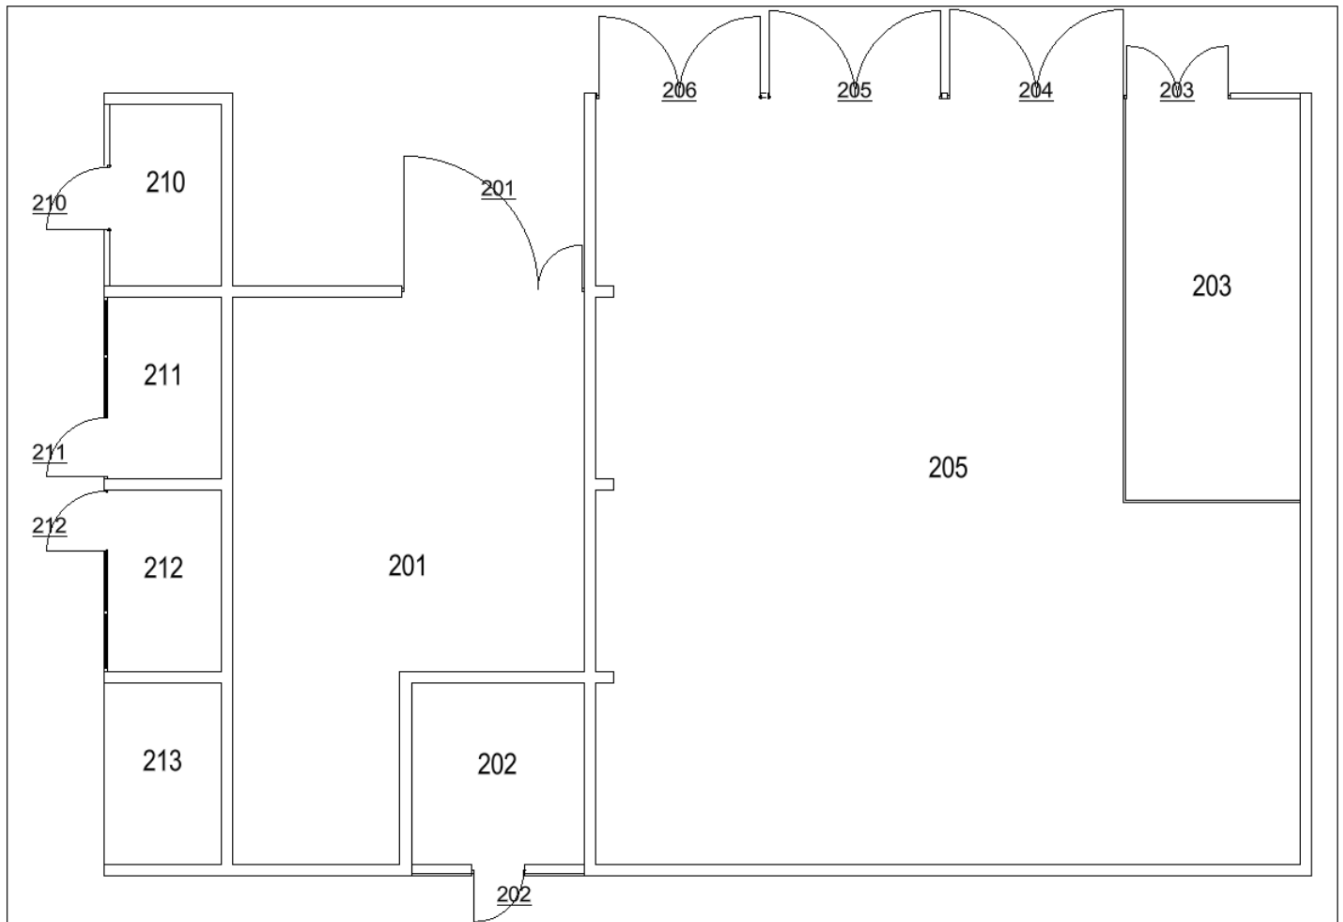
N° dossier :	IAD_24-03-159_AP-2024-099_AM-1-1			Adresse de l'immeuble :	de 17 avenue des Martyrs 38000 GRENOBLE
N° planche :	1/3	Version : 0	Type : Planche repérage technique en plan		
Origine du plan :	Fourni par le client			Bâtiment – Niveau :	Niveau 2 SOLS

Local : 210 (RDC)									
N°	Zone	Unité de repérage	Substrat	Revêtement apparent	Localisation	Résultats (mg/cm²)	Marge d' erreur	Observations	Photo UR
4	A	Murs	Enduit	Peinture	C	0	0,01		
5					MD	0	0,01		
6	A	Porte Dormant extérieur	Métal	Peinture	C	0	0,01		
7					MD	0	0,01		
8	A	Porte Dormant intérieur	Métal	Peinture	C	0	0,01		
9					MD	0	0,01		
10	A	Porte Ouvrant extérieur	Métal	Peinture	C	0	0,01		
11					MD	0	0,01		
12	A	Porte Ouvrant intérieur	Métal	Peinture	C	0	0,01		
13					MD	0	0,01		
14	Plafond	Plafond	Enduit	Peinture	C	0	0,01		
15					MD	0	0,01		
2	Sol	Plancher	Béton	Brut	C	0	0,01		
3					MD	0	0,01		
					Total			Non mesurées	
Nombre d'unités de repérage					7			0

Local : 211 (RDC)									
N°	Zone	Unité de repérage	Substrat	Revêtement apparent	Localisation	Résultats (mg/cm²)	Marge d' erreur	Observations	Photo UR
16	A	Porte Dormant extérieur	Métal	Peinture	C	0	0,01		
17					MD	0	0,01		
18	A	Porte Dormant intérieur	Métal	Peinture	C	0	0,01		
19					MD	0	0,01		
20	A	Porte Ouvrant extérieur	Métal	Peinture	C	0	0,01		
21					MD	0	0,01		
22	A	Porte Ouvrant intérieur	Métal	Peinture	C	0	0,01		
23					MD	0	0,01		
28	B	Murs	Enduit	Peinture	C	0	0,01		
29					MD	0	0,01		
30	D	Murs	Enduit	Peinture	C	0	0,01		
31					MD	0	0,01		
26	Plafond	Plafond	Enduit	Peinture	C	0	0,01		
27					MD	0	0,01		
24	Sol	Plancher	Béton	Brut	C	0	0,01		
25					MD	0	0,01		
					Total				
Nombre d'unités de repérage					8			Non mesurées	
					0

Local : 212 (RDC)									
N°	Zone	Unité de repérage	Substrat	Revêtement apparent	Localisation	Résultats (mg/cm²)	Marge d' erreur	Observations	Photo UR
32	A	Porte Dormant extérieur	Métal	Brut	C	0	0,01		
33					MD	0	0,01		
34	A	Porte Dormant intérieur	Métal	Brut	C	0	0,01		
35					MD	0	0,01		
36	A	Porte Ouvrant extérieur	Métal	Brut	C	0	0,01		
37					MD	0	0,01		
38	A	Porte Ouvrant intérieur	Métal	Brut	C	0	0,01		
39					MD	0	0,01		
40	B	Murs	Enduit	Peinture	C	0	0,01		
41					MD	0	0,01		
42	D	Murs	Enduit	Peinture	C	0	0,01		
43					MD	0	0,01		
44	Plafond	Plafond	Enduit	Peinture	C	0	0,01		
45					MD	0	0,01		
46	Sol	Plancher	Béton	Brut	C	0	0,01		
47					MD	0	0,01		
					Total			Non mesurées	
Nombre d'unités de repérage					8			0
