Rapport de repérage Plomb avant travaux

Référence : D-24153 - DEPIL - 27, bd Jean Moulin - 13005 MARSEILLE

R+2 - Campus Médecine

Bien : **Espace Bureaux R+2**
Adresse : **27, boulevard Jean Moulin**
13005 MARSEILLE

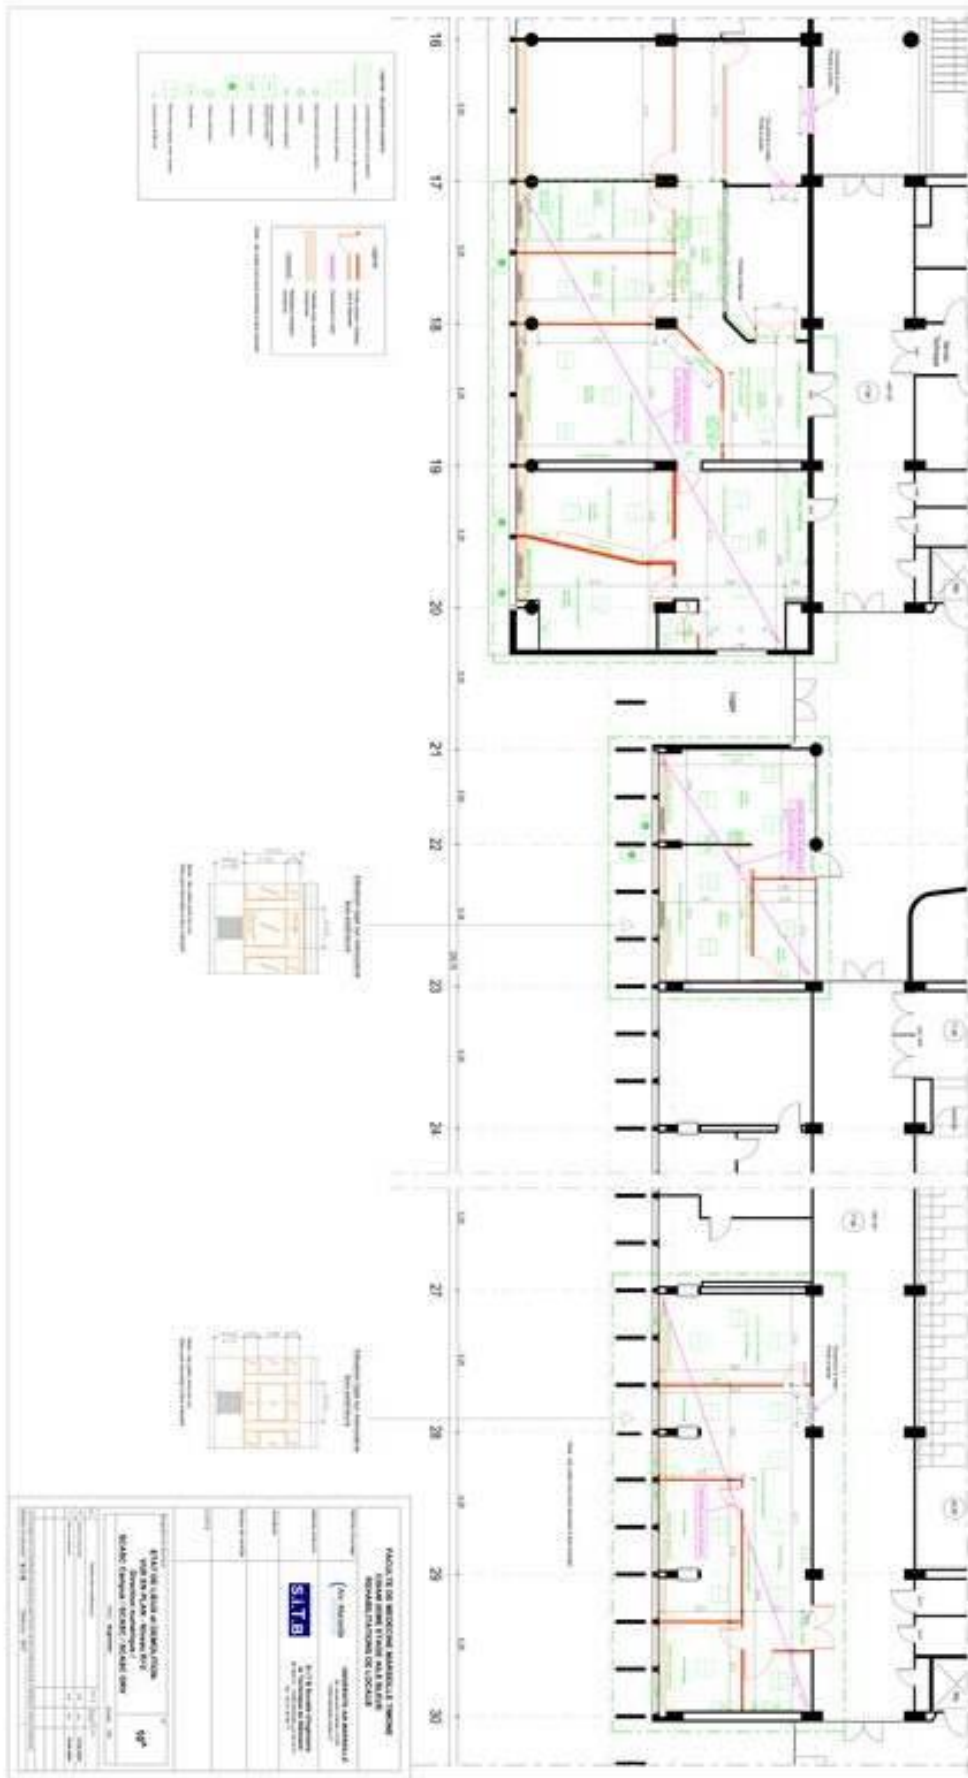
2 Programme de Travaux et périmètre de mission**Périmètre de la mission****Nature des travaux :****CISARM + :**

- Dépose sol plastique
- Dépose faux plafond
- Dépose murs de cloisons
- Dépose portes
- Retrait coffre-fort

DIRNUM :

- Dépose sol plastique
- Dépose faux plafond
- Dépose murs de cloisons
- Dépose portes
- Création ouverture sur mur pour pose porte
- Dépose parois vitrées

SCASC Campus :

SCASC / DRV :

- Dépose faux plafond
- Dépose murs de cloisons
- Dépose portes
