Rapport de repérage amiante avant réalisation de travaux dans un immeuble bâti

Rapport N° : 23148928/S4/2/AM-RTV_V1

OFII NANTES REZE, OFII NANTES REZE

30 boulevard Jean Monnet, 30 boulevard Jean Monnet
44400, 44400 REZE, REZE

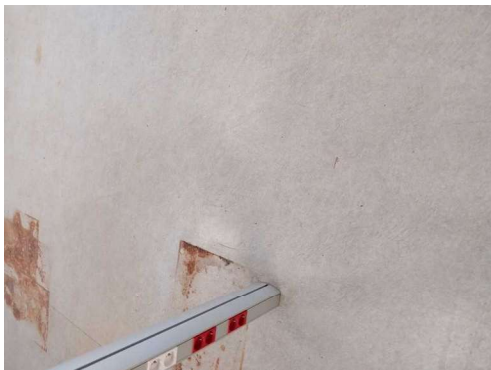
| P8 | ZPSO 4 |

| Localisation | Ouvrage | Matériaux | Aspect | Couleur | N° ZPSO | N° Prél. | N° Sond. | Critère de décision | Observation | Présence amiante |
|---|---|---|---|---|---|---|---|---|---|---|
| RDC -> LOCAL 13 | Revêtements de sol | Colles non bitumineuses | / | / | 4 | P8* N | / | AN | le plastique gris | Non |

| P8 | ZPSO 4 |
|--|---|
| RDC -> LOCAL 13 | |
| Revêtements de sol -> Colles non bitumineuses | |

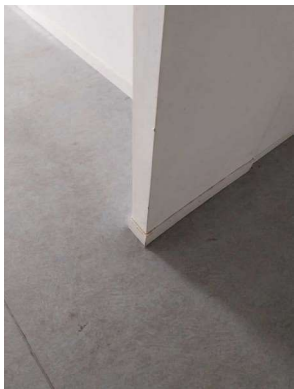
| P8 | ZPSO 4 |

| P8 | ZPSO 4 |
|--|---|
| RDC -> LOCAL 13 | |
| Revêtements de sol -> Colles non bitumineuses | |

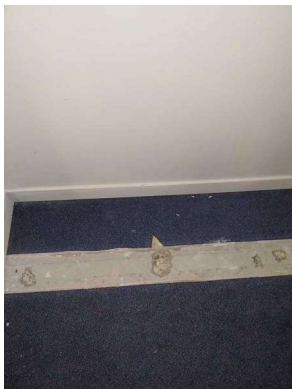
| P5 | ZPSO 3 |

| Localisation | Ouvrage | Matériaux | Aspect | Couleur | N° ZPSO | N° Prél. | N° Sond. | Critère de décision | Observation | Présence amiante |
|---|---|---|---|---|---|---|---|---|---|---|
| RDC -> CIRCULATION 1 | Revêtements de sol | Moquettes | / | / | 3 | P5 N | / | AN | / | Non |
| RDC -> CIRCULATION 1 | Revêtements de sol | Colles non bitumineuses | / | / | 3 | P5 N | / | AN | / | Non |

| P5 | ZPSO 3 |
|---|---|
| RDC -> CIRCULATION 1 | |
| Revêtements de sol -> Moquettes Colles non bitumineuses | |

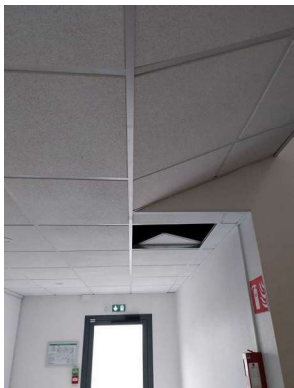
| P21 | ZPSO 11 |

| Localisation | Ouvrage | Matériaux | Aspect | Couleur | N° ZPSO | N° Prél. | N° Sond. | Critère de décision | Observation | Présence amiante |
|---|---|---|---|---|---|---|---|---|---|---|
| RDC -> CIRCULATION 2 | Faux plafonds | Panneaux | / | / | 11 | P21* N | / | AN | / | Non |

| P21 | ZPSO 11 |
|---|---|
| RDC -> CIRCULATION 2 | |
| Faux plafonds -> Panneaux (Liste A) | |

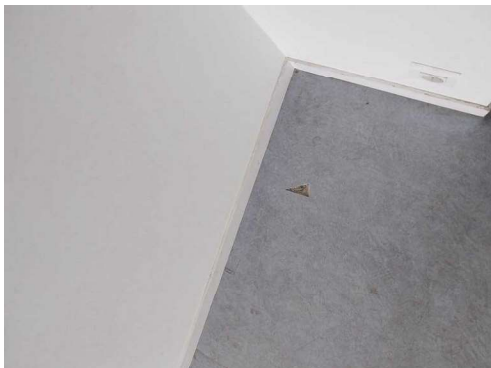
| P7 | ZPSO 4 |

| Localisation | Ouvrage | Matériaux | Aspect | Couleur | N° ZPSO | N° Prél. | N° Sond. | Critère de décision | Observation | Présence amiante |
|---|---|---|---|---|---|---|---|---|---|---|
| RDC -> CIRCULATION 2 | Revêtements de sol | Colles non bitumineuses | / | / | 4 | P7 N | / | AN | lé plastique gris | Non |

| P7 | ZPSO 4 |
|--|---|
| RDC -> CIRCULATION 2 | |
| Revêtements de sol -> Colles non bitumineuses | |

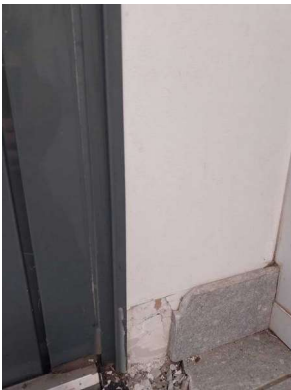
| P3 | ZPSO 2 |

| Localisation | Ouvrage | Matériaux | Aspect | Couleur | N° ZPSO | N° Prél. | N° Sond. | Critère de décision | Observation | Présence amiante |
|---|---|---|---|---|---|---|---|---|---|---|
| RDC -> HALL | Revêtements de murs, poteaux, cloisons, gaines, coffres | Colles de plinthe | / | / | 2 | P3* N | / | AN | / | Non |

| RDC -> HALL | |
| Revêtements de murs, poteaux, cloisons, gaines, coffres -> Colles de plinthe | |

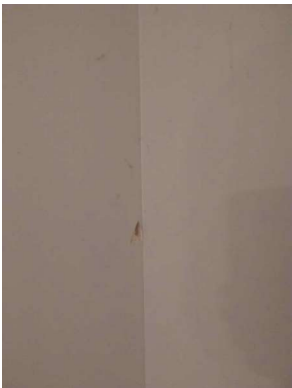
| P17 | ZPSO 9 |

| Localisation | Ouvrage | Matériaux | Aspect | Couleur | N° ZPSO | N° Prél. | N° Sond. | Critère de décision | Observation | Présence amiante |
|---|---|---|---|---|---|---|---|---|---|---|
| RDC -> SANITAIRES | Cloisons (légères et préfabriquées) | Bandes calicot | / | / | 9 | P17* N | / | AN | / | Non |

| P17 | ZPSO 9 |
|--|---|
| RDC -> SANITAIRES | |
| Cloisons (légères et préfabriquées) -> Bandes calicot | |
