Audit de Maintenance

Rapport n° 2021-006-798-3/262187-1

SENAT PALAIS DU LUXEMBOURG
Palais du Luxembourg
15 rue de Vaugirard
75006 PARIS

Monte-Statue Abri Boulingrin N°40
Équipement n° KC795
N° client MC N°40

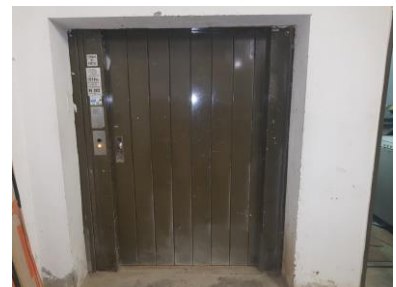
Porte palière du niveau principal

N°	IMPACT	OBSERVATIONS	N° PHOTO
Observations liées à l'état de conservation			
37	2	Enrayer la corrosion de la paroi lisse	
34	2	Enrayer la corrosion de la porte palière et des montants	
42		Enrayer la corrosion du pourtour de la trappe du palier supérieur	
Observations liées au fonctionnement			
		Aucune observation
