# Audit de Maintenance

*Rapport n° 2021-006-798-  
3/262184-1*

SENAT PALAIS DU LUXEMBOURG  
Petit Luxembourg Présidence  
15 rue de Vaugirard  
75006 PARIS

Monte-Charge Ouest Présidence N°25  
Équipement n° KC773  
N° client MC N°25

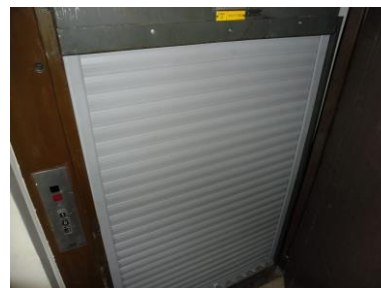
Baie d'habacle (Face 1)

N°	IMPACT	OBSERVATIONS	N° PHOTO
<b>Observations liées à l'état de conservation</b>			
		Aucune observation	
<b>Observations liées au fonctionnement</b>			
22	3	Remettre en service les dispositifs de protection baie de Habitable face 1
