DOSSIER n° : JE2412-03-ALLEVARD-ONF

DÉSIGNATION DU OU DES BÂTIMENTS

2 Boulevard Jules Ferry
38580 ALLEVARD

IMMEUBLE BÂTI VISITÉ

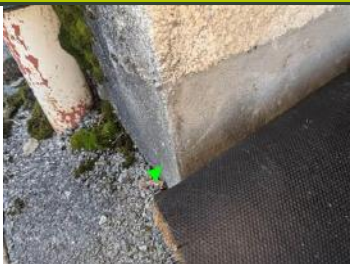
LOCALISATION	IDENTIFIANT + DESCRIPTION	CONCLUSION (Justification)	Etat de conservation	PHOTO
Extérieur - Abris	<u>Identifiant:</u> ZPSO-001 <u>Réf. échantillon:</u> P001 <u>Réf. laboratoire:</u> IT112412-3621 <u>Description:</u> Enduit extérieur (projeté gris) <u>Composant de la construction:</u> 2 - Parois verticales extérieures et Façades - Façades lourdes y compris poteaux <u>Partie à sonder:</u> Enduit extérieur (projeté gris)	Absence d'amiante (Après analyse en laboratoire)

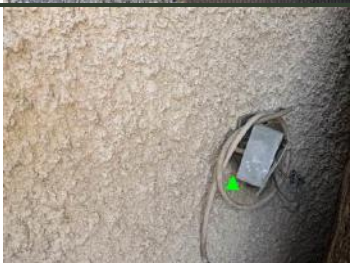
<u>Identifiant:</u> ZPSO-002 <u>Réf. échantillon:</u> P002 <u>Réf. laboratoire:</u> IT112412-3622 <u>Description:</u> Enduit extérieur (projeté jaune) <u>Composant de la construction:</u> 2 - Parois verticales extérieures et Façades - Façades lourdes y compris poteaux <u>Partie à sonder:</u> Enduit extérieur (projeté jaune)	Absence d'amiante (Après analyse en laboratoire)

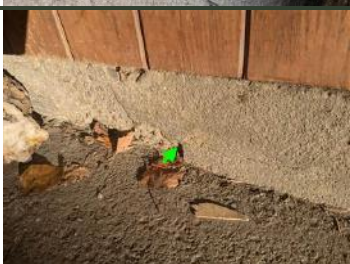
<u>Identifiant:</u> ZPSO-003 <u>Réf. échantillon:</u> P003 <u>Réf. laboratoire:</u> IT112412-3623 <u>Description:</u> Enduit extérieur (lissé gris) <u>Composant de la construction:</u> 2 - Parois verticales extérieures et Façades - Façades lourdes y compris poteaux <u>Partie à sonder:</u> Enduit extérieur (lissé gris)	Absence d'amiante (Après analyse en laboratoire)

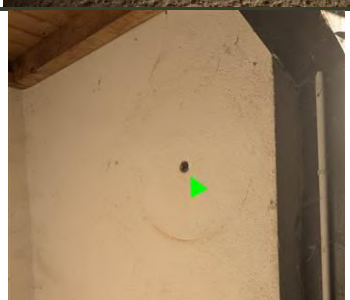
<u>Identifiant:</u> ZPSO-004 <u>Réf. échantillon:</u> P004 <u>Réf. laboratoire:</u> IT112412-3624 <u>Description:</u> Enduit extérieur (projeté blanc) <u>Composant de la construction:</u> 2 - Parois verticales extérieures et Façades - Façades lourdes y compris poteaux <u>Partie à sonder:</u> Enduit extérieur (projeté blanc)	Absence d'amiante (Après analyse en laboratoire)

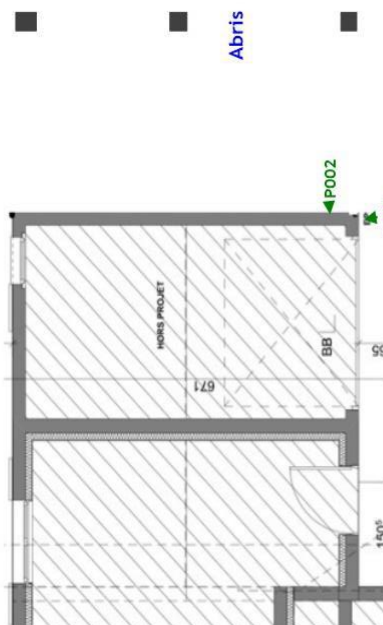
6.1 – PLANS ET CROQUIS

- P007 ZPSO-007 - Tissus mural
Absence d'amiante
- P008 ZPSO-008 - Enduit à base de plâtre lissé ou taloché
Absence d'amiante
- P009 ZPSO-009-2 - [Met] Colle grise
Absence d'amiante
- P010 ZPSO-010-2 - [Met] Colle grise
Absence d'amiante

- P001 ZPSO-001 - Enduit extérieur (projeté gris)
Absence d'amiante
- P002 ZPSO-002 - Enduit extérieur (projeté jaune)
Absence d'amiante
- P003 ZPSO-003 - Enduit extérieur (lissé gris)
Absence d'amiante
- P004 ZPSO-004 - Enduit extérieur (projeté blanc)
Absence d'amiante
- P005 ZPSO-005 - Enduit extérieur (projeté beige)
Absence d'amiante
- P006 ZPSO-006 - Joint d'étanchéité entre poteaux et structure
Absence d'amiante

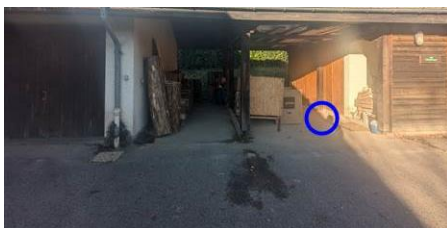
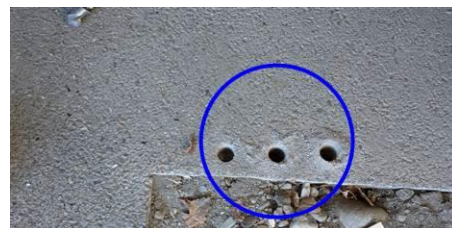
Photo de la Carotte

Epaisseur des couches :
Couche 01 : 10 cm

Référence de la couche	Analyse amiante Conclusion	Analyse HAP Conclusion
Couche 01 Enrobé abis	Oui Amiante non détecté	Oui <50 mg/kg

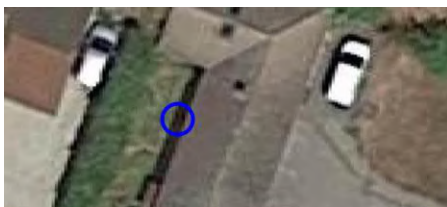
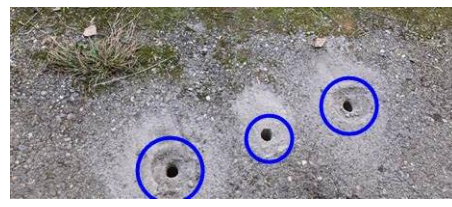
Photo de la Carotte

Epaisseur des couches :
Couche 01 : 10 cm

Référence de la couche	Analyse amiante Conclusion	Analyse HAP Conclusion
Couche 01 Enrobé arrière cours	Oui Amiante non détecté	Oui <50 mg/kg
