# INSPECTION TELEVISEE DES RESEAUX D'ASSAINISSEMENT EN SERVICE

Chantier : CEREMA - SAINT BRIEUC  
Investigation de l'existant

Référence du dossier : 24-03-0182  
Date d'inspection : 24/05/2024  
Distance totale inspectée : 163.81 ml  
Distance totale non inspectée : 16.00 ml  
Distance Totale : 179.81 ml

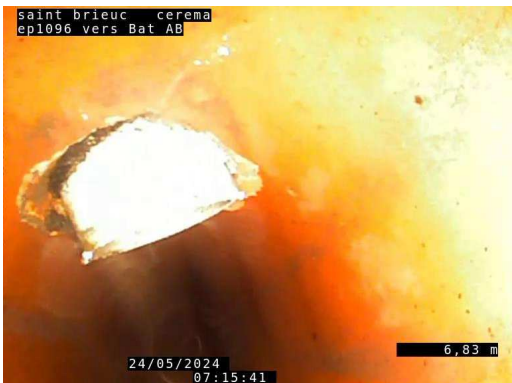
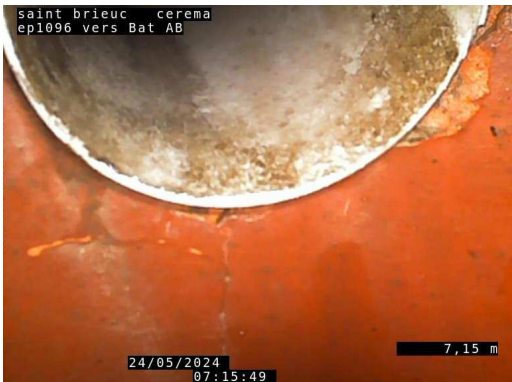
Distance	Pente	Compteur
	7.02 ml		00:01:02
<p>(BAG) Branchement pénétrant à 11 heures          Longueur de la saillie = 10%</p>

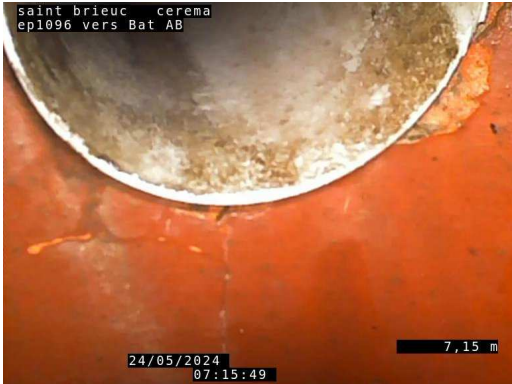
Distance	Pente	Compteur
	7.15 ml		00:00:40
<p>(BAB.C.A) Fissure - fissure ouverte - longitudinale</p>

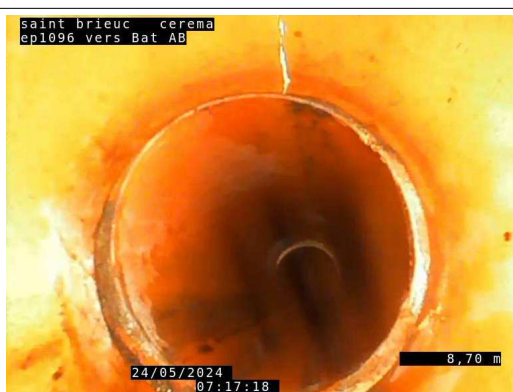
8.1 ml		00:01:52	
<p><i>(BAB.C.A) Fissure - fissure ouverte - longitudinale à 12 heures</i></p> <p><i>(BAJ.B) Déplacement d'assemblage - décentrage radial</i></p>

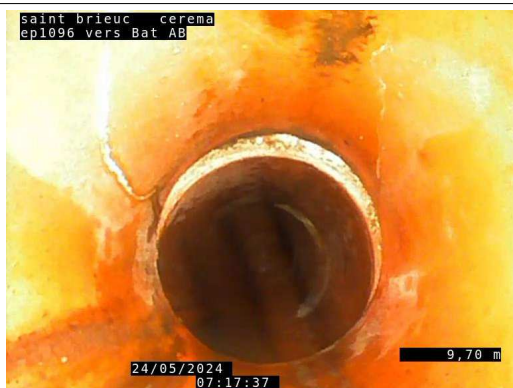
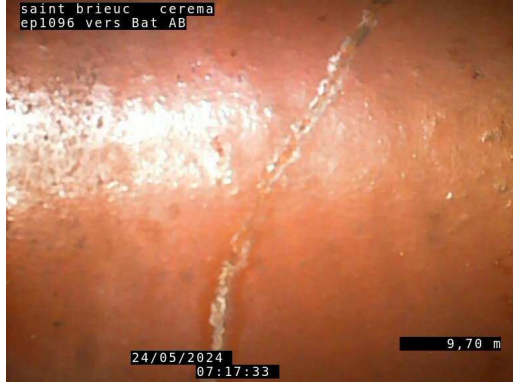
9.7 ml		00:02:47	
<p><i>(BAB.C.C) Fissure - fissure ouverte - complexe</i> <i>(BAJ.B) Déplacement d'assemblage - décentrage radial</i></p>

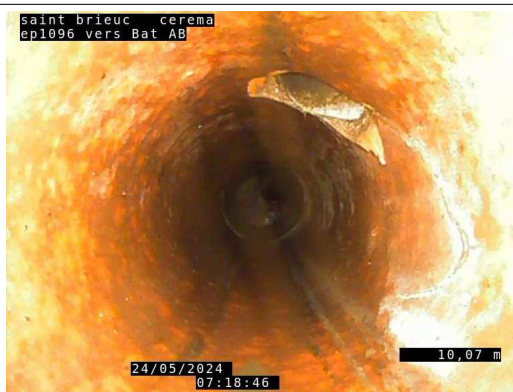
10.07 ml		00:03:55	
<p>(BCA.D) Raccordement du branchement - piquage direct - carotté à 19224 heures (BAB.C.A) Fissure - fissure ouverte - longitudinale</p>

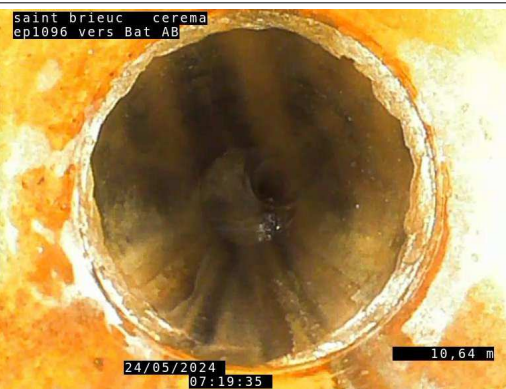
10.64 ml		00:04:56	
(AED.AA) Matériau - Amiante-ciment Remarques : passage en amiante ciment

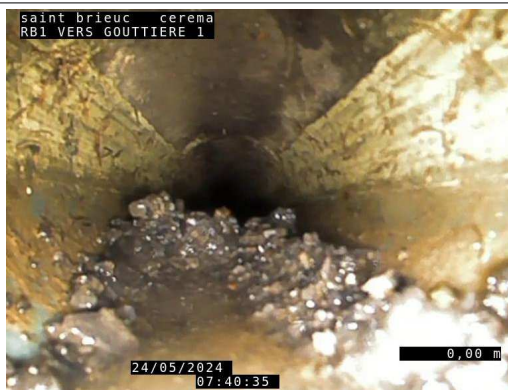
(BBC.B) Dépôts - grossier

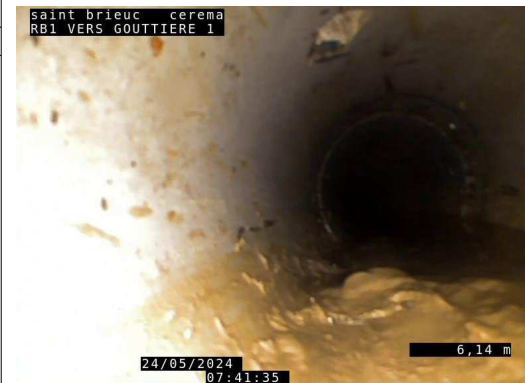
Distance	Pente	Compteur
	6.14 ml		00:00:58
(BAK.J.B) Observations relatives au revêtement - trou dans le revêtement - circonférentielle à 11 heures

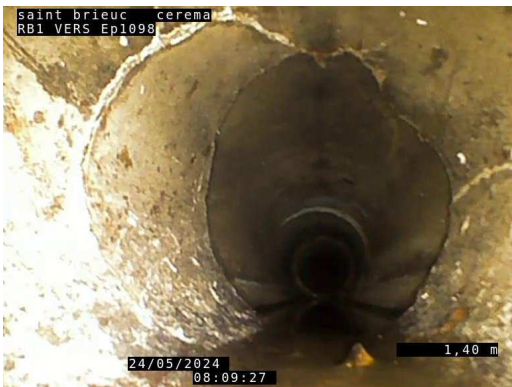
1.5 ml		00:00:23	
(BAB.C.C) Fissure - fissure ouverte - complexe

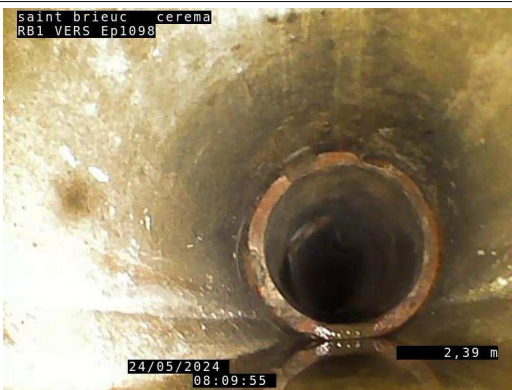
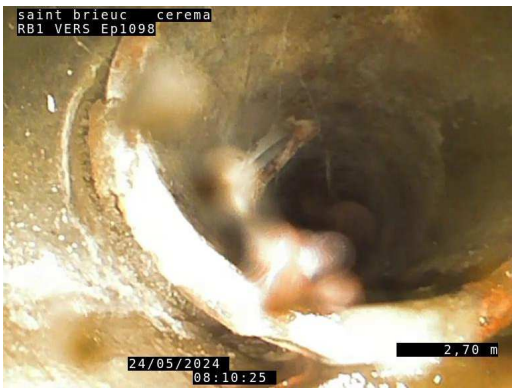
2.7 ml		00:01:21	
(BAJ.B) Déplacement d'assemblage - décentrage radial (BDC.Z) Inspection terminée avant le noeud d'arrivée - empêchant la progression de la caméra, voir recouvrement dans le sens opposé

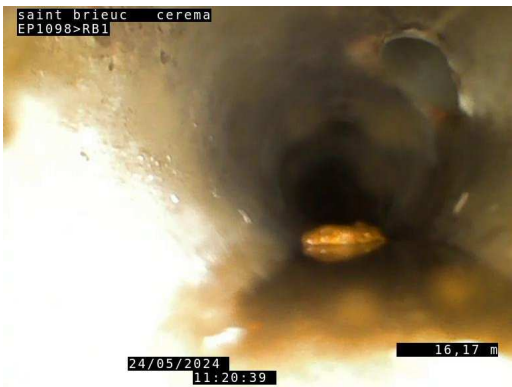
16.17 ml		00:03:20	
(BCA.B.A) Raccordement du branchement - selle - carottée - raccordement ouvert à 2 heures (BDC.Z.A) Inspection terminée avant le noeud d'arrivée - fin de la reprise, jonction réalisée - inspection objective terminée

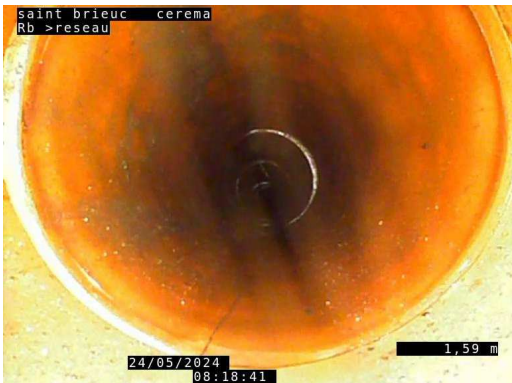
Distance	Pente	Compteur	 
	0 ml		00:00:02	
(BCD.A) Type du noeud de départ - regard de visite Référence du noeud = RB0 (BAB.C.A) Fissure - fissure ouverte - longitudinale à 6 heures

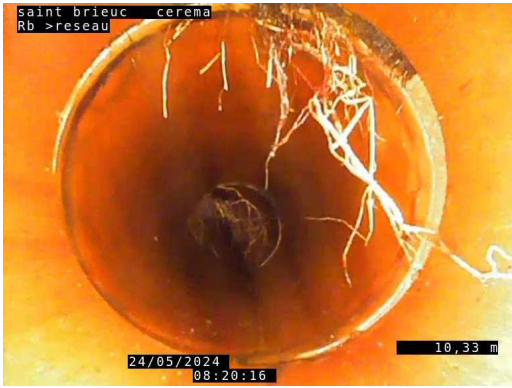
10.33 ml		00:02:02	
(BBA.C) Racines - ensemble complexe de racines

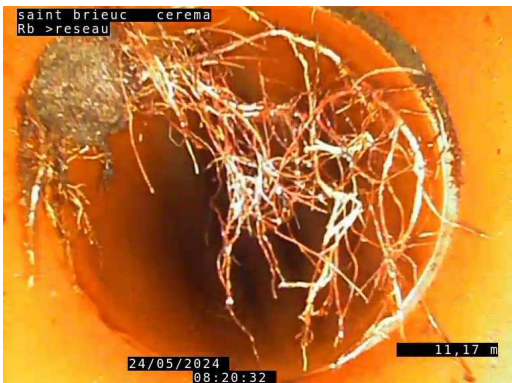
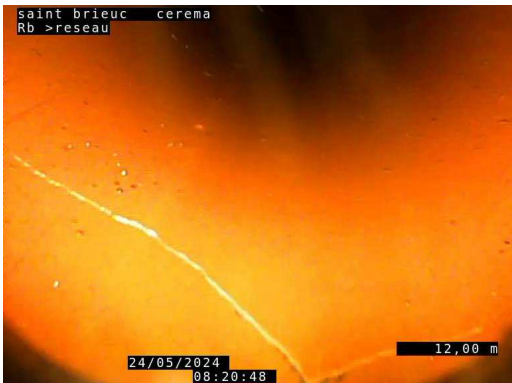
11.5 ml		00:02:18	
<p>(BBA.C) Racines - ensemble complexe de racines          (BAB.C.A) Fissure - fissure ouverte - longitudinale à 6 heures</p>

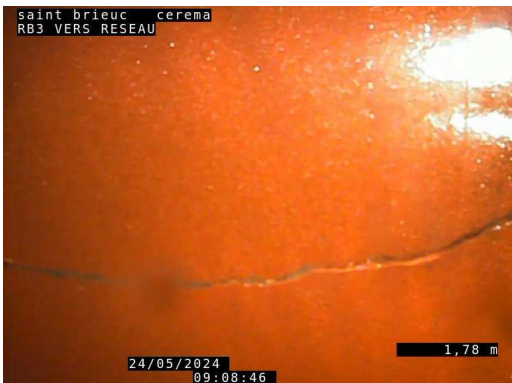
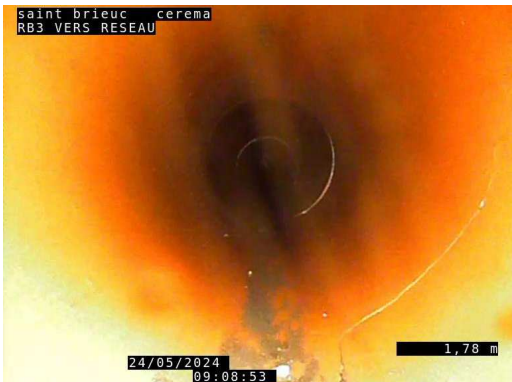
1.78 ml		00:00:34	
(BAB.C.C) Fissure - fissure ouverte - complexe à 3 heures

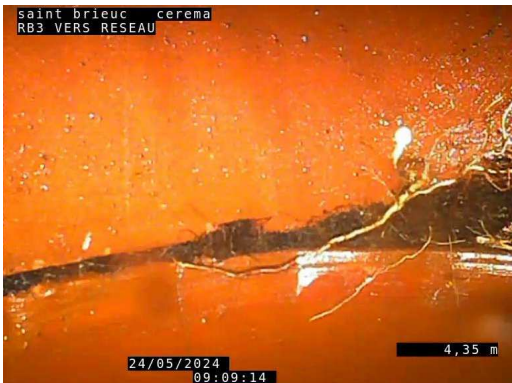
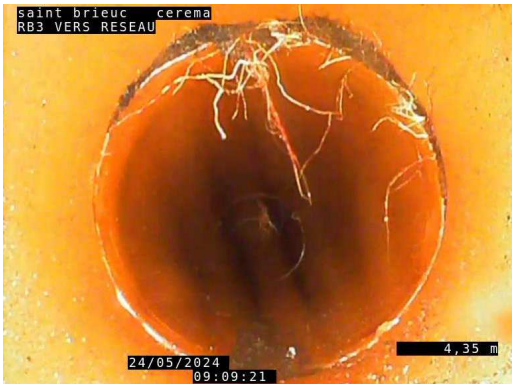
4.35 ml		00:01:02	
(BAB.C.C) Fissure - fissure ouverte - complexe (BBA.B) Racines - radicelles

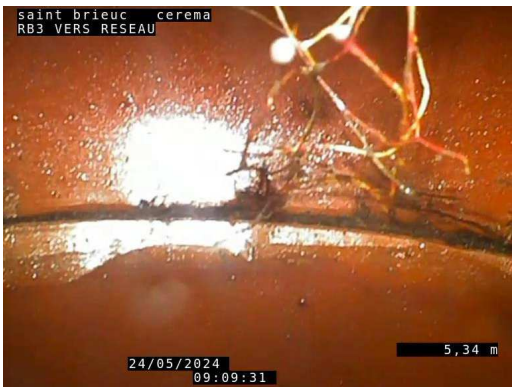
Distance	Pente	Compteur
	5.34 ml		00:01:19
<i>(BBA.B) Racines - racicelles</i>

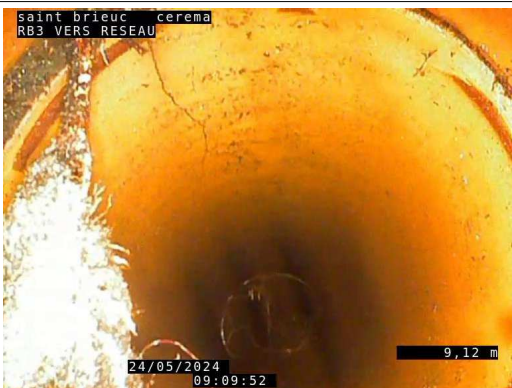
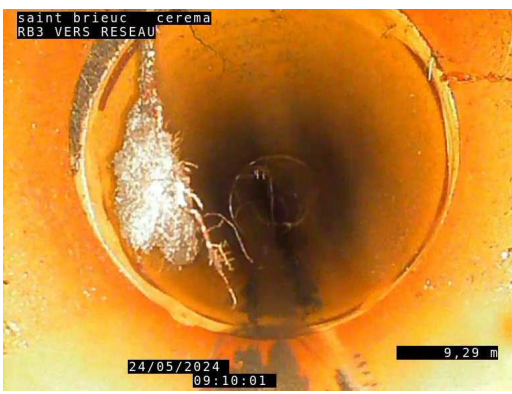
Distance	Pente	Compteur
	9.12 ml		00:01:40
<i>(BBA.A) Racines - grosse racine isolée</i> <i>(BAB.C.A) Fissure - fissure ouverte - longitudinale à 12 heures</i>

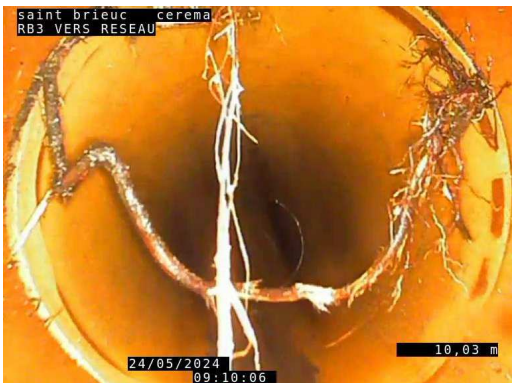
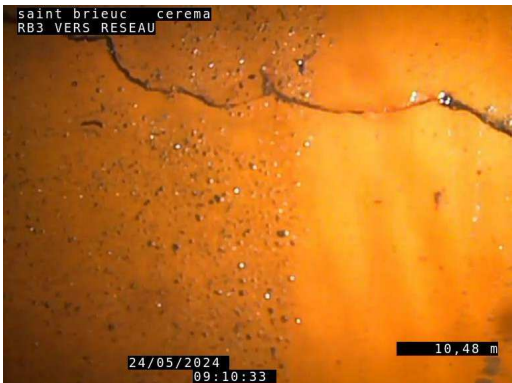
Distance	Pente	Compteur
	10 ml		00:01:54
<p>(BBA.C) Racines - ensemble complexe de racines            (BAB.C.C) Fissure - fissure ouverte - complexe à 12 heures</p>

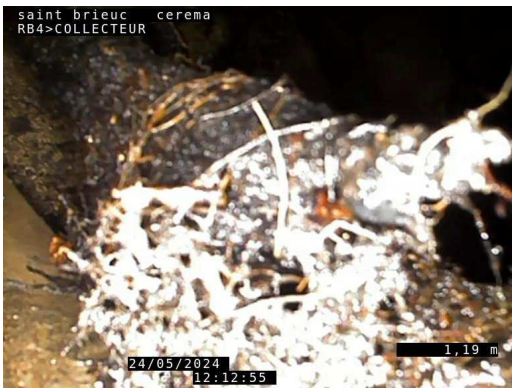
Distance	Pente	Compteur
	0.92 ml		00:01:41
<p>(BCE.A) Type du noeud d'arrivée - regard de visite            Référence du noeud = RB5            (BBA.A) Racines - grosse racine isolée            (AEC.A) Section Transversale - Circulaire            Remarques :            R2duction de la section à partir du RB5</p>			
<div>

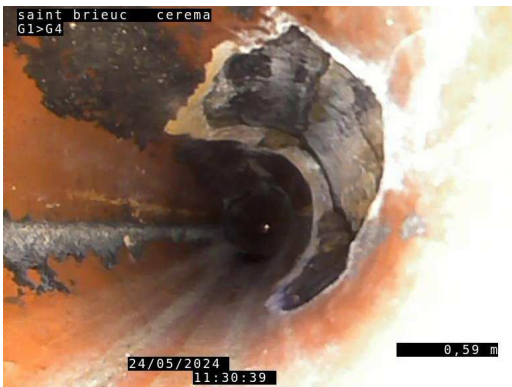
0.6 ml		00:01:25	
<p>(BAL.A) Réparation défectueuse - paroi manquante de 12 heures à 6 heures          (BCB) Réparation ponctuelle</p>

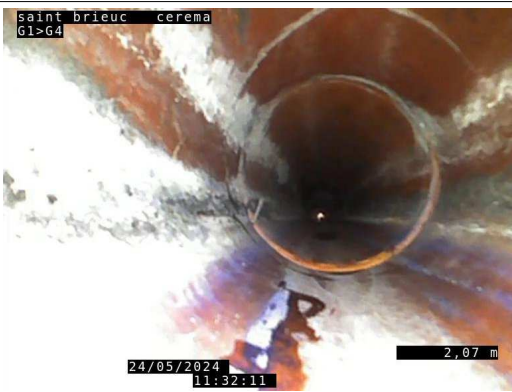
2.07 ml		00:02:56	
<p>(BAB.C.C) Fissure - fissure ouverte - complexe</p>

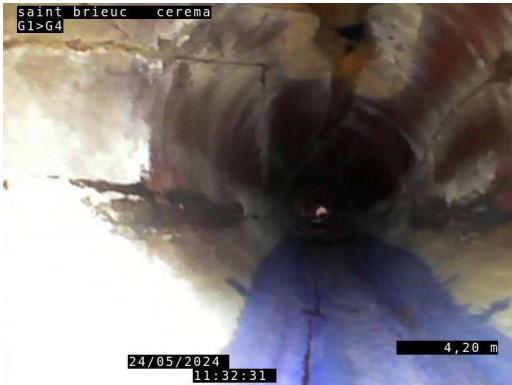
5 ml		00:03:16	
<p>(BAB.C.C) Fissure - fissure ouverte - complexe</p>

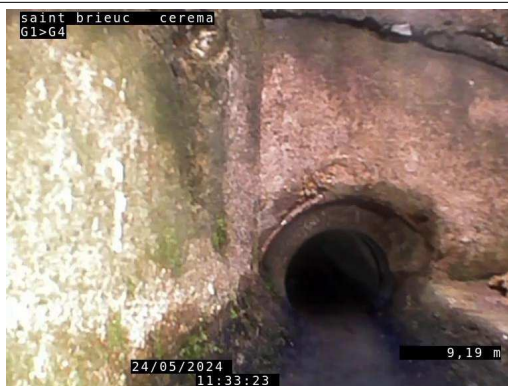
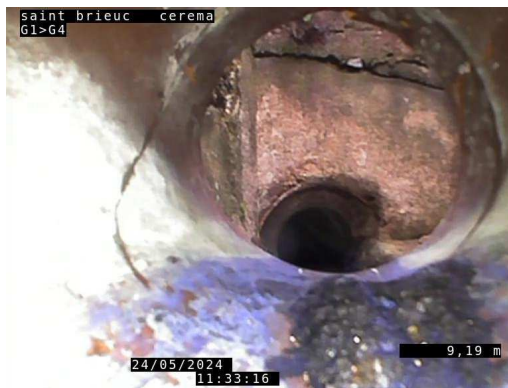
(BCE.A) Type du nœud d'arrivée - regard de visite  
Référence du nœud = G4  
(BAB.C.B) Fissure - fissure ouverte - circonférentielle

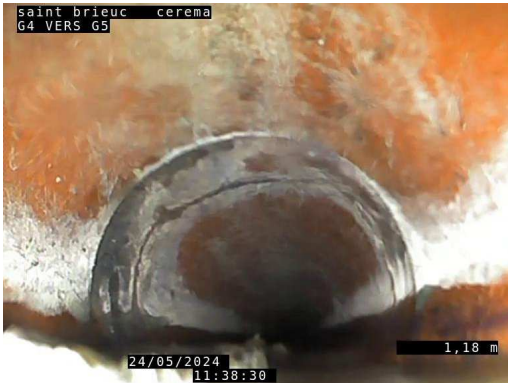
Distance	Pente	Compteur
	1.18 ml		00:01:21
<p>(BAB.C.B) Fissure - fissure ouverte - circonférentielle</p>

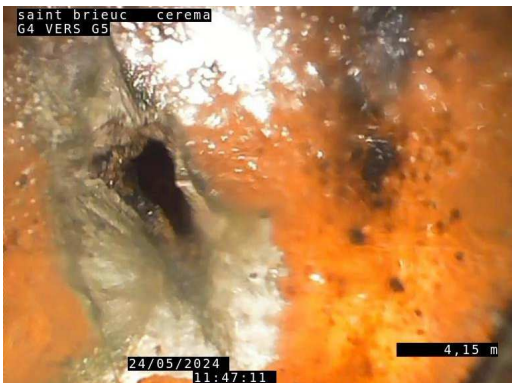
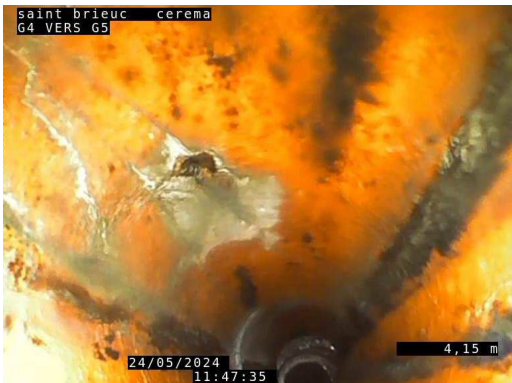
4.15 ml		00:00:35
<p>(BAF.I.E) Dégradation de surface - paroi manquante - aucune cause évidente à 10 heures          (BAB.C.C) Fissure - fissure ouverte - complexe</p>

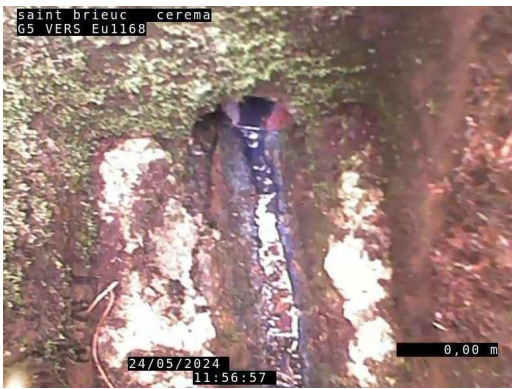
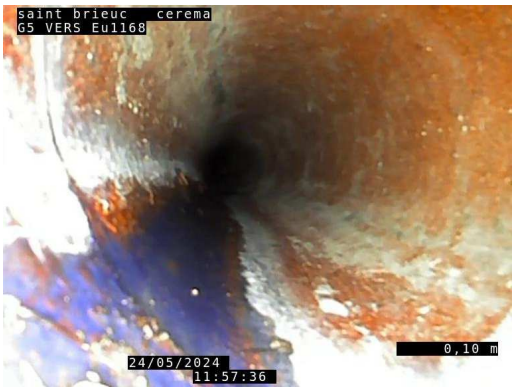
Distance	Pente	Compteur	
	0 ml		00:00:05	
(BCD.A) Type du noeud de départ - regard de visite Référence du noeud = G5 (BAB.B.B) Fissure - fissure fermée - circonférentielle

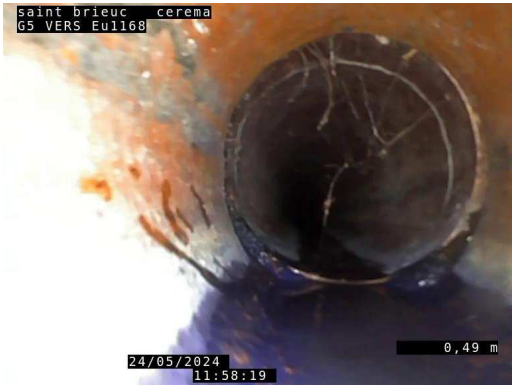
Distance	Pente	Compteur	
	0.5 ml		00:01:01	
(BBA.C) Racines - ensemble complexe de racines (BAB.C.B) Fissure - fissure ouverte - circonférentielle

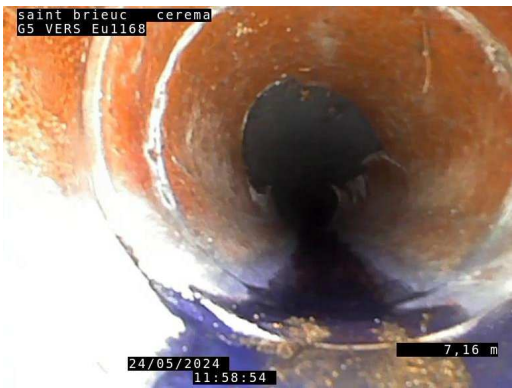
Distance	Pente	Compteur	
	7.16 ml		00:01:57	
(BAB.C.B) Fissure - fissure ouverte - circonférentielle

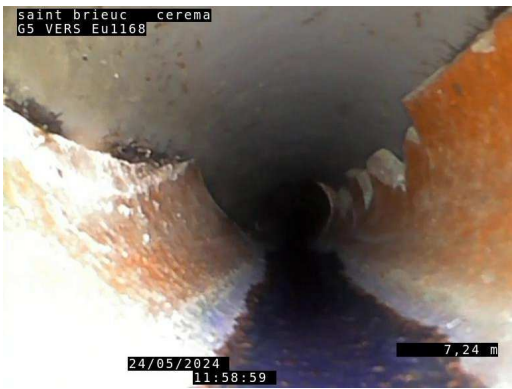
Distance	Pente	Compteur	
	7.24 ml		00:02:03	
<p>(BAL.B) Réparation défectueuse - reprise bouchant un trou devenue défectueuse            (BCB) Réparation ponctuelle</p>

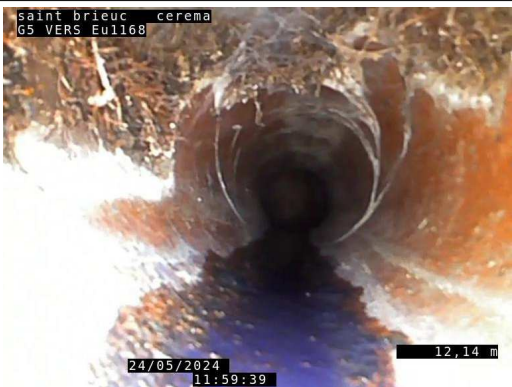
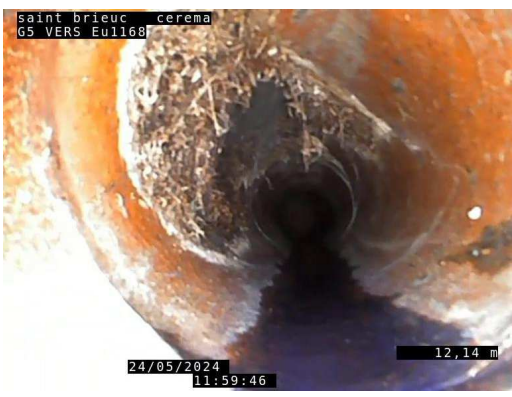
Distance	Pente	Compteur	
	12.14 ml		00:02:42	
<p>(BAL.B) Réparation défectueuse - reprise bouchant un trou devenue défectueuse            (BCB) Réparation ponctuelle            (BBA.B) Racines - racinelles</p>

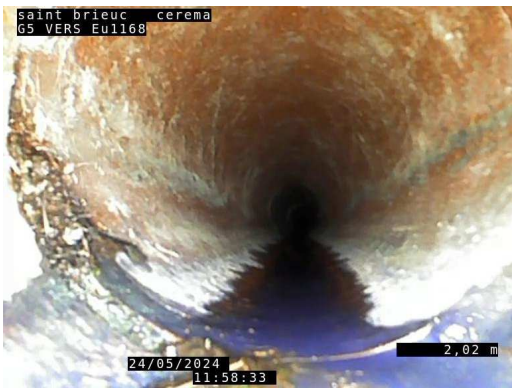
Distance	Pente	Compteur	
	ml		00:01:36	
<p>(BBA.B) Racines - racinelles</p>
