Rapport de repérage des matériaux et produits contenant de l'amiante avant réalisation de travaux dans un immeuble bâti

Nom du site : Parcelle 3875

Immeuble bâti objet du repérage :
Parcelle 3875
98 route du Bouchet
74400 CHAMONIX MONT BLANC

Référence du rapport : 13066675/S1.2.2.R

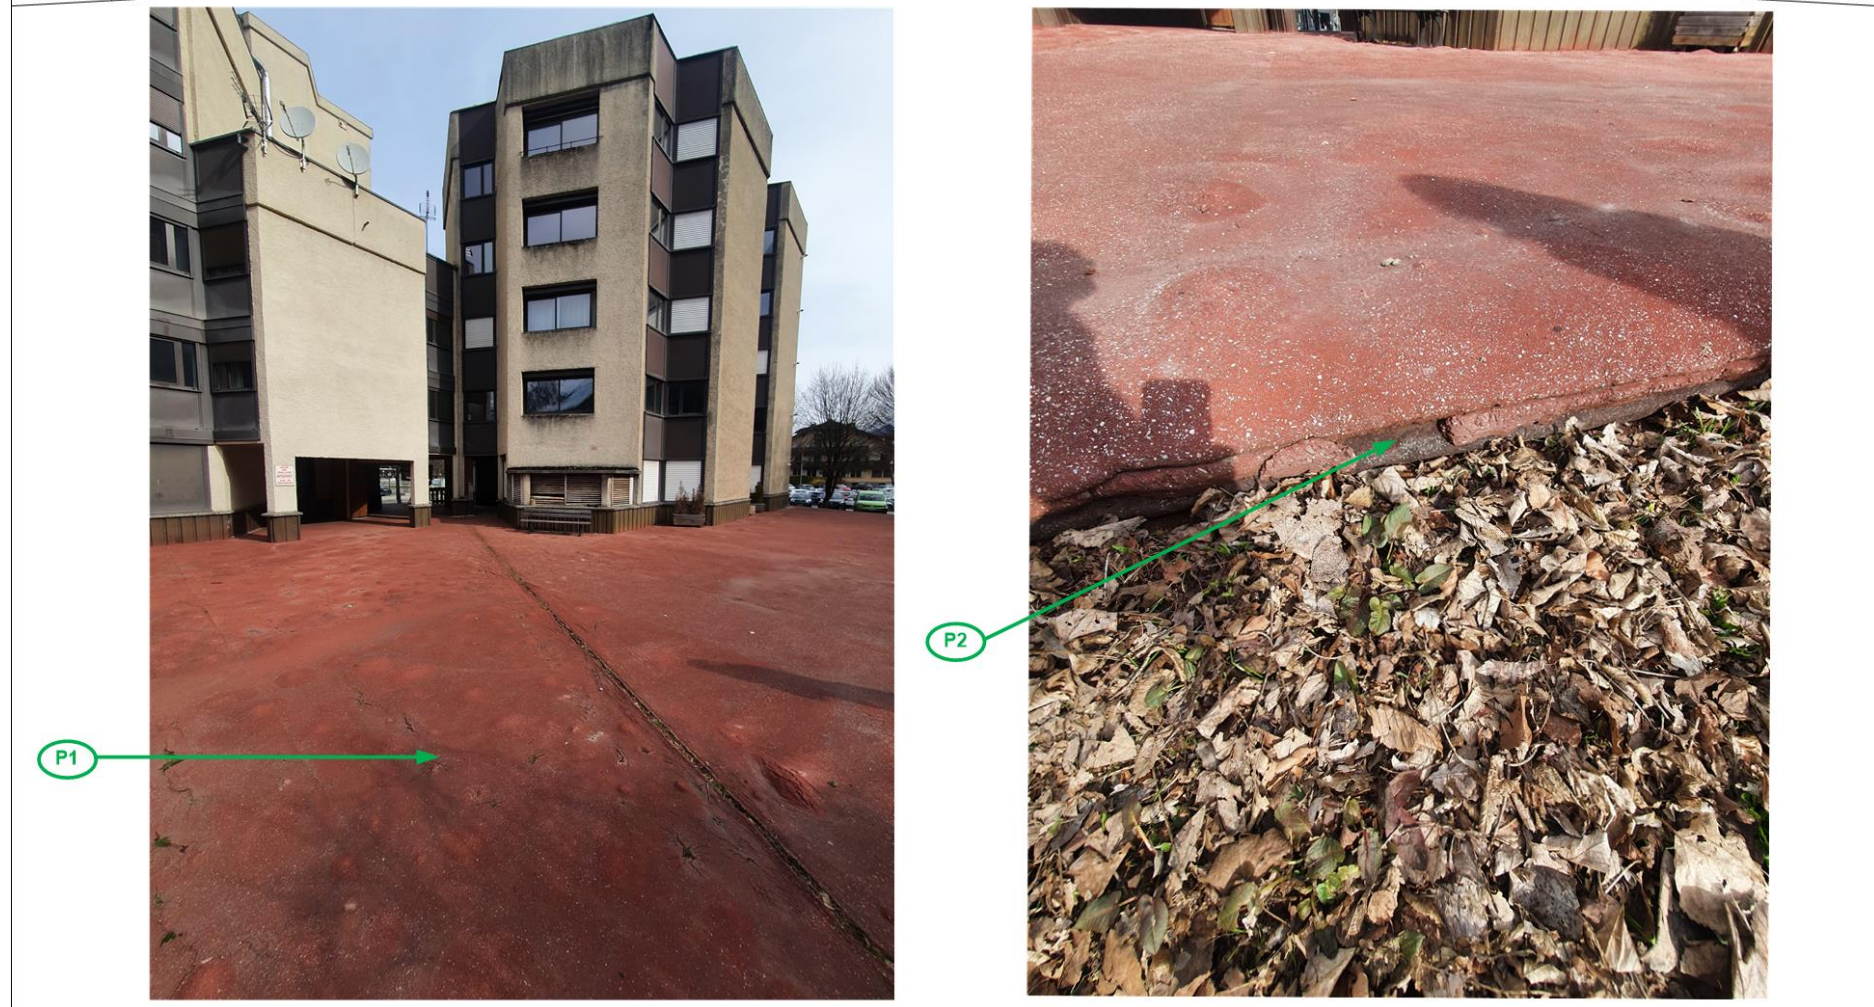
Planche de repérage (la planche de repérage est indissociable du rapport)		
Site : Parcelle 3875	Adresse : 98 route du Bouchet 74400 CHAMONIX MONT BLANC	Localisation : TERRASSE
Réalisé par : SYLVAIN RODRIGUEZ	N° de planche : 1 / 1

Localisation	Ouvrage	Matériau ou produit	Description	N° Prél.	Critère de décision	Sondage / Observation	Présence d'amiante
TERRASSE	Voirie	Enrobé bitumineux	rouge	P001	Résultat d'analyse	/	NON
TERRASSE	/	Enrobé bitumineux	noir(e), couche inférieur sur dalle béton	P002	Résultat d'analyse	/	NON

TERRASSE	Date visite	12/04/2022	<div>Px</div>	➔		
Auteur		S.RODRIGUEZ	<div>S</div>	➔	Sondage		
N° dossier		13066675	<div>N V</div>		Non visité		
Planche		1/1					
Plan/Elévation	Indice
