Rapport mission de repérage et caractérisation des H.A.P avant travaux

(Hydrocarbures Aromatiques Polycycliques dans les enrobés bitumineux)

Bâtiment / Zone : Immeubles d'habitation - ENSA + Cité Scolaire
Enrobé rouge de la cour intérieure

Adresse du site : 98 - 100 Route du Bouchet
74400 CHAMONIX-MONT-BLANC

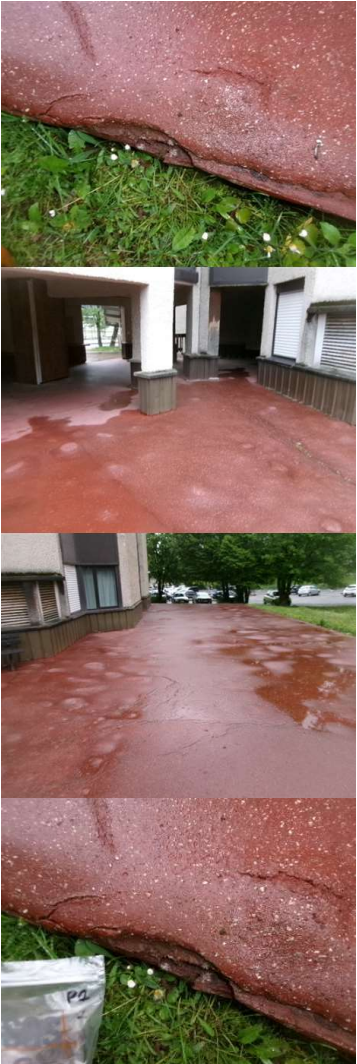
Localisation	Description	Photo
Immeubles d'habitation / Extérieurs du site - Cour intérieure au-dessus des garages	<p><u>Identifiant:</u> ZPSO-001-P001</p> <p><u>Description:</u> Revêtement de sol n°1 sur dalle béton des garages (Latitude : 45,92554° - Longitude : 6,87454°) - Complexe asphalté bitumineux rouge (6cm) chaussée piéton</p>

N° prélèvement	Localisation	Description	Résultat d'analyse Teneur et concentration des 16 H.A.P (en mg /kg)	H.A.P Faible concentration Inférieure à 50 mg/kg	H.A.P Moyenne concentration Comprise entre 50 et 500 mg /kg	H.A.P Forte concentration Supérieure à 500 mg /kg
P001	Immeubles d'habitation / Extérieurs du site - Cour intérieure au-dessus des garages	Revêtement de sol n°1 sur dalle béton des garages (Latitude : 45,92554° - Longitude : 6,87454°) - Complexe asphalté bitumineux rouge (6cm) chaussée piéton	< 6,50	X		
P002	Immeubles d'habitation / Extérieurs du site - Cour intérieure au-dessus des garages	Revêtement de sol n°2 sur dalle béton des garages (Latitude : 45,92541° - Longitude : 6,87438°) - Complexe asphalté bitumineux rouge (6cm) chaussée piéton	< 0,50	X

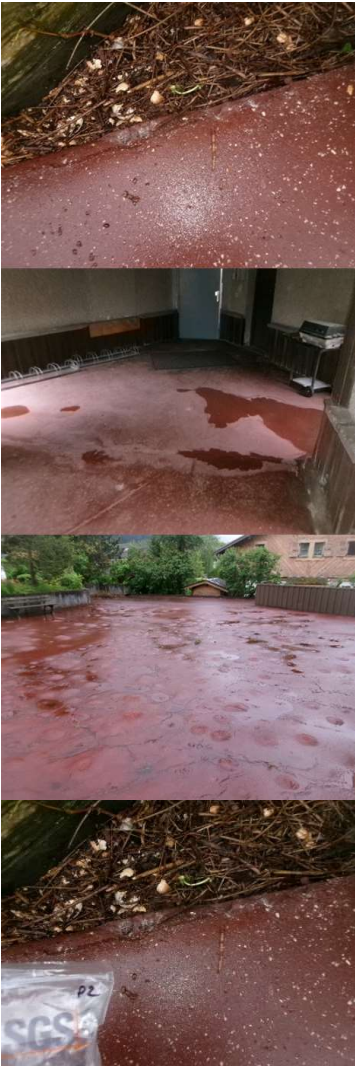
Localisation	Description	Photo
Immeubles d'habitation / Extérieurs du site - Cour intérieure au-dessus des garages	<p><u>Identifiant:</u> ZPSO-002-P002</p> <p><u>Description:</u> Revêtement de sol n°2 sur dalle béton des garages (Latitude : 45,92541° - Longitude : 6,87438°) - Complexe asphalté bitumineux rouge (6cm) chaussée piéton</p>
