**RAPPORT DE REPERAGE DES MATERIAUX ET PRODUITS CONTENANT DE
L'AMIANTE AVANT REALISATION DE TRAVAUX DANS UN IMMEUBLE BATI**

14, rue de la Clé d'Or

88000 EPINAL

Descriptif des travaux : Dépose des menuiseries en aluminium.

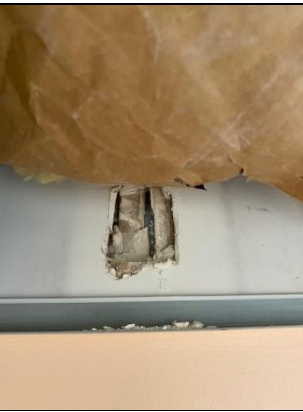
Matériau(x) ou produit(s) de la construction				
	Enduit de jointolement des plaques de plâtre				
	Localisation				
	Locaux fenêtres 250, 266, 118				
	Référence prélèvement	Référence(s) repérage(s)			
	P1/P2/P3				
	Présence d'amiante :	OUI		NON	X

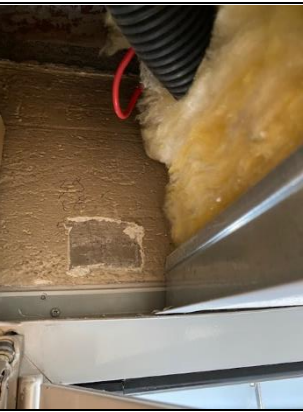
Matériau(x) ou produit(s) de la construction				
	Enduit				
	Localisation				
	Impostes fenêtres n°305, 250 et 118				
	Référence prélèvement	Référence(s) repérage(s)			
	P4/P5/P6				
	Présence d'amiante :	OUI	X	NON

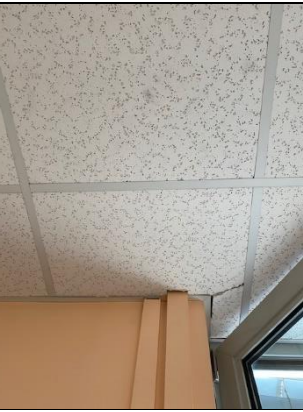
Matériau(x) ou produit(s) de la construction				
	Panneau faux plafond				
	Localisation				
	Local fenêtre 250				
	Référence prélèvement	Référence(s) repérage(s)			
	P7				
	Présence d'amiante :	OUI		NON	X

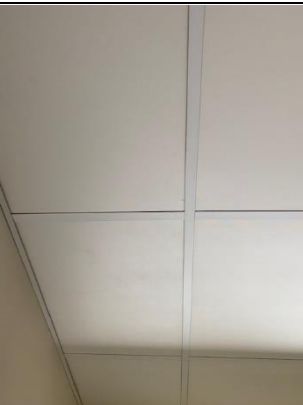
Matériau(x) ou produit(s) de la construction				
	Panneau faux plafond				
	Localisation				
	Local fenêtre 118				
	Référence prélèvement	Référence(s) repérage(s)			
	P8				
	Présence d'amiante :	OUI		NON	X

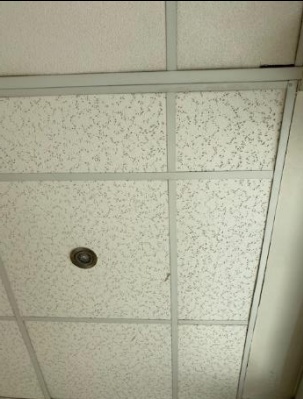
Matériau(x) ou produit(s) de la construction				
	Panneau faux plafond				
	Localisation				
	Local fenêtre 121				
	Référence prélèvement		Référence(s) repérage(s)		
	P9				
	Présence d'amiante :	OUI		NON	X

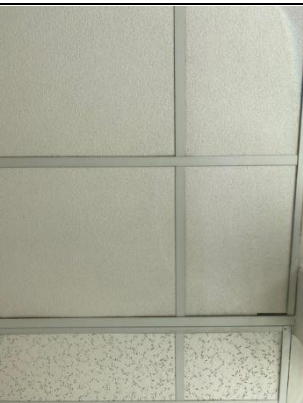
Matériau(x) ou produit(s) de la construction				
	Panneau faux plafond				
	Localisation				
	Local fenêtre 121				
	Référence prélèvement		Référence(s) repérage(s)		
	P10				
	Présence d'amiante :	OUI		NON	X

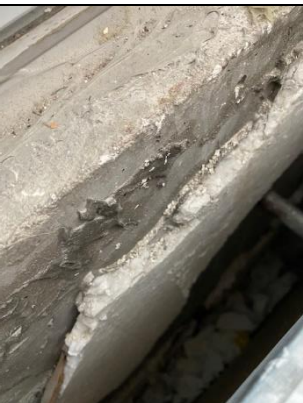
Matériau(x) ou produit(s) de la construction				
	Plots de colle				
	Localisation				
	Locaux fenêtres 250, 305, 109				
	Référence prélèvement		Référence(s) repérage(s)		
	P11/P12/P13				
	Présence d'amiante :	OUI	X	NON

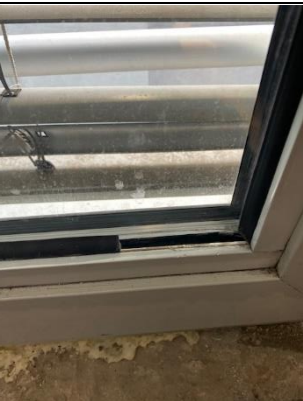
Matériau(x) ou produit(s) de la construction				
	Joint de mastic de vitrage				
	Localisation				
	Fenêtres n°250 et 118				
	Référence prélèvement		Référence(s) repérage(s)		
	P14/P15				
	Présence d'amiante :	OUI		NON	X

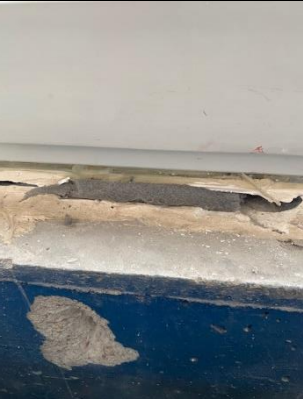
Matériau(x) ou produit(s) de la construction			
	Joint entre menuiserie et structure			
	Localisation			
	Fenêtres n°250 et 118			
	Référence prélèvement	Référence(s) repérage(s)		
	P16/P17			
	Présence d'amiante :	OUI	NON	X

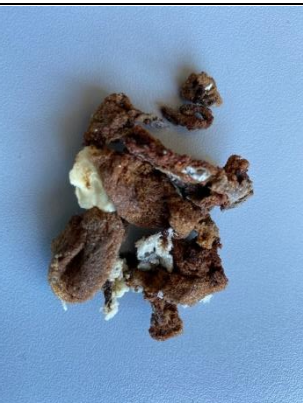
Matériau(x) ou produit(s) de la construction			
	Joint entre menuiserie et structure			
	Localisation			
	Fenêtre n°118			
	Référence prélèvement	Référence(s) repérage(s)		
	P18			
	Présence d'amiante :	OUI	NON	X

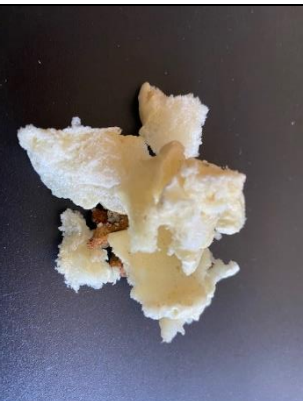
Matériau(x) ou produit(s) de la construction			
	Joint entre menuiserie et structure			
	Localisation			
	Fenêtre n°118			
	Référence prélèvement	Référence(s) repérage(s)		
	P19			
	Présence d'amiante :	OUI	NON	X

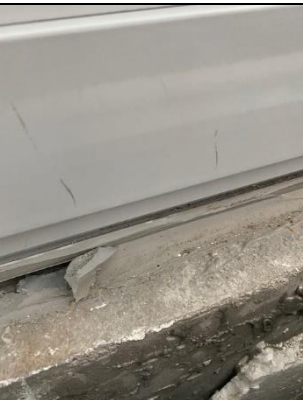
Matériau(x) ou produit(s) de la construction			
	Joint entre menuiserie et structure			
	Localisation			
	Fenêtre n°109			
	Référence prélèvement	Référence(s) repérage(s)		
	P20			
	Présence d'amiante :	OUI	NON	X

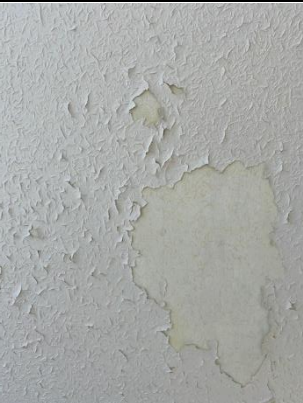
<i>Matériau(x) ou produit(s) de la construction</i>			
	Enduit			
	<i>Localisation</i>			
	Murs local fenêtres 121/122			
	<i>Référence prélèvement</i>		<i>Référence(s) repérage(s)</i>	
	P21			
	<i>Présence d'amiante :</i>		<i>OUI</i>	<i>NON</i> X
