## Rapport de mission de repérage des matériaux et produits contenant de l'amiante avant réalisation de travaux dans un immeuble bâti

Numéro de rapport	48568 CPAM DE MAINE ET LOIRE 25.04.24 A
Propriétaire	CPAM DE MAINE ET LOIRE
Donneur d'ordre	CTI BRETAGNE PAYS DE LA LOIRE
Adresse de l'immeuble	1 rue Bouché-Thomas - - 49000 ANGERS
Bâtiment ou installation	Bureaux
Date de la commande	24/04/2024
La ou le(s) date(s) d'exécution du repérage	25/04/2024
Date d'émission du rapport de repérage	13/05/2024
Référence du programme de travaux défini par le donneur d'ordre	Travaux de réaménagement des bureaux.

Intitulé
Travaux de réaménagement des bureaux.

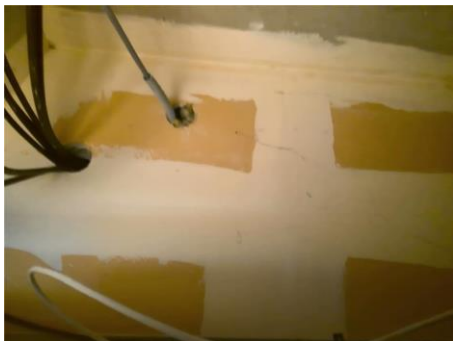
**PRELEVEMENT : P003**
**Emplacement**

Nom du client	Numéro de dossier	Localisation
CPAM DE MAINE ET LOIRE	48568 CPAM DE MAINE ET LOIRE 25.04.24	1er - Bureau 126 (ce) Cloison - Toutes zones
Nom de l'opérateur	Date de prélèvement	Matériau
MAHOT Aurélien	25/04/2024	Plâtre + bande calicot
<b>Résultat amiante</b>		
absence d'amiante

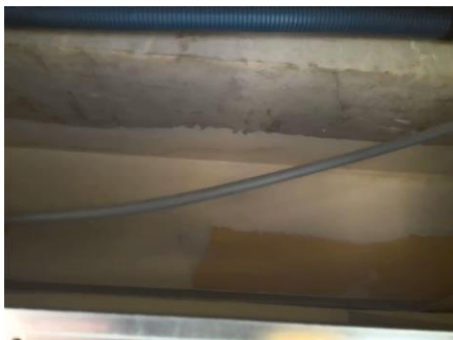
**PRELEVEMENT : P004**
**Emplacement**

Nom du client	Numéro de dossier	Localisation
CPAM DE MAINE ET LOIRE	48568 CPAM DE MAINE ET LOIRE 25.04.24	1er - Bureau 126 (ce) Jonction plafond / cloison - Plafond
Nom de l'opérateur	Date de prélèvement	Matériau
MAHOT Aurélien	25/04/2024	Bande calicot
<b>Résultat amiante</b>		
absence d'amiante

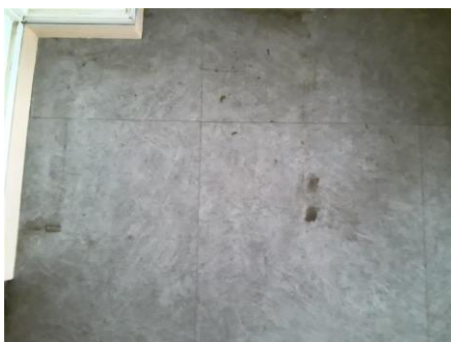
**PRELEVEMENT : P006**
**Emplacement**

Nom du client	Numéro de dossier	Localisation
CPAM DE MAINE ET LOIRE	48568 CPAM DE MAINE ET LOIRE 25.04.24	1er - Bureau 101 Plancher - Sol
Nom de l'opérateur	Date de prélèvement	Matériau
MAHOT Aurélien	25/04/2024	PVC + colle + ragréage
<b>Résultat amiante</b>		
absence d'amiante

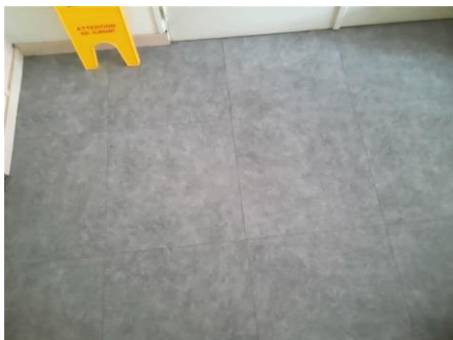
**PRELEVEMENT : P008**
**Emplacement**

Nom du client	Numéro de dossier	Localisation
CPAM DE MAINE ET LOIRE	48568 CPAM DE MAINE ET LOIRE 25.04.24	Plancher - Sol
Nom de l'opérateur	Date de prélèvement	Matériau
MAHOT Aurélien	25/04/2024	PVC + colle + ragréage
<b>Résultat amiante</b>		
absence d'amiante

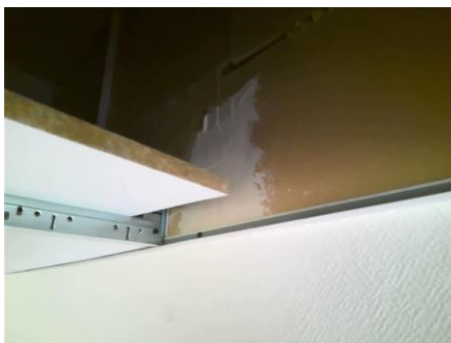
### PRELEVEMENT : P009

Nom du client	Numéro de dossier	Localisation
CPAM DE MAINE ET LOIRE	48568 CPAM DE MAINE ET LOIRE 25.04.24	Cloison - Toutes zones
Nom de l'opérateur	Date de prélèvement	Matériau
MAHOT Aurélien	25/04/2024	Plâtre + bande calicot
<b>Résultat amiante</b>		
absence d'amiante

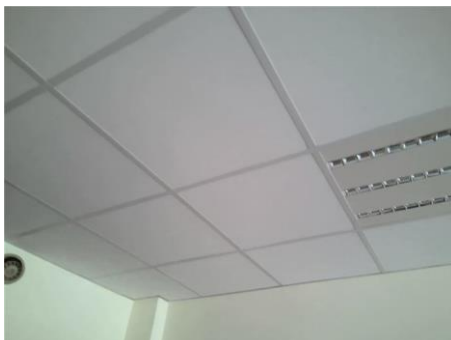
### PRELEVEMENT : P010

Nom du client	Numéro de dossier	Localisation
CPAM DE MAINE ET LOIRE	48568 CPAM DE MAINE ET LOIRE 25.04.24	Plafond - Toutes zones
Nom de l'opérateur	Date de prélèvement	Matériau
MAHOT Aurélien	25/04/2024	Faux-Plafonds
<b>Résultat amiante</b>		
absence d'amiante

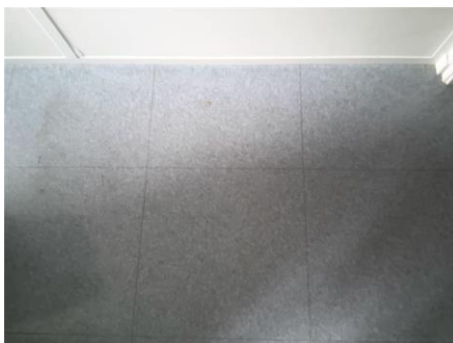
**PRELEVEMENT : P017**
**Emplacement**

Nom du client	Numéro de dossier	Localisation
CPAM DE MAINE ET LOIRE	48568 CPAM DE MAINE ET LOIRE 25.04.24	1er - Bureau 124 B Plancher - Sol
Nom de l'opérateur	Date de prélèvement	Matériau
MAHOT Aurélien	25/04/2024	PVC foncé + colle + ragréage
<b>Résultat amiante</b>		
absence d'amiante

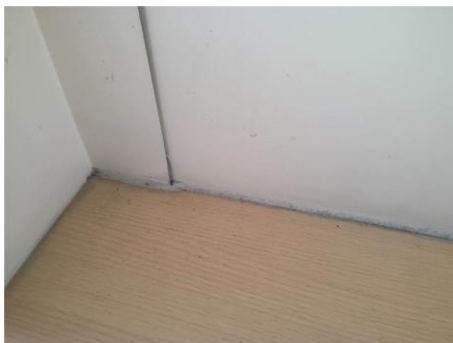
**PRELEVEMENT : P018**
**Emplacement**

Nom du client	Numéro de dossier	Localisation
CPAM DE MAINE ET LOIRE	48568 CPAM DE MAINE ET LOIRE 25.04.24	1er - Bureau 124 B Jonction plaques métallique / meuble bois. - Toutes zones
Nom de l'opérateur	Date de prélèvement	Matériau
MAHOT Aurélien	25/04/2024	Mastic
<b>Résultat amiante</b>		
absence d'amiante

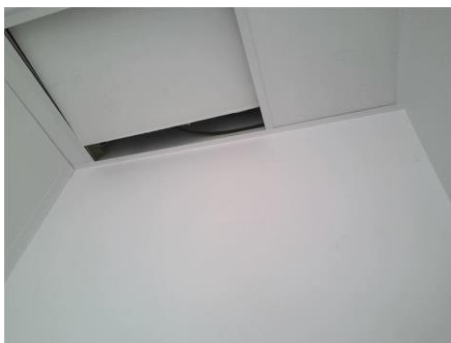
**PRELEVEMENT : P019**
**Emplacement**

Nom du client	Numéro de dossier	Localisation
CPAM DE MAINE ET LOIRE	48568 CPAM DE MAINE ET LOIRE 25.04.24	1er - Bureau 124 B Cloison - Toutes zones
Nom de l'opérateur	Date de prélèvement	Matériau
MAHOT Aurélien	25/04/2024	Plâtre + bande calicot
<b>Résultat amiante</b>		
absence d'amiante

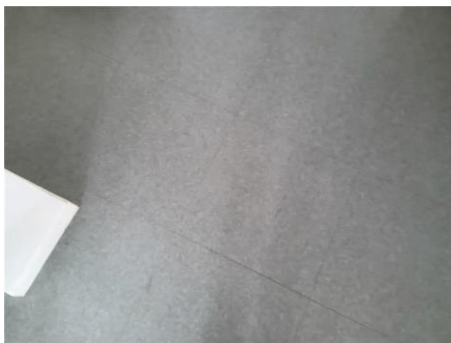
**PRELEVEMENT : P020**
**Emplacement**

Nom du client	Numéro de dossier	Localisation
CPAM DE MAINE ET LOIRE	48568 CPAM DE MAINE ET LOIRE 25.04.24	1er - Bureau 124 Plancher - Sol
Nom de l'opérateur	Date de prélèvement	Matériau
MAHOT Aurélien	25/04/2024	PVC + colle + ragréage
<b>Résultat amiante</b>		
absence d'amiante

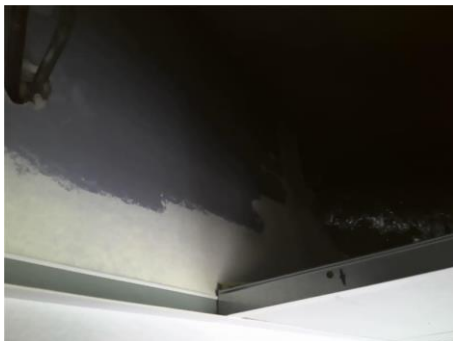
### PRELEVEMENT : P021

Nom du client	Numéro de dossier	Localisation
CPAM DE MAINE ET LOIRE	48568 CPAM DE MAINE ET LOIRE 25.04.24	1er - Bureau 124 Cloison - Toutes zones
Nom de l'opérateur	Date de prélèvement	Matériau
MAHOT Aurélien	25/04/2024	Plâtre + bande calicot
<b>Résultat amiante</b>		
absence d'amiante

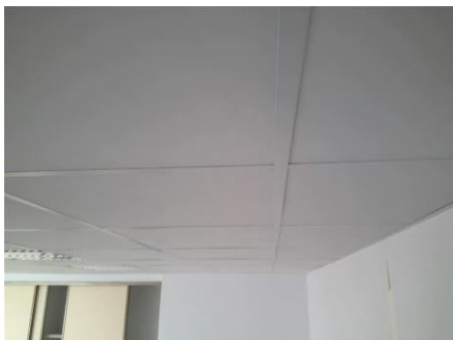
### PRELEVEMENT : P022

Nom du client	Numéro de dossier	Localisation
CPAM DE MAINE ET LOIRE	48568 CPAM DE MAINE ET LOIRE 25.04.24	1er - Bureau 124 Plafond - Plafond
Nom de l'opérateur	Date de prélèvement	Matériau
MAHOT Aurélien	25/04/2024	Faux-Plafonds
<b>Résultat amiante</b>		
absence d'amiante

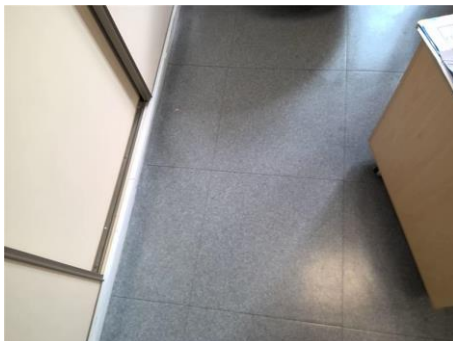
**PRELEVEMENT : P023**
**Emplacement**

Nom du client	Numéro de dossier	Localisation
CPAM DE MAINE ET LOIRE	48568 CPAM DE MAINE ET LOIRE 25.04.24	1er - Bureau 125 B Plancher - Sol
Nom de l'opérateur	Date de prélèvement	Matériau
MAHOT Aurélien	25/04/2024	PVC + colle + ragréage
<b>Résultat amiante</b>		
absence d'amiante

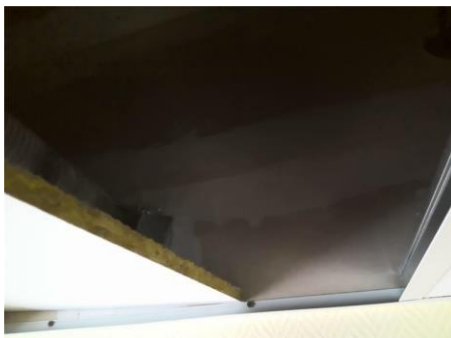
**PRELEVEMENT : P026**
**Emplacement**

Nom du client	Numéro de dossier	Localisation
CPAM DE MAINE ET LOIRE	48568 CPAM DE MAINE ET LOIRE 25.04.24	1er - Bureau 127 B Cloison - Toutes zones
Nom de l'opérateur	Date de prélèvement	Matériau
MAHOT Aurélien	25/04/2024	Plâtre + bande calicot
<b>Résultat amiante</b>		
absence d'amiante

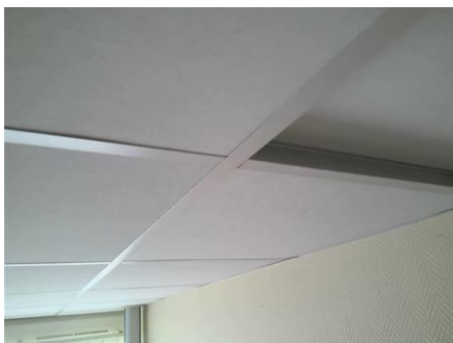
## PRELEVEMENT : P027

Nom du client	Numéro de dossier	Localisation
CPAM DE MAINE ET LOIRE	48568 CPAM DE MAINE ET LOIRE 25.04.24	1er - Bureau 127 B Plafond - Plafond
Nom de l'opérateur	Date de prélèvement	Matériau
MAHOT Aurélien	25/04/2024	Faux-Plafonds
Résultat amiante		
absence d'amiante
