DOSSIER DE DIAGNOSTIC TECHNIQUE

Référence : 002ER525967-2
A communiquer pour toute correspondance
Réalisé le : 02/04/2024
Référence mandataire : Enrobés
parcelle 304

Enrobés parcelle 304
RUE PHILIPPE LEBON
63000 CLERMONT-FERRAND

Rapport de repérage des matériaux et produits contenant de l'amiante avant réalisation de travaux dans un immeuble bâti

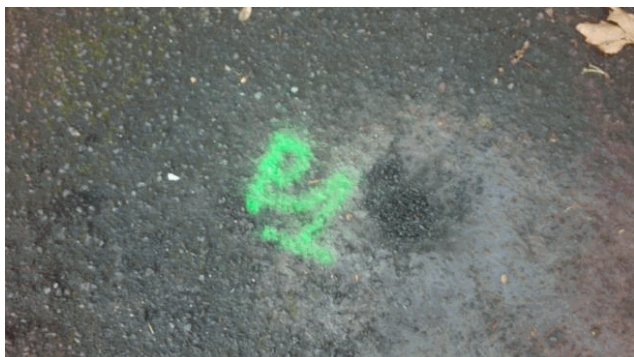
002ER525967 n°1 - 1 (P1) - Parking - Vol 1 (Parking)

Parking	Vol 1 (Parking)	Revêtement routier	Bitume couche et sous-couche	S18	Sondage et extension de la ZPSO du prélèvement P1	8cm AMIANTE+ HAP	002ER 52596 7 n°1 - 1	002ER 52596 7 n°1 Phase 1	agrégats d'enrobé bitumineux - mastic (liant + fines) bitumineux	Négatif	Négatif sur analyse
Parking	Vol 1 (Parking)	Revêtement routier	Bitume couche et sous-couche	P1 - S1 - S18	Sondage et extension de la ZPSO du prélèvement P1	8cm AMIANTE+ HAP	002ER 52596 7 n°1 - 1	002ER 52596 7 n°1 Phase 1	agrégats d'enrobé bitumineux - mastic (liant + fines) bitumineux	Négatif	Négatif sur analyse

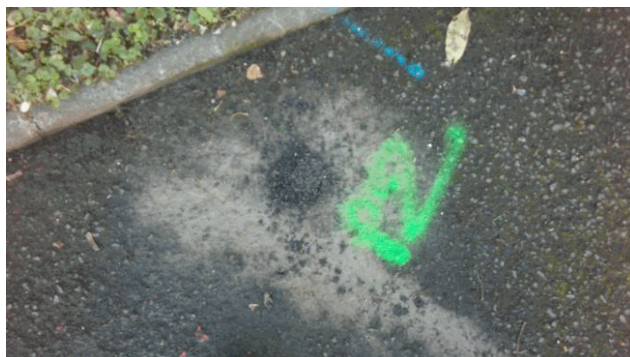
002ER525967 n°2 - 1 (P2) - Parking - Vol 1 (Parking)

Parking	Vol 1 (Parking)	Revêtement routier	Bitume couche et sous-couche	S7	Sondage et extension de la ZPSO du prélèvement P2	8cm reprises AMIANTE+ HAP	002ER 52596 7 n°2 - 1	002ER 52596 7 n°2 Phase 1	agrégats d'enrobé bitumineux - mastic (liant + fines) bitumineux	Négatif	Négatif sur analyse
Arche	Vol 2 (Enrobés Arche)	Revêtement routier	Bitume couche et sous-couche	S9	Sondage et extension de la ZPSO du prélèvement P2	8cm reprises AMIANTE+ HAP	002ER 52596 7 n°2 - 1	002ER 52596 7 n°2 Phase 1	agrégats d'enrobé bitumineux - mastic (liant + fines) bitumineux	Négatif	Négatif sur analyse

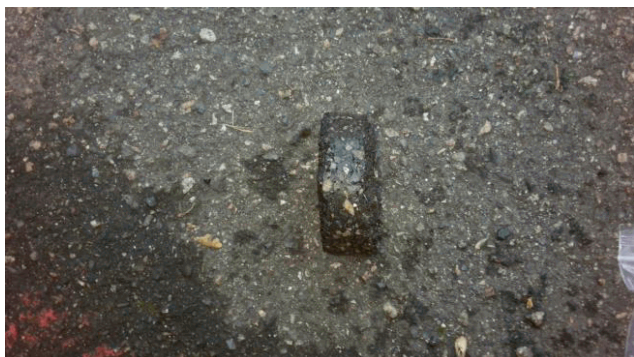
002ER525967 n°3 - 1 (P3) - Parking - Vol 1 (Parking)

Parking	Vol 1 (Parking)	Revêtement routier	Bitume couche et sous-couche	S4	Sondage et extension de la ZPSO du prélèvement P3	1ere couche 3cm AMIANTE+ HAP	002ER 52596 7 n°3 - 1 - 002ER 52596 7 n°3 - 2	002ER 52596 7 n°3 Phase 1	agrégats d'enrobé bitumineux - mastic (liant + fines) bitumineux	Négatif	Négatif sur analyse

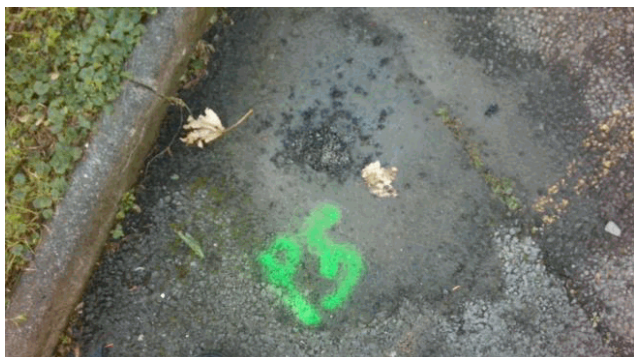
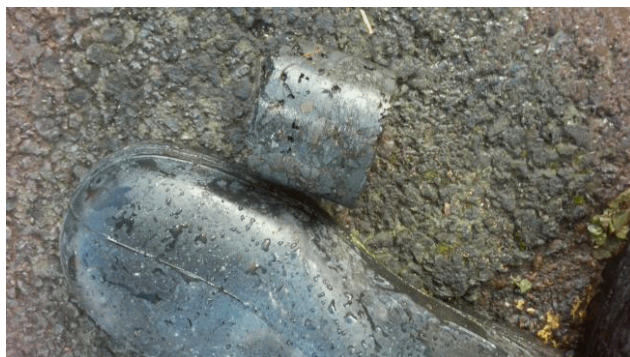
002ER525967 n°5 - 2 (P5) - Parking - Vol 1 (Parking)

Parking	Vol 1 (Parking)	Revêtement routier	Bitume couche et sous-couche	P5	Réalisation d'un prélèvement	8cm AMIANTE+ HAP	002ER 52596 7 n°5 - 1 - 002ER 52596 7 n°5 - 2	002ER 52596 7 n°5 Phase 1	agrégats d'enrobé bitumineux - mastic (liant + fines) bitumineux	Négatif	Négatif sur analyse

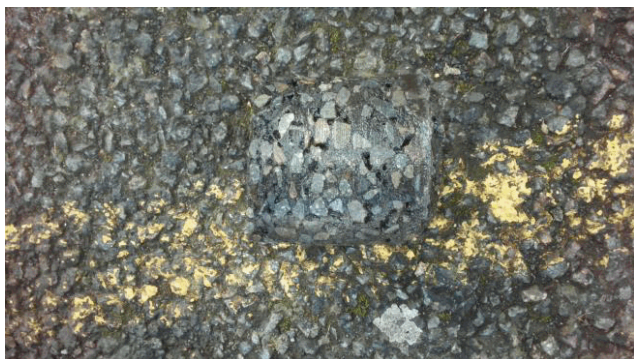
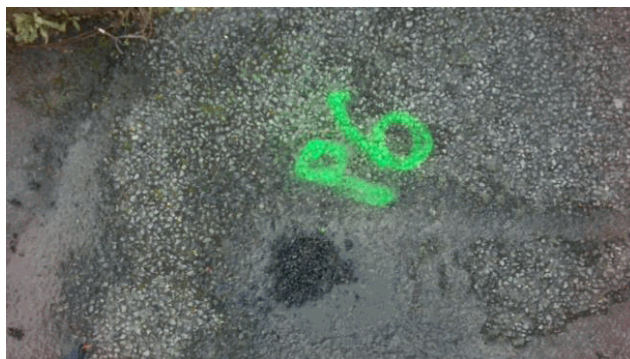
002ER525967 n°6 - 1 (P6) - Parking - Vol 1 (Parking)

Parking	Vol 1 (Parking)	Revêtement routier	Bitume couche et sous-couche	P6	Réalisation d'un prélèvement	8cm AMIANTE+ HAP	002ER 52596 7 n°6 - 1 - 002ER 52596 7 n°6 - 2	002ER 52596 7 n°6 Phase 1	agrégats d'enrobé bitumineux - mastic (liant + fines) bitumineux	Négatif	Négatif sur analyse

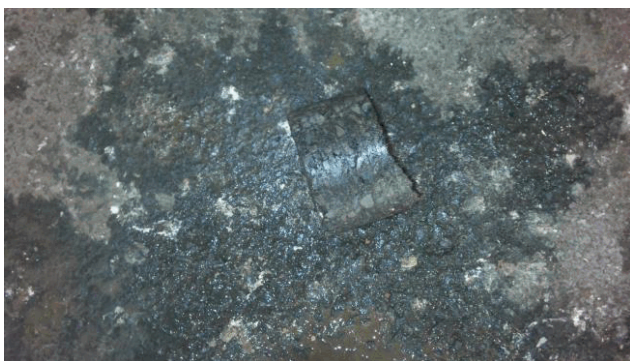
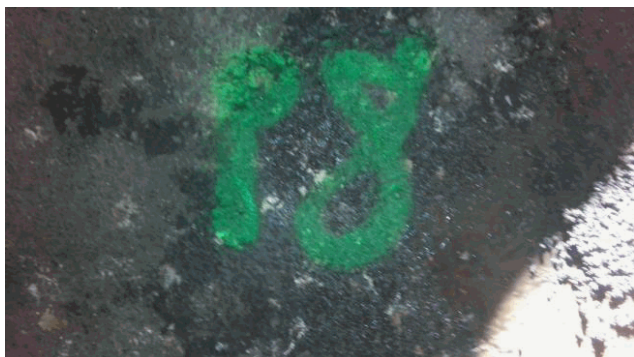
002ER525967 n°8 - 1 (P8) - Arche - Vol 2 (Enrobés Arche)

Arche	Vol 2 (Enrobés Arche)	Revêtement routier	Bitume couche et sous-couche	P8	Réalisation d'un prélèvement	8cm AMIANTE+ HAP	002ER 52596 7 n°8 - 1 - 002ER 52596 7 n°8 - 2	002ER 52596 7 n°8 Phase 1	agrégats d'enrobé bitumineux - mastic (liant + fines) bitumineux	Négatif	Négatif sur analyse

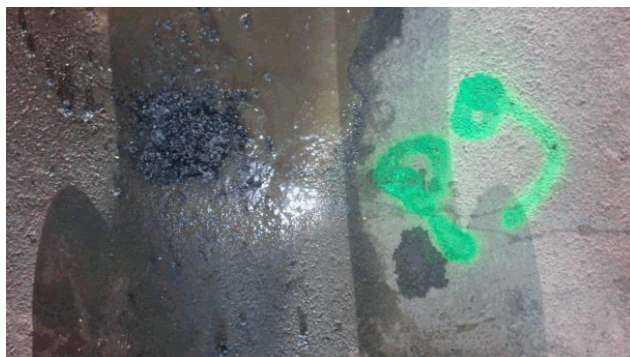
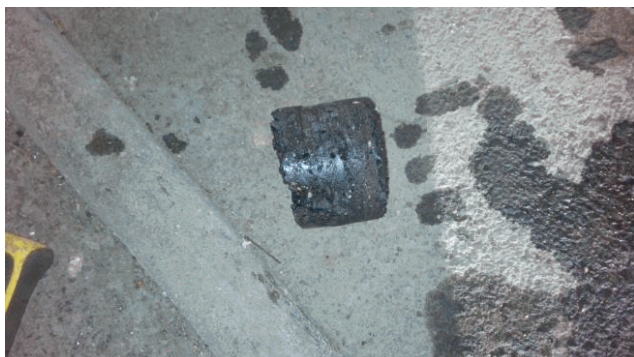
002ER525967 n°9 - 1 (P9) - Arche - Vol 2 (Enrobés Arche)

Arche	Vol 2 (Enrobés Arche)	Revêtement routier	Bitume couche et sous-couche	S11 - S13	Sondage et extension de la ZPSO du prélèvement P9	8cm AMIANTE+ HAP	002ER 52596 7 n°9 - 1 - 002ER 52596 7 n°9 - 2	002ER 52596 7 n°9 Phase 1	agrégats d'enrobé bitumineux - mastic (liant + fines) bitumineux	Négatif	Négatif sur analyse

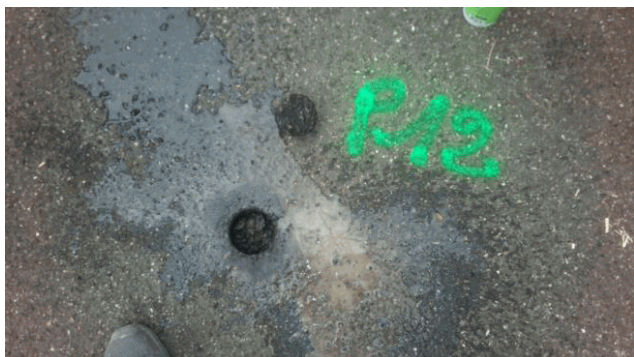
002ER525967-1 n°12 - 2 (P12) - Fac de lettres - Vol 3
(Enrobés)

Fac de lettres	Vol 3 (Enrobés)	Revêtement routier	Bitume couche et sous-couche	P12	Réalisation d'un prélèvement	AMIANTE+ HAP 3cm	002ER 52596 7-1 n°12 - 2	002ER 52596 7-1 n°12 Phase 1	agréats d'enrobé bitumineux - mastic (liant + fines) bitumineux	Négatif	Négatif sur analyse

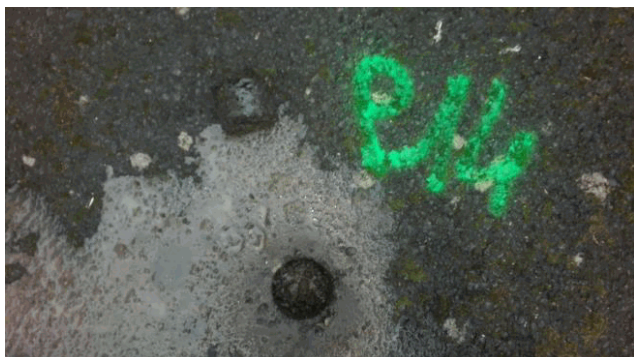
002ER525967-1 n°14 - 2 (P14) - Fac de lettres - Vol 3
(Enrobés)

Fac de lettres	Vol 3 (Enrobés)	Revêtement routier	Bitume couche et sous-couche	P14	Réalisation d'un prélèvement	AMIANTE+ HAP 5cm	002ER 52596 7-1 n °14 - 2	002ER 52596 7-1 n °14 Phase 1	agrégats d'enrobé bitumineux - mastic (liant + fines) bitumineux	Négatif	Négatif sur analyse
