DOSSIER TECHNIQUE AMIANTE

Référence : 03PTRI11

Groupe Hospitalier Pellegrin
33000 BORDEAUX

Tripode
Groupe Hospitalier Pellegrin
33000 BORDEAUX

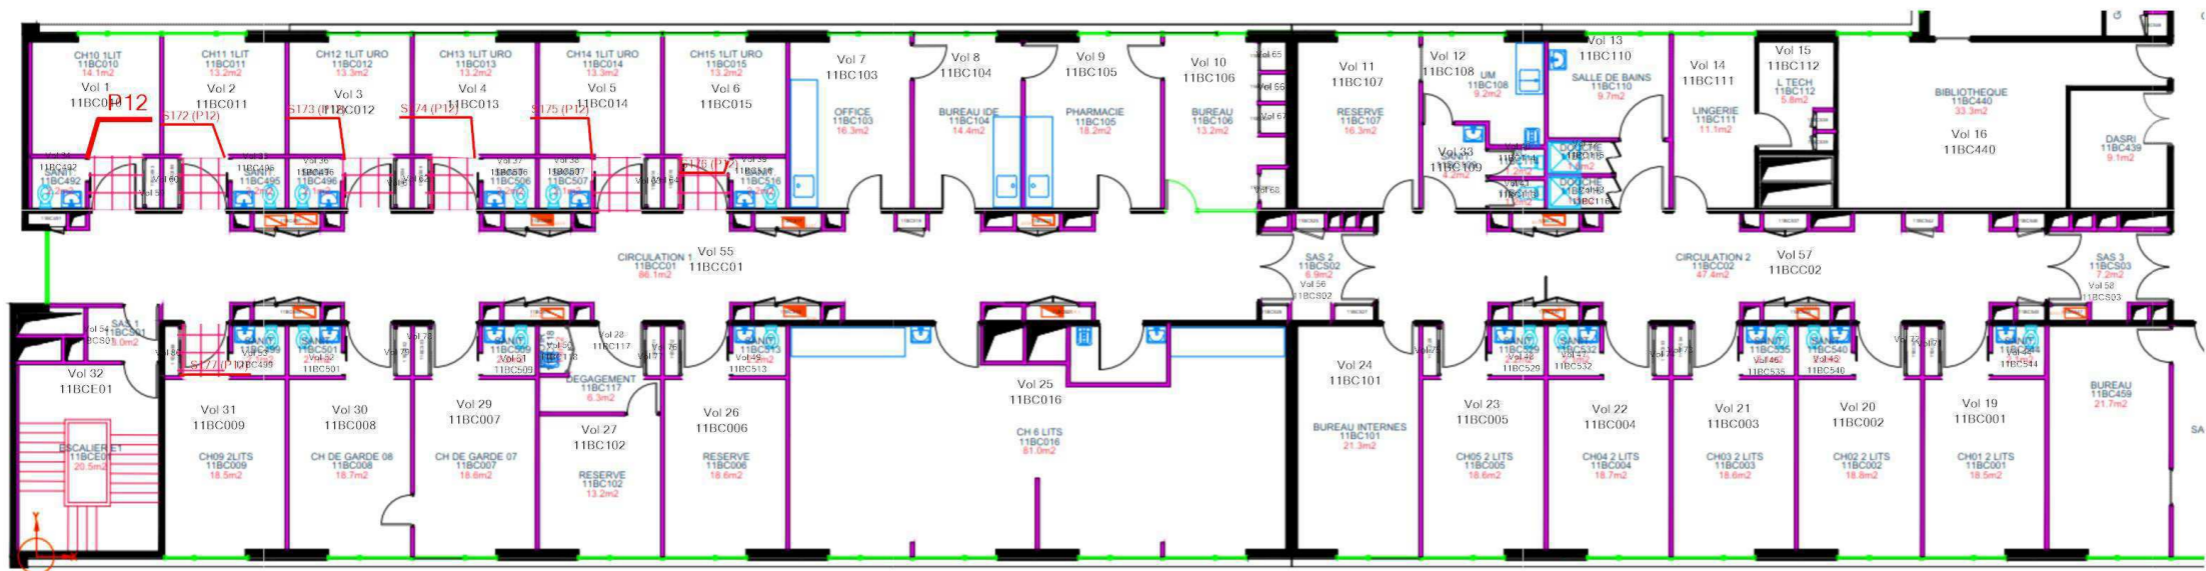
P12 : Peinture / Enduit type plâtre /
Papier / Enduit type plâtre -
Effritable / Effritable / Souple
Fibreux / Effritable - Rose / Blanc /
Beige / Blanc

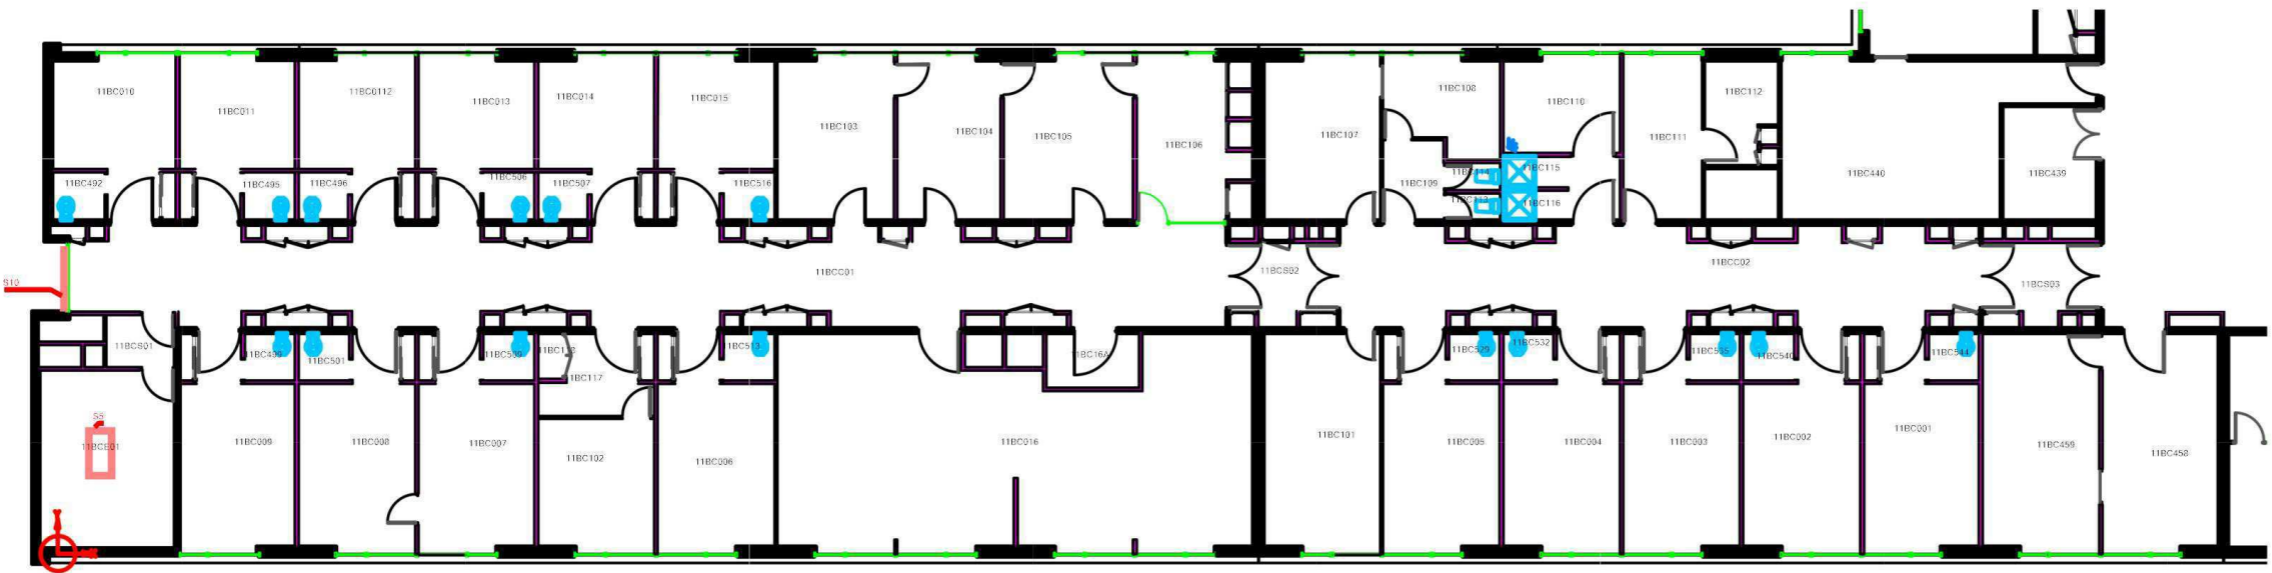
S10: Plaques planes en fibres-
ciment

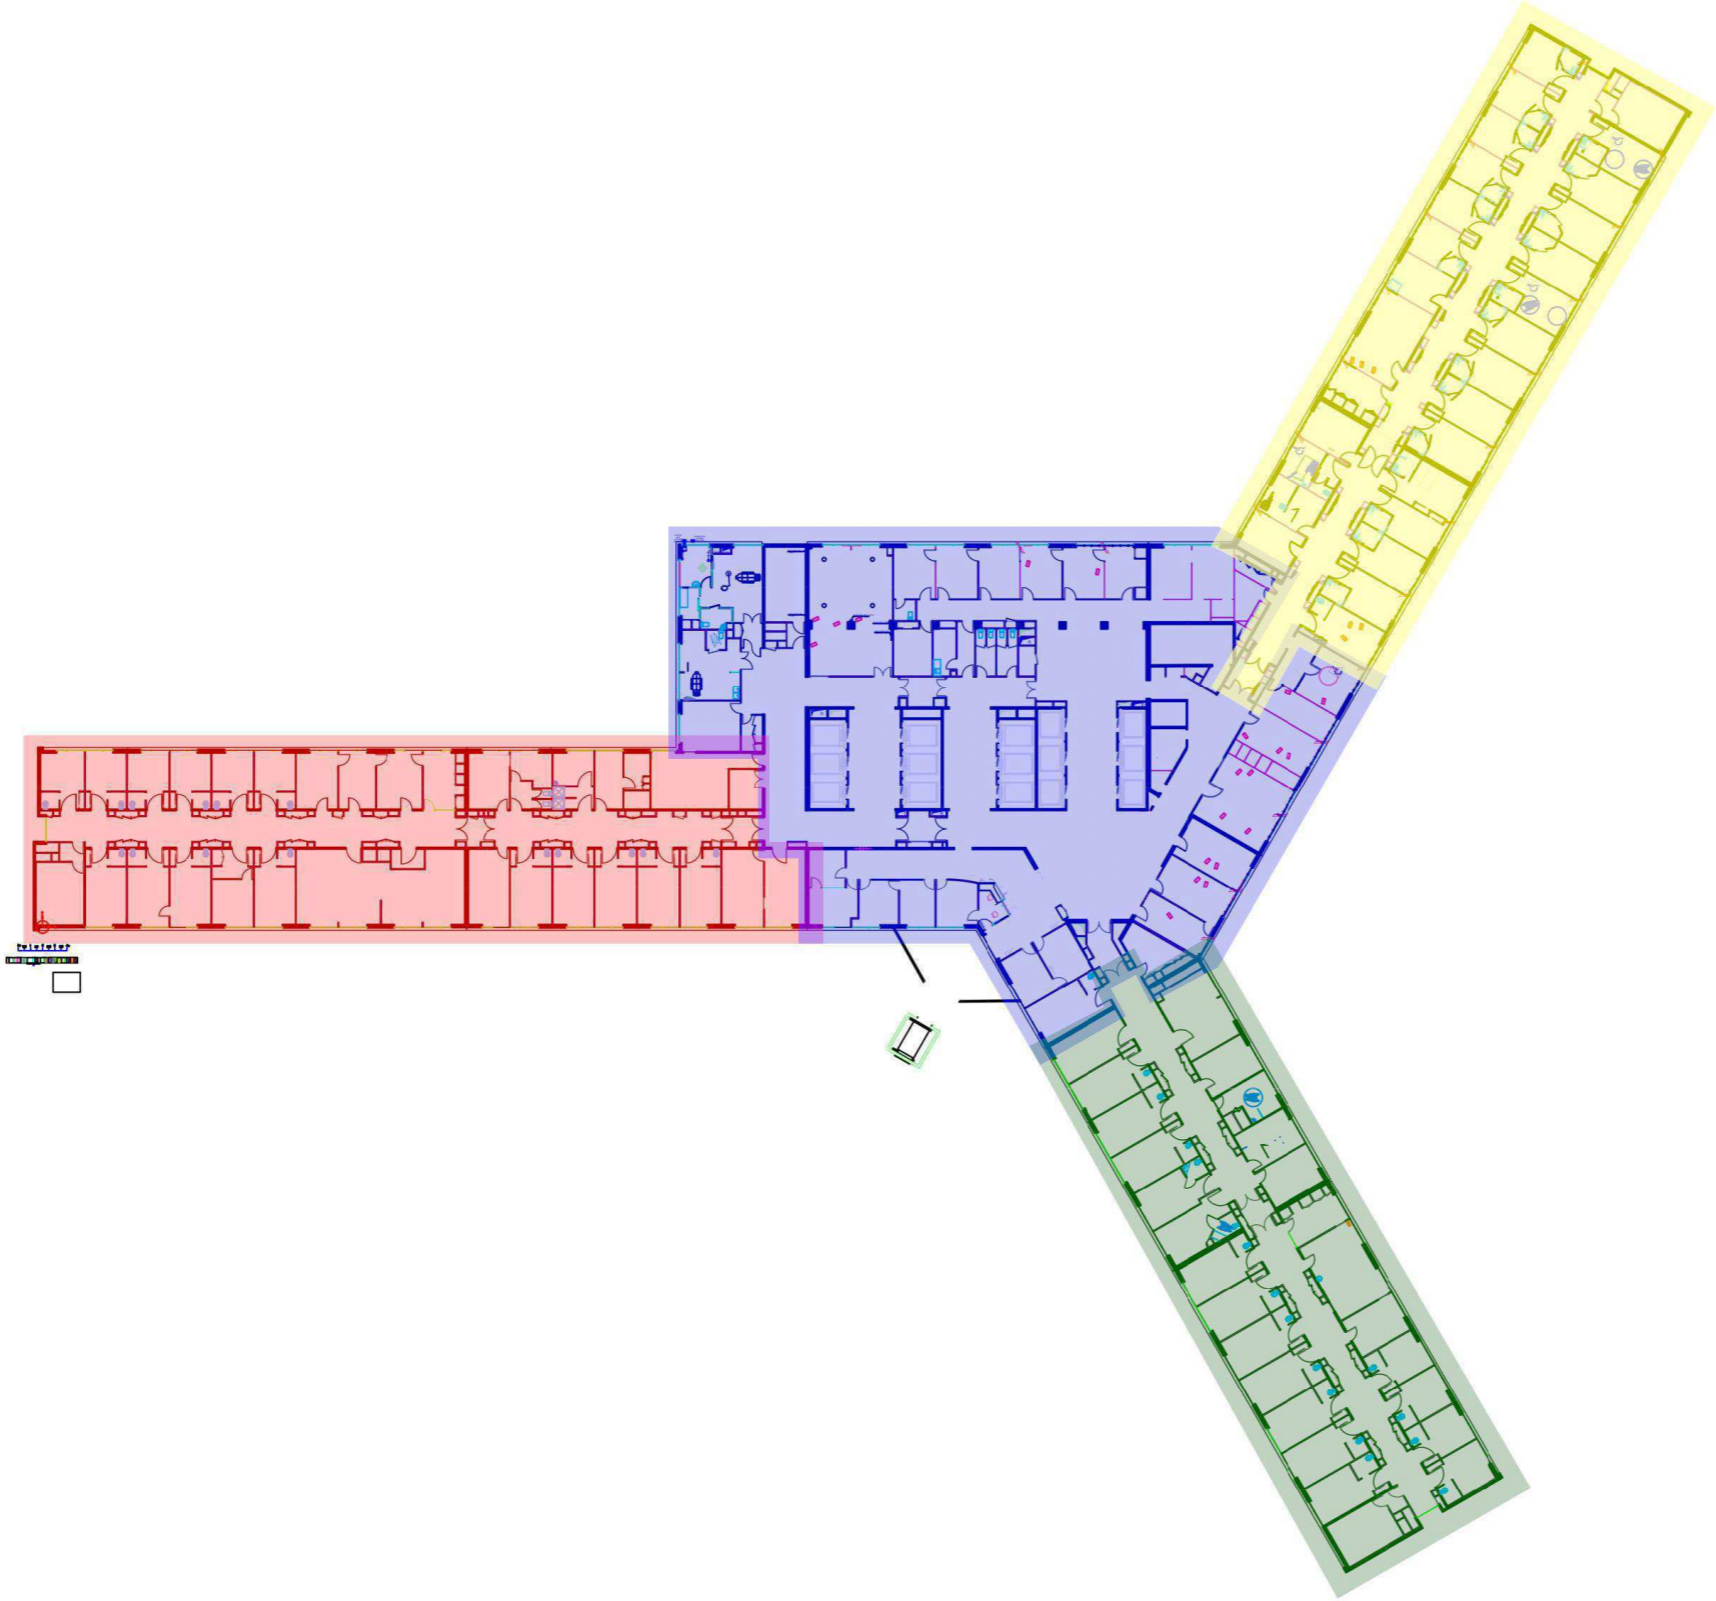
03PTRI11 - ZOOM - ACTIONS MENÉES				Référence: 002ER576993

Légende
				<div></div> Zoom 1
				<div></div> Zoom 2
				<div></div> Zoom 3
				<div></div> Zoom 4

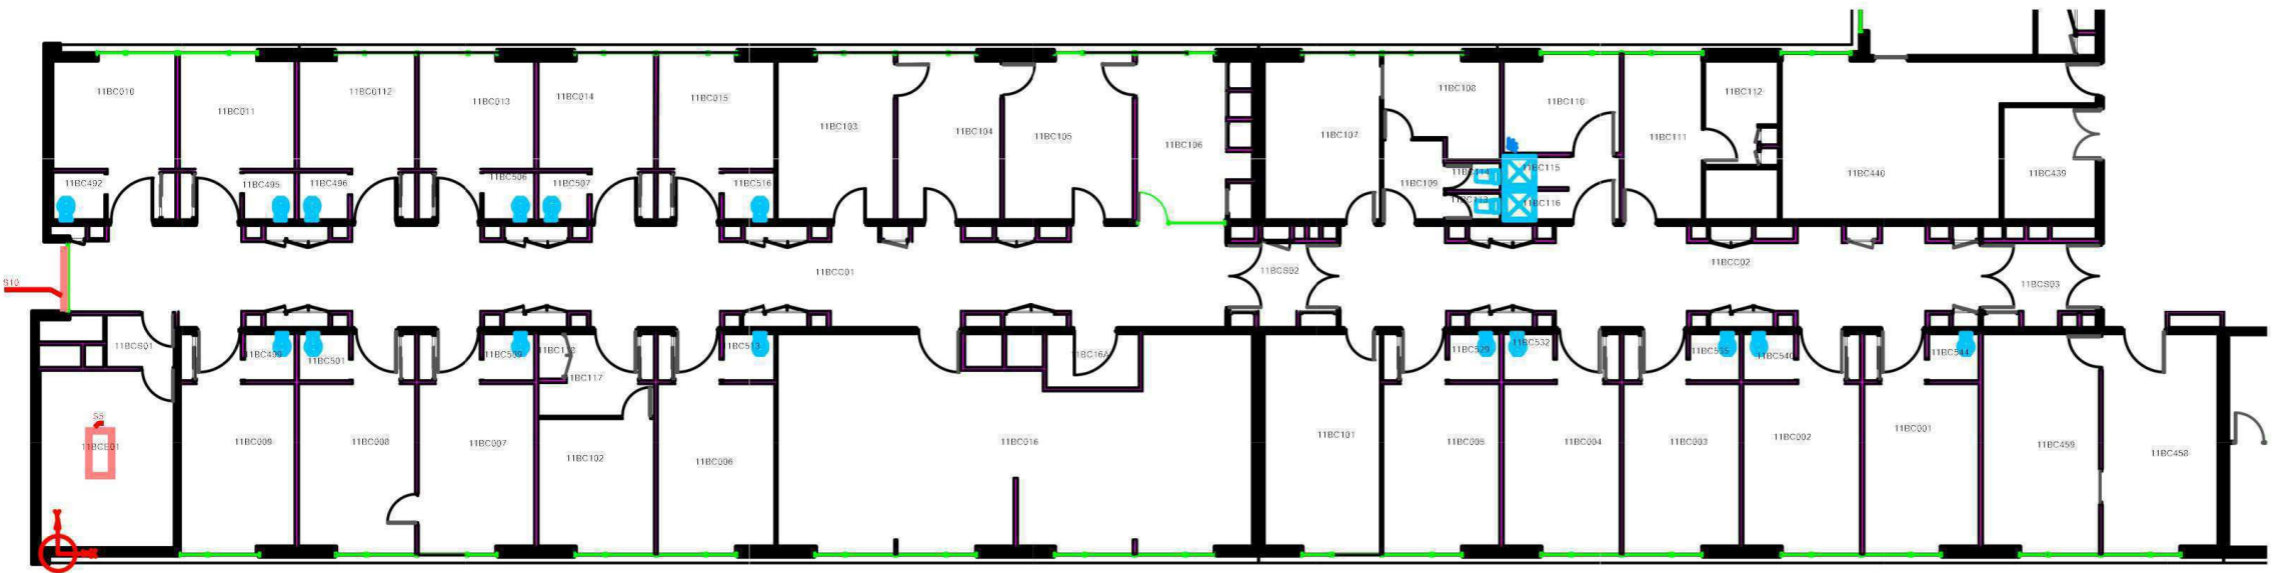
S10: Plaques planes en fibres-ciment

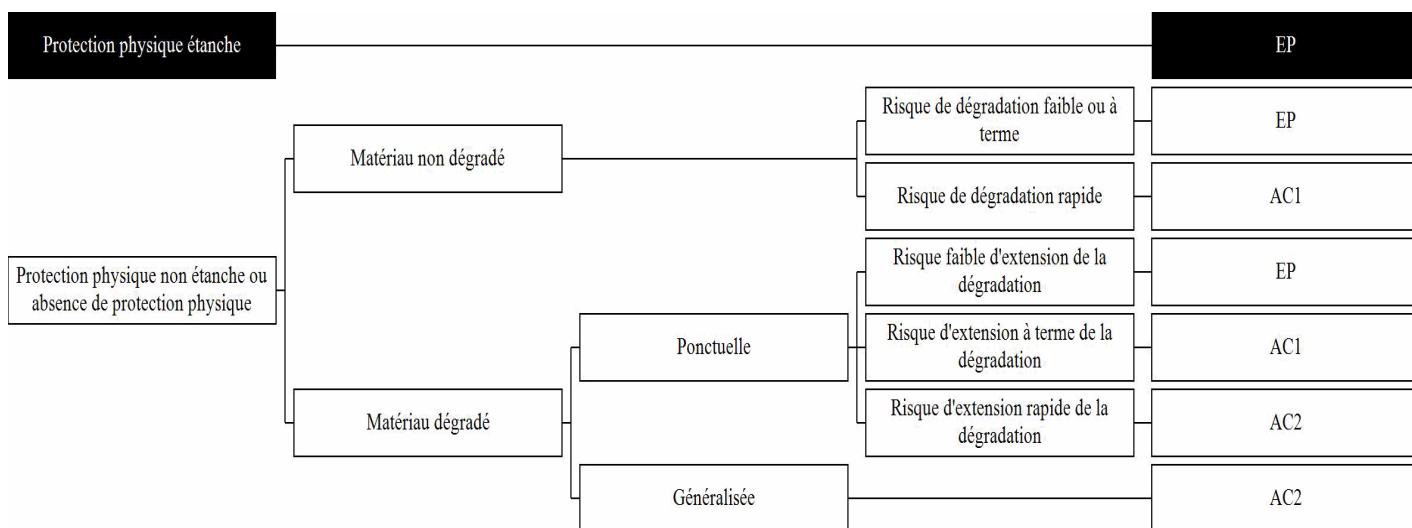
Réf commande : 002ER576993 Matériau : Enduits ciment
Réf mesure : S5 Destination du local :
Date évaluation : 20/03/2024 Local ou zone homogène :
Batiment : 11BCE01

Résultat : Evaluation périodique
Commentaire :

- Contrôler périodiquement que l'état de dégradation des matériaux et produits concernés ne s'aggrave pas et, le cas échéant, que leur protection demeure en bon état de conservation ;
- Rechercher, le cas échéant, les causes de dégradation et prendre les mesures appropriées pour les supprimer.

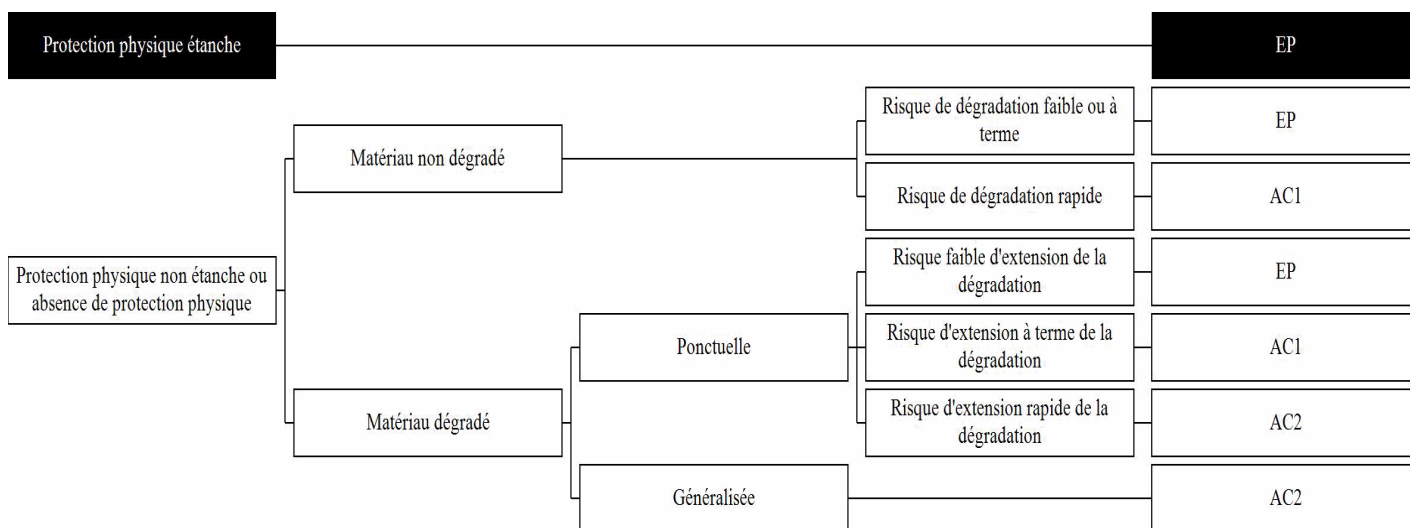
Réf commande : 002ER576993 Matériau : Plaques planes en fibres-ciment
Réf mesure : S10 Destination du local :
Date évaluation : 20/03/2024 Local ou zone homogène :
Batiment : 11BCC01

Résultat : Evaluation périodique
Commentaire :

- Contrôler périodiquement que l'état de dégradation des matériaux et produits concernés ne s'aggrave pas et, le cas échéant, que leur protection demeure en bon état de conservation ;
- Rechercher, le cas échéant, les causes de dégradation et prendre les mesures appropriées pour les supprimer.
