Rapport de mission de repérage des matériaux et produits contenant de l'amiante dans les immeubles bâtis avant réalisation de travaux (v1)

Numéro de dossier : T2DTPC1/24/2160

Adresse	Rue : Campus Saints-Germain-des-Près 45, rue des Saints Pères Code postal, ville : . 75006 PARIS CEDEX 06
Périmètre de repérage : Réseaux chauffage et locaux au sous-sol (voir plans cctp en annexe)
Fonction principale du bâtiment : Date de construction : Enseignements supérieur/Recherche 1953 (achèvement)

"« CRÉATION D'UNE SOUS-STATION VAPEUR CPCU A L'ÉTABLISSEMENT (CUSG) SIS 45, RUE DES SAINTS PÈRES - PARIS 6ÈME »

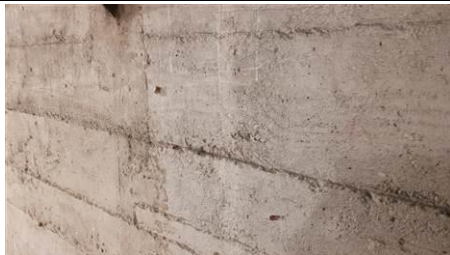
Localisation	Identifiant + Description	Photo
Local (départ); Galerie	<p><u>Identifiant:</u> ZPSO001</p> <p><u>Echantillon:</u></p> <p>P001</p> <p>P002</p> <p>P008</p> <p><u>Description:</u> Ciment mur béton / Peinture</p> <p><u>Composant de la construction:</u> 3 - Parois verticales intérieures - Murs et cloisons maçonnés</p> <p><u>Partie à sonder:</u> Enduit de ragréage, débullage, lissage</p>

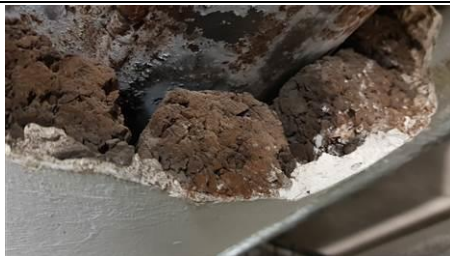
Galerie	<p><u>Identifiant:</u> ZPSO002</p> <p><u>Echantillon:</u></p> <p>P003</p> <p>P016</p> <p><u>Description:</u> Calorifuge liège / Plâtre (fragments / ancien réseau)</p> <p><u>Composant de la construction:</u> 6 - Conduits et accessoires intérieurs - Conduits de fluides (air, eau, vapeur, fumée, échappement, autres fluides)</p> <p><u>Partie à sonder:</u> Calorifuge (tresses, coquilles, matelas...)</p>

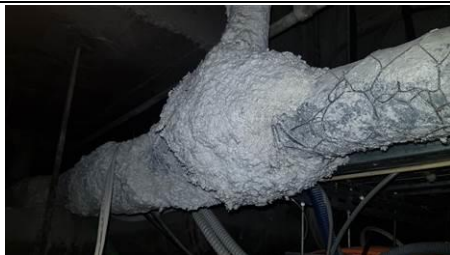
<p><u>Identifiant:</u> ZPSO003</p> <p><u>Réf. échantillon:</u> P004</p> <p><u>Description:</u> Flocage sur conduit en zinc</p> <p><u>Composant de la construction:</u> 6 - Conduits et accessoires intérieurs - Conduits de fluides (air, eau, vapeur, fumée, échappement, autres fluides)</p> <p><u>Partie à sonder:</u> Calorifuge (tresses, coquilles, matelas...)</p>

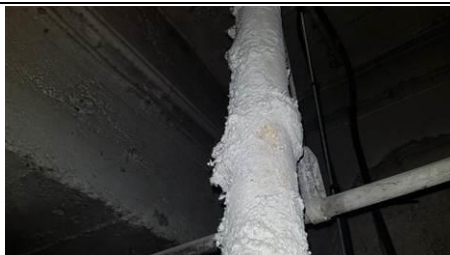
<p><u>Identifiant:</u> ZPSO004</p> <p><u>Réf. échantillon:</u> P005</p> <p><u>Description:</u> Protection en plâtre / filasse suspendue réseau zinc floqué</p> <p><u>Composant de la construction:</u> 4 - Plafonds et faux plafonds - Suspentes et contrevents</p> <p><u>Partie à sonder:</u> Protection en plâtre</p>

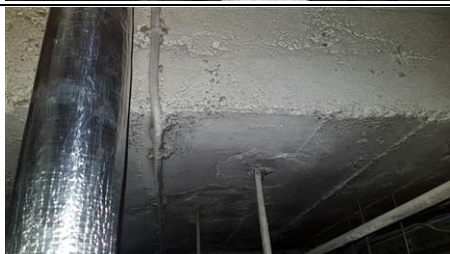
Local (départ); Galerie	<p><u>Identifiant:</u> ZPSO005</p> <p><u>Echantillon:</u></p> <p>P006</p> <p>P007</p> <p>P010</p> <p><u>Description:</u> Ciment (plafond) / Peinture</p> <p><u>Composant de la construction:</u> 4 - Plafonds et faux plafonds - Plafonds</p> <p><u>Partie à sonder:</u> Enduit à base de ciment lissé ou taloché</p>

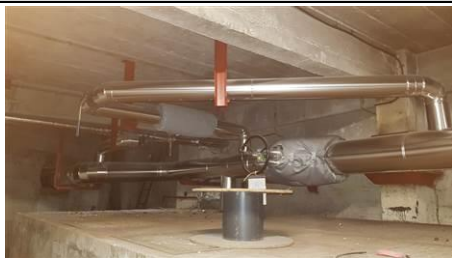
Localisation	Identifiant + Description	Photo
Local (départ)	<p><u>Identifiant:</u> ZPSO006 <u>Réf. échantillon:</u> P009 <u>Description:</u> Ciment poutre béton / Peinture <u>Composant de la construction:</u> 4 - Plafonds et faux plafonds - Poutres et charpentes <u>Partie à sonder:</u> Enduit à base de ciment lissé ou taloché</p>

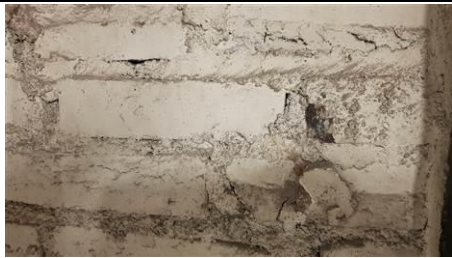
Galerie	<p><u>Identifiant:</u> ZPSO007 <u>Echantillon:</u> P011 P012 <u>Description:</u> Brique / Peinture murs <u>Composant de la construction:</u> 3 - Parois verticales intérieures - Revêtements de murs, poteaux, cloisons, gaines, coffres <u>Partie à sonder:</u> Peinture intumescence</p>

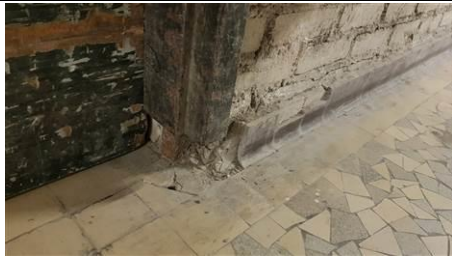
<p><u>Identifiant:</u> ZPSO008 <u>Réf. échantillon:</u> P013 <u>Description:</u> Colle de carrelage plinthes <u>Composant de la construction:</u> 3 - Parois verticales intérieures - Revêtements de murs, poteaux, cloisons, gaines, coffres <u>Partie à sonder:</u> Colle de carrelage</p>

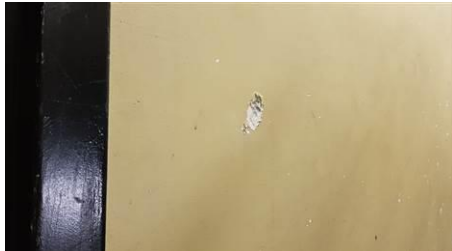
<p><u>Identifiant:</u> ZPSO009 <u>Echantillon:</u> P014 P015 <u>Description:</u> Enduit à base de plâtre / Peinture murs <u>Composant de la construction:</u> 3 - Parois verticales intérieures - Murs et cloisons maçonnés <u>Partie à sonder:</u> Enduit à base de plâtre lissé ou taloché</p>

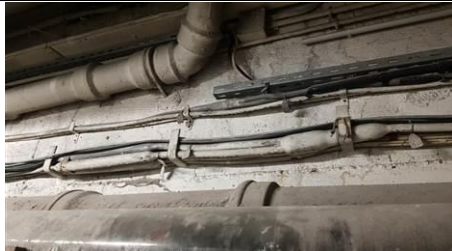
Localisation	Identifiant + Description	Photo
Local (départ); Galerie; Chaufferie (arrivée)	<p><u>Identifiant:</u> ZPSO010 <u>Description:</u> Enveloppe métal-pvc / Isolant LDV <u>Composant de la construction:</u> 6 - Conduits et accessoires intérieurs - Conduits de fluides (air, eau, vapeur, fumée, échappement, autres fluides) <u>Partie à sonder:</u> Calorifuge (tresses, coquilles, matelas...) <u>Justificatif:</u> Sur justificatif daté >1997</p>	 
	<p><u>Identifiant:</u> ZPSO011 <u>Description:</u> Conduits en verre / Fonte / Plomb / Métal autre <u>Composant de la construction:</u> 6 - Conduits et accessoires intérieurs - Conduits de fluides (air, eau, vapeur, fumée, échappement, autres fluides) <u>Partie à sonder:</u> Conduit en fibres-ciment <u>Justificatif:</u> Matériau qui par nature ne contient pas d'amiante</p>

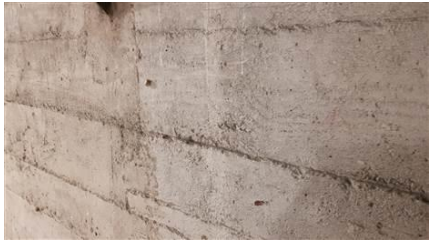
ZPSO001 : Partie à inspecter : Enduit de ragréage, débullage, lissage (Ciment mur béton / Peinture).					
Pièces : Local (départ); Galerie					
Localisation	n° de sondage	Description	Prélèvement	N° Prélèvement	Photo
Local (départ); Galerie	1	Identifiant : ZPSO001 Description : Ciment mur béton / Peinture Résultat : Absence d'amiante	Oui Galerie Local (départ)	P001; P002; P008

<p>Photo n° PhAA001 Localisation : Local (départ); Galerie Ouvrage : 3 - Parois verticales intérieures - Murs et cloisons maçonnés Partie d'ouvrage : Enduit de ragréage, débullage, lissage Description : Ciment mur béton / Peinture</p>

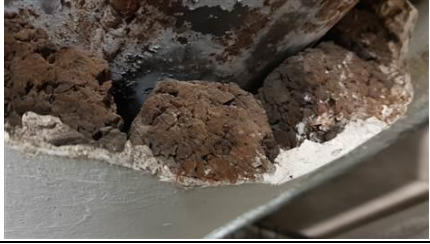
ZPSO002 : Partie à inspecter : Calorifuge (tresses, coquilles, matelas...) (Calorifuge liège / Plâtre (fragments / ancien réseau)).					
Pièces : Galerie					
Localisation	n° de sondage	Description	Prélèvement	N° Prélèvement	Photo
Galerie	1	Identifiant : ZPSO002 Description : Calorifuge liège / Plâtre (fragments / ancien réseau) Résultat : Absence d'amiante	Oui Galerie	P003; P016

<p>Photo n° PhAA002 Localisation : Galerie Ouvrage : 6 - Conduits et accessoires intérieurs - Conduits de fluides (air, eau, vapeur, fumée, échappement, autres fluides) Partie d'ouvrage : Calorifuge (tresses, coquilles, matelas...) Description : Calorifuge liège / Plâtre (fragments / ancien réseau)</p>

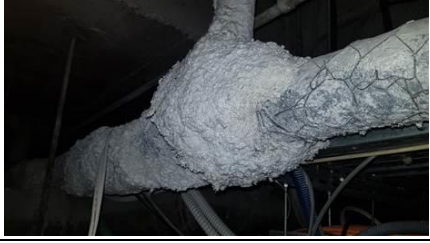
ZPSO003 : Partie à inspecter : Calorifuge (tresses, coquilles, matelas...) (Flocage sur conduit en zinc).					
Pièces : Galerie					
Localisation	n° de sondage	Description	Prélèvement	N° Prélèvement	Photo
Galerie	1	Identifiant : ZPSO003 Description : Flocage sur conduit en zinc Résultat : Absence d'amiante	Oui Galerie	P004

<p>Photo n° PhAA003 Localisation : Galerie Ouvrage : 6 - Conduits et accessoires intérieurs - Conduits de fluides (air, eau, vapeur, fumée, échappement, autres fluides) Partie d'ouvrage : Calorifuge (tresses, coquilles, matelas...) Description : Flocage sur conduit en zinc</p>

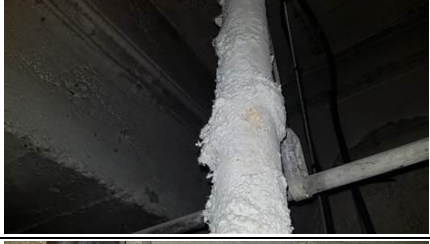
ZPSO004 : Partie à inspecter : Protection en plâtre (Protection en plâtre / filasse suspendue réseau zinc floqué).					
Pièces : Galerie					
Localisation	n° de sondage	Description	Prélèvement	N° Prélèvement	Photo
Galerie	1	Identifiant : ZPSO004 Description : Protection en plâtre / filasse suspendue réseau zinc floqué Résultat : Absence d'amiante	Oui Galerie	P005

<p>Photo n° PhAA004 Localisation : Galerie Ouvrage : 4 - Plafonds et faux plafonds - Suspentes et contrevents Partie d'ouvrage : Protection en plâtre Description : Protection en plâtre / filasse suspente réseau zinc floqué</p>

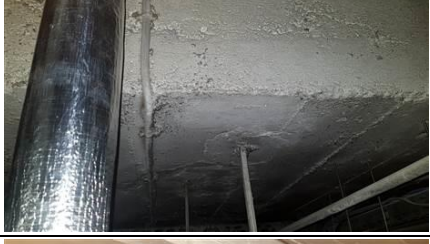
ZPSO005 : Partie à inspecter : Enduit à base de ciment lissé ou taloché (Ciment (plafond) / Peinture).					
Pièces : Local (départ); Galerie					
Localisation	n° de sondage	Description	Prélèvement	N° Prélèvement	Photo
Local (départ); Galerie	1	Identifiant : ZPSO005 Description : Ciment (plafond) / Peinture Résultat : Absence d'amiante	Oui Galerie Local (départ)	P006; P007; P010

<p>Photo n° PhAA005 Localisation : Local (départ); Galerie Ouvrage : 4 - Plafonds et faux plafonds - Plafonds Partie d'ouvrage : Enduit à base de ciment lissé ou taloché Description : Ciment (plafond) / Peinture</p>

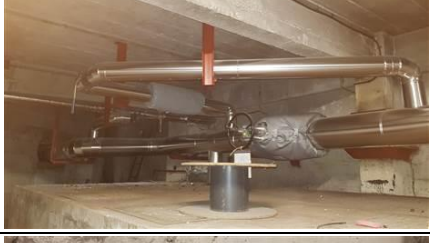
ZPSO006 : Partie à inspecter : Enduit à base de ciment lissé ou taloché (Ciment poutre béton / Peinture).					
Pièces : Local (départ)					
Localisation	n° de sondage	Description	Prélèvement	N° Prélèvement	Photo
Local (départ)	1	Identifiant : ZPSO006 Description : Ciment poutre béton / Peinture Résultat : Absence d'amiante	Oui Local (départ)	P009

<p>Photo n° PhAA006 Localisation : Local (départ) Ouvrage : 4 - Plafonds et faux plafonds - Poutres et charpentes Partie d'ouvrage : Enduit à base de ciment lissé ou taloché Description : Ciment poutre béton / Peinture</p>

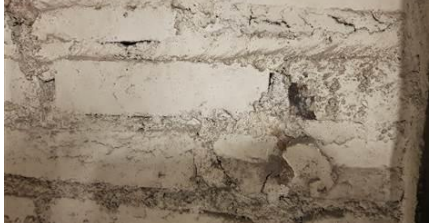
ZPSO007 : Partie à inspecter : Peinture intumescente (Brique / Peinture murs).					
Pièces : Galerie					
Localisation	n° de sondage	Description	Prélèvement	N° Prélèvement	Photo
Galerie	1	Identifiant : ZPSO007 Description : Brique / Peinture murs Résultat : Absence d'amiante	Oui Galerie	P011; P012

<p>Photo n° PhAA007 Localisation : Galerie Ouvrage : 3 - Parois verticales intérieures - Revêtements de murs, poteaux, cloisons, gaines, coffres Partie d'ouvrage : Peinture intumescente Description : Brique / Peinture murs</p>

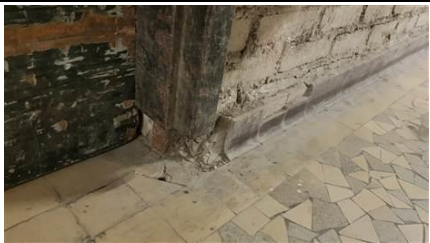
ZPSO008 : Partie à inspecter : Colle de carrelage (Colle de carrelage plinthes).					
Pièces : Galerie					
Localisation	n° de sondage	Description	Prélèvement	N° Prélèvement	Photo
Galerie	1	Identifiant : ZPSO008 Description : Colle de carrelage plinthes Résultat : Absence d'amiante	Oui Galerie	P013

<p>Photo n° PhAA008 Localisation : Galerie Ouvrage : 3 - Parois verticales intérieures - Revêtements de murs, poteaux, cloisons, gaines, coffres Partie d'ouvrage : Colle de carrelage Description : Colle de carrelage plinthes</p>

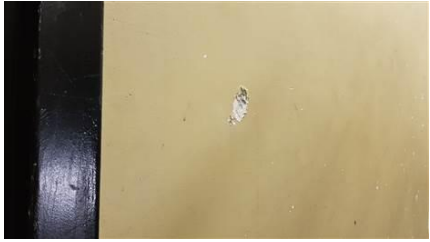
ZPSO009 : Partie à inspecter : Enduit à base de plâtre lissé ou taloché (Enduit à base de plâtre / Peinture murs).					
Pièces : Galerie					
Localisation	n° de sondage	Description	Prélèvement	N° Prélèvement	Photo
Galerie	1	Identifiant : ZPSO009 Description : Enduit à base de plâtre / Peinture murs Résultat : Absence d'amiante	Oui Galerie	P014; P015

<p>Photo n° PhAA009 Localisation : Galerie Ouvrage : 3 - Parois verticales intérieures - Murs et cloisons maçonnés Partie d'ouvrage : Enduit à base de plâtre lissé ou taloché Description : Enduit à base de plâtre / Peinture murs</p>

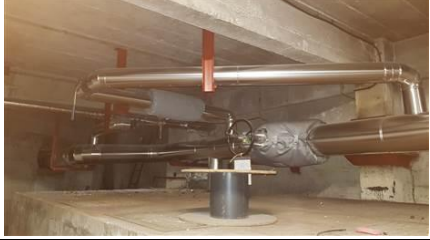
ZPSO010 : Partie à inspecter : Calorifuge (tresses, coquilles, matelas...) (Enveloppe métal-pvc / Isolant LDV).					
Pièces : Local (départ); Galerie; Chaufferie (arrivée)					
Localisation	n° de sondage	Description	Prélèvement	N° Prélèvement	Photo

Local (départ); Galerie; Chaufferie (arrivée)	1	Identifiant : ZPSO010 Description : Enveloppe métal-pvc / Isolant LDV Résultat : Absence d'amiante	Aucun prélèvement

<p>Photo n° PhAA010 Localisation : Local (départ); Galerie; Chaufferie (arrivée) Ouvrage : 6 - Conduits et accessoires intérieurs - Conduits de fluides (air, eau, vapeur, fumée, échappement, autres fluides) Partie d'ouvrage : Calorifuge (tresses, coquilles, matelas...) Description : Enveloppe métal-pvc / Isolant LDV</p>

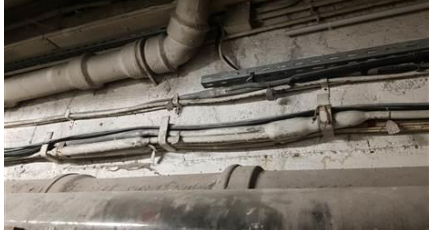
ZPSO011 : Partie à inspecter : Conduit en fibres-ciment (Conduits en verre / Fonte / Plomb / Métal autre).					
Pièces : Local (départ); Galerie; Chaufferie (arrivée)					
Localisation	n° de sondage	Description	Prélèvement	N° Prélèvement	Photo
Local (départ); Galerie; Chaufferie (arrivée)	1	Identifiant : ZPSO011 Description : Conduits en verre / Fonte / Plomb / Métal autre Résultat : Absence d'amiante	Aucun prélèvement

<p>Photo n° PhAA011 Localisation : Local (départ); Galerie; Chaufferie (arrivée) Ouvrage : 6 - Conduits et accessoires intérieurs - Conduits de fluides (air, eau, vapeur, fumée, échappement, autres fluides) Partie d'ouvrage : Conduit en fibres-ciment Description : Conduits en verre / Fonte / Plomb / Métal autre</p>
