Objet : Relance Enquête Amiante.
P.J. : Rapport d'essai des espaces Flore et Rohan

ETAT MENTIONNANT LA PRESENCE
OU L'ABSENCE DE MATERIAUX ET
PRODUITS CONTENANT DE
L'AMIANTE

LIEU D'INTERVENTION : Ecole du Louvre

**LIEU D'INTERVENTION :
Amphithéâtre ROHAN
99, rue de Rivoli
75001 PARIS**

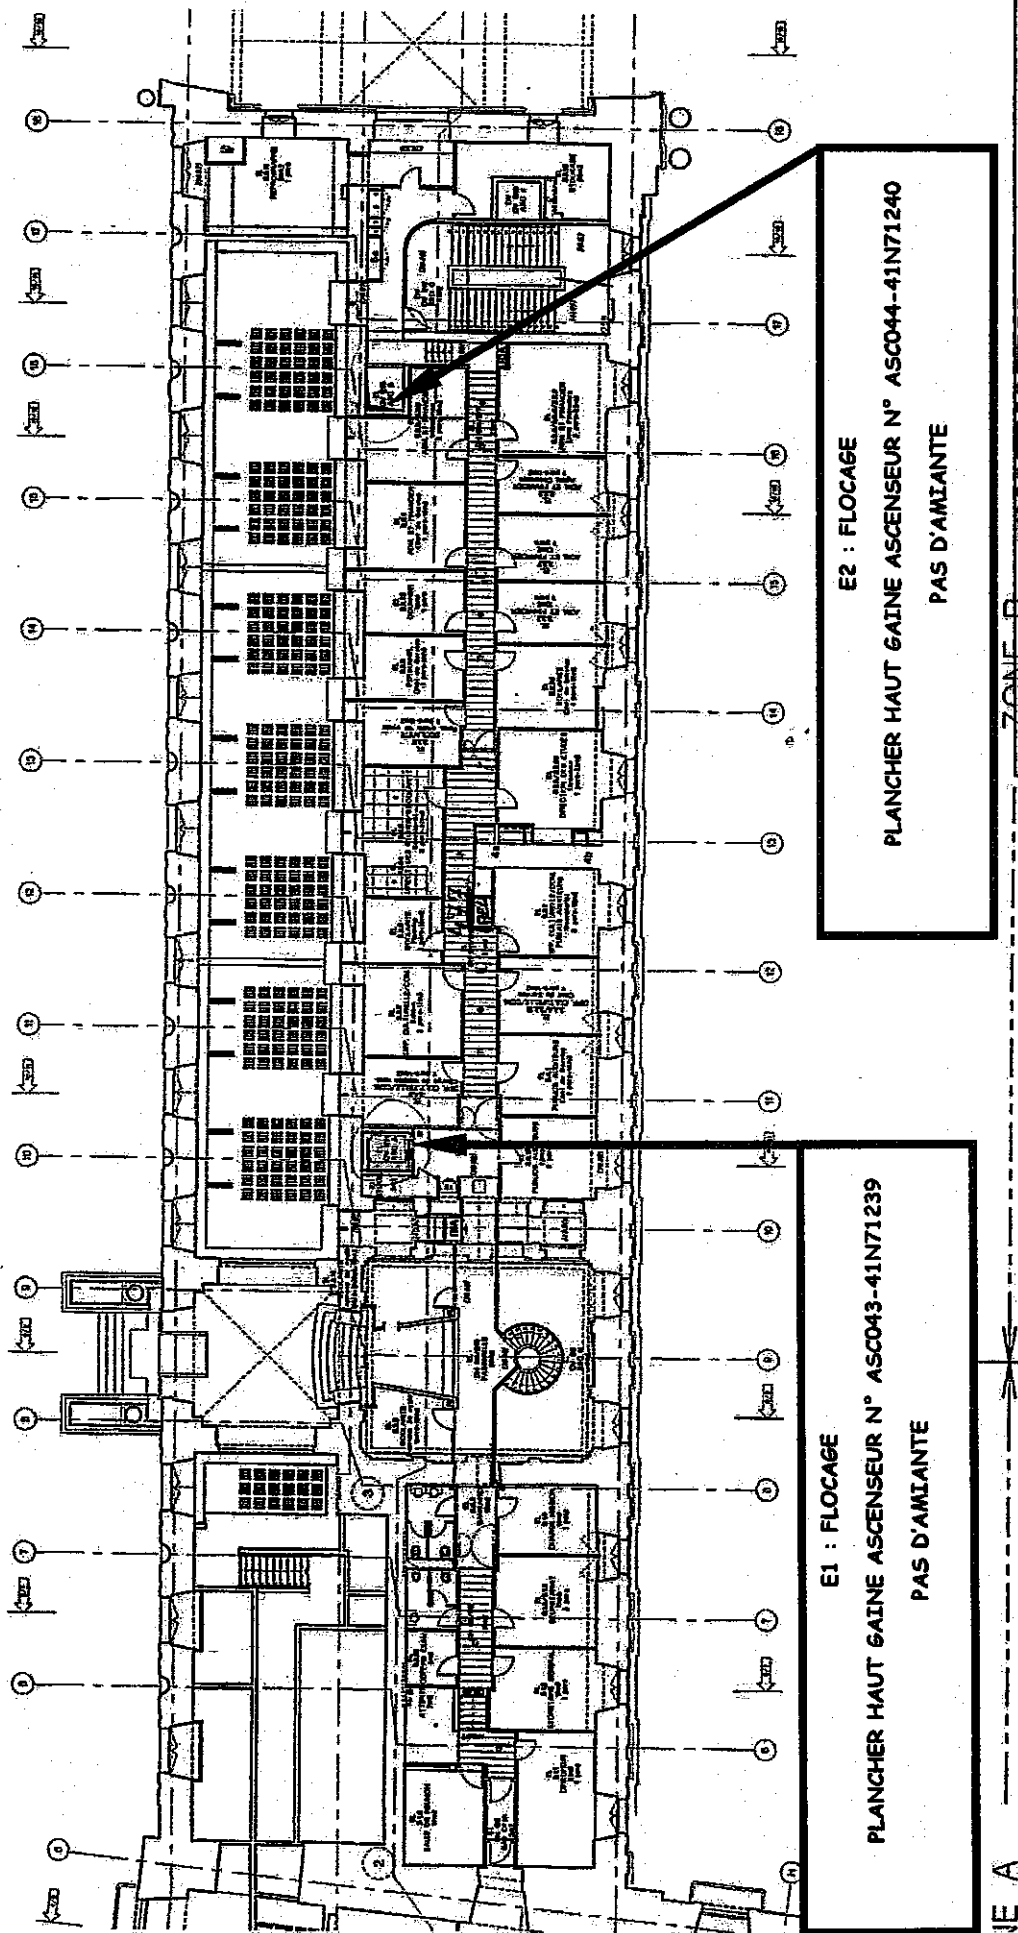
ESOL DU RDC-HAUT

E1 : FLOPAGE

PLANCHER HAUT GAINES ASCENSEUR N° ASC043-41N71239

PAS D'AMIANTE

E2 : FLOPAGE

PLANCHER HAUT GAINES ASCENSEUR N° ASC044-41N71240

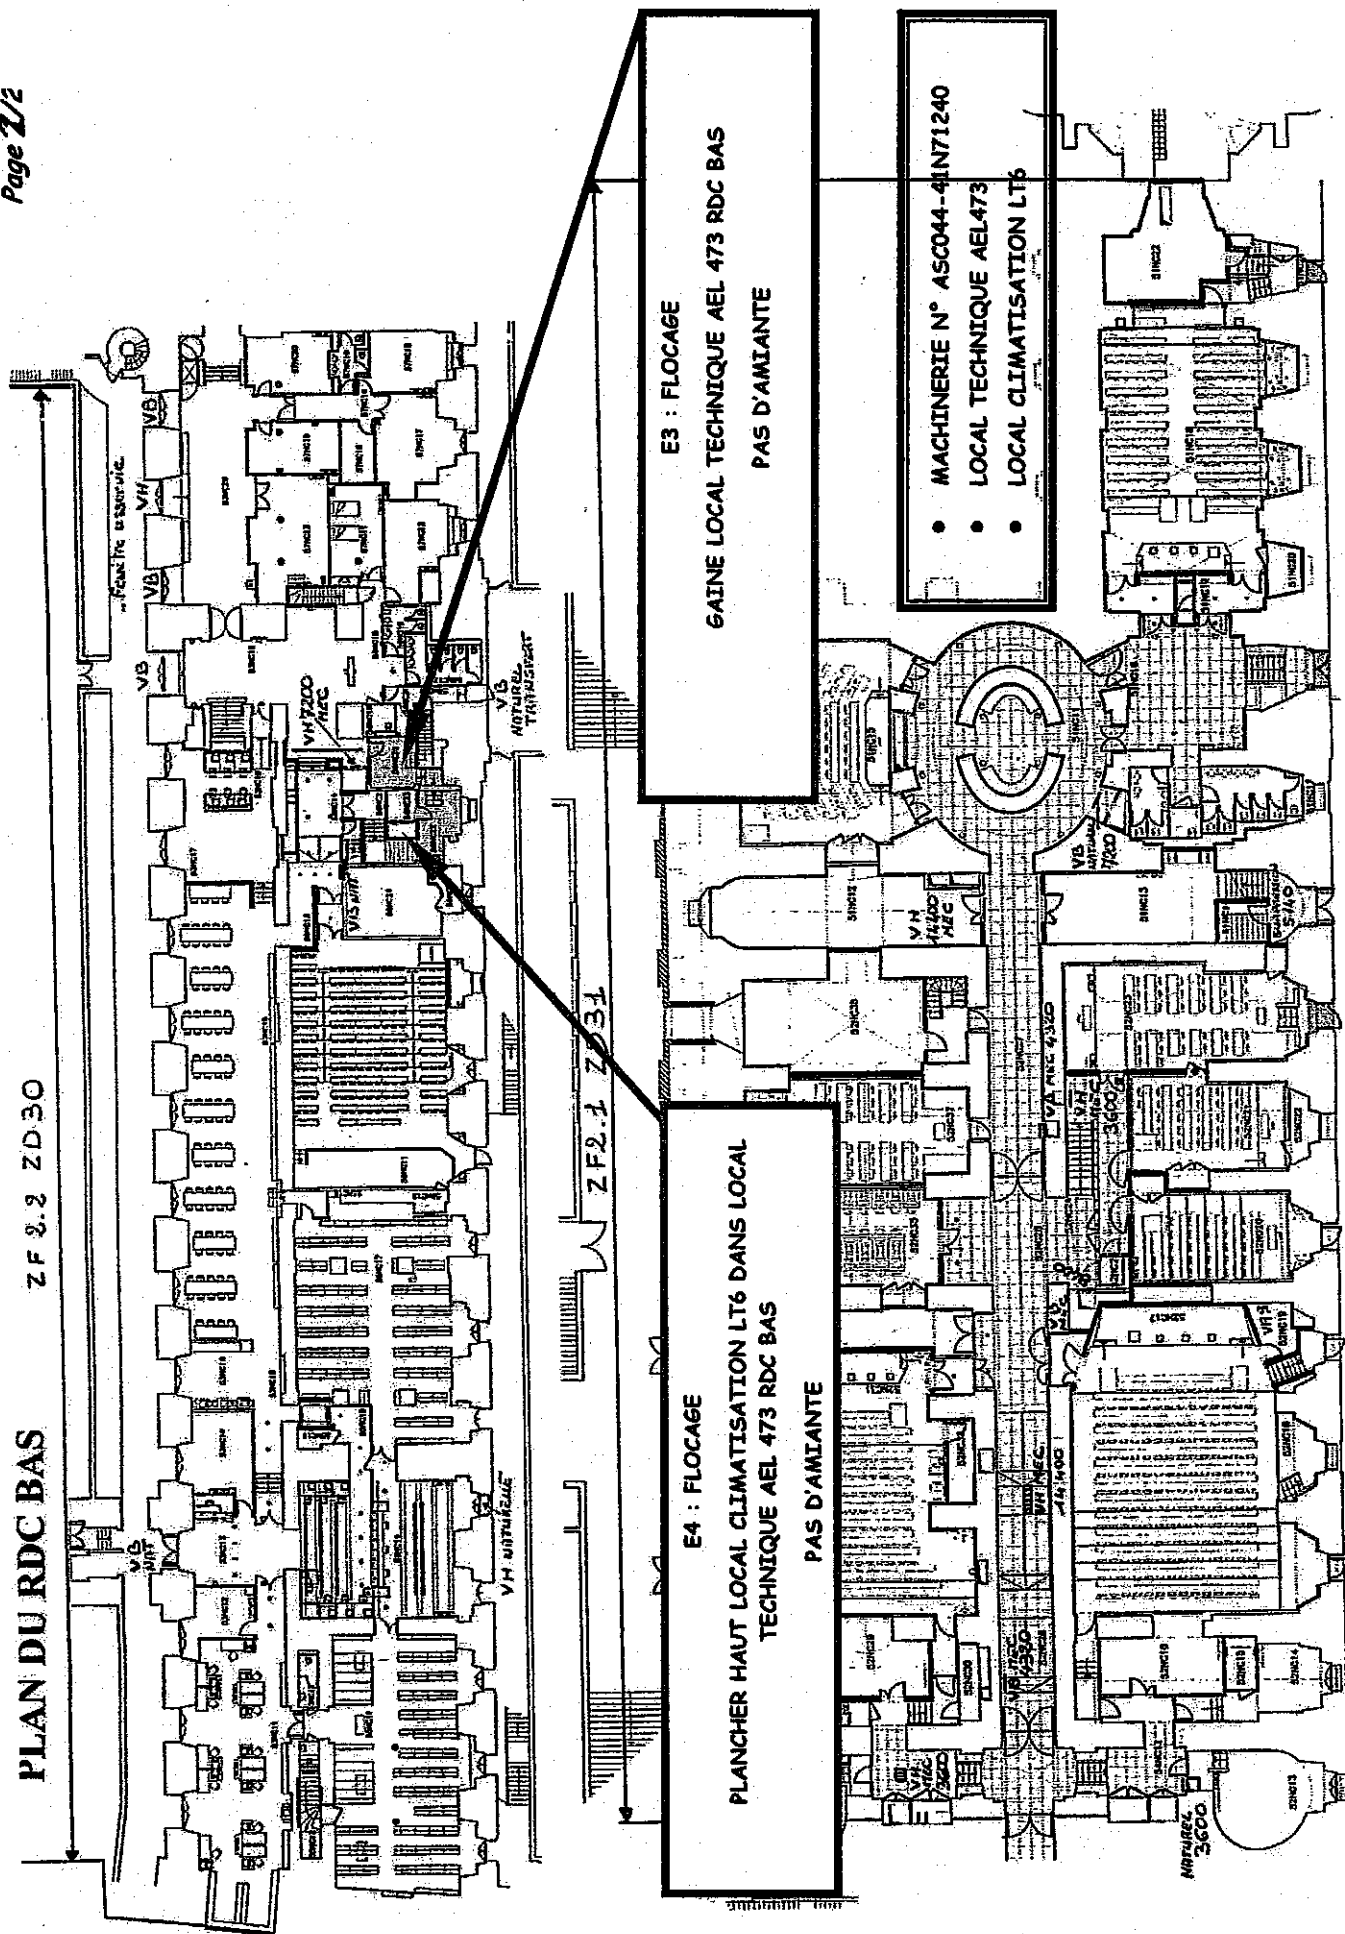
PLAN DU RDC BAS

E3 : FLOAGE
GAINE LOCAL TECHNIQUE AEL 473 RDC BAS
PAS D'AMIANTE

E4 : FLOAGE
PLANCHER HAUT LOCAL CLIMATISATION LT6 DANS LOCAL
TECHNIQUE AEL 473 RDC BAS
PAS D'AMIANTE

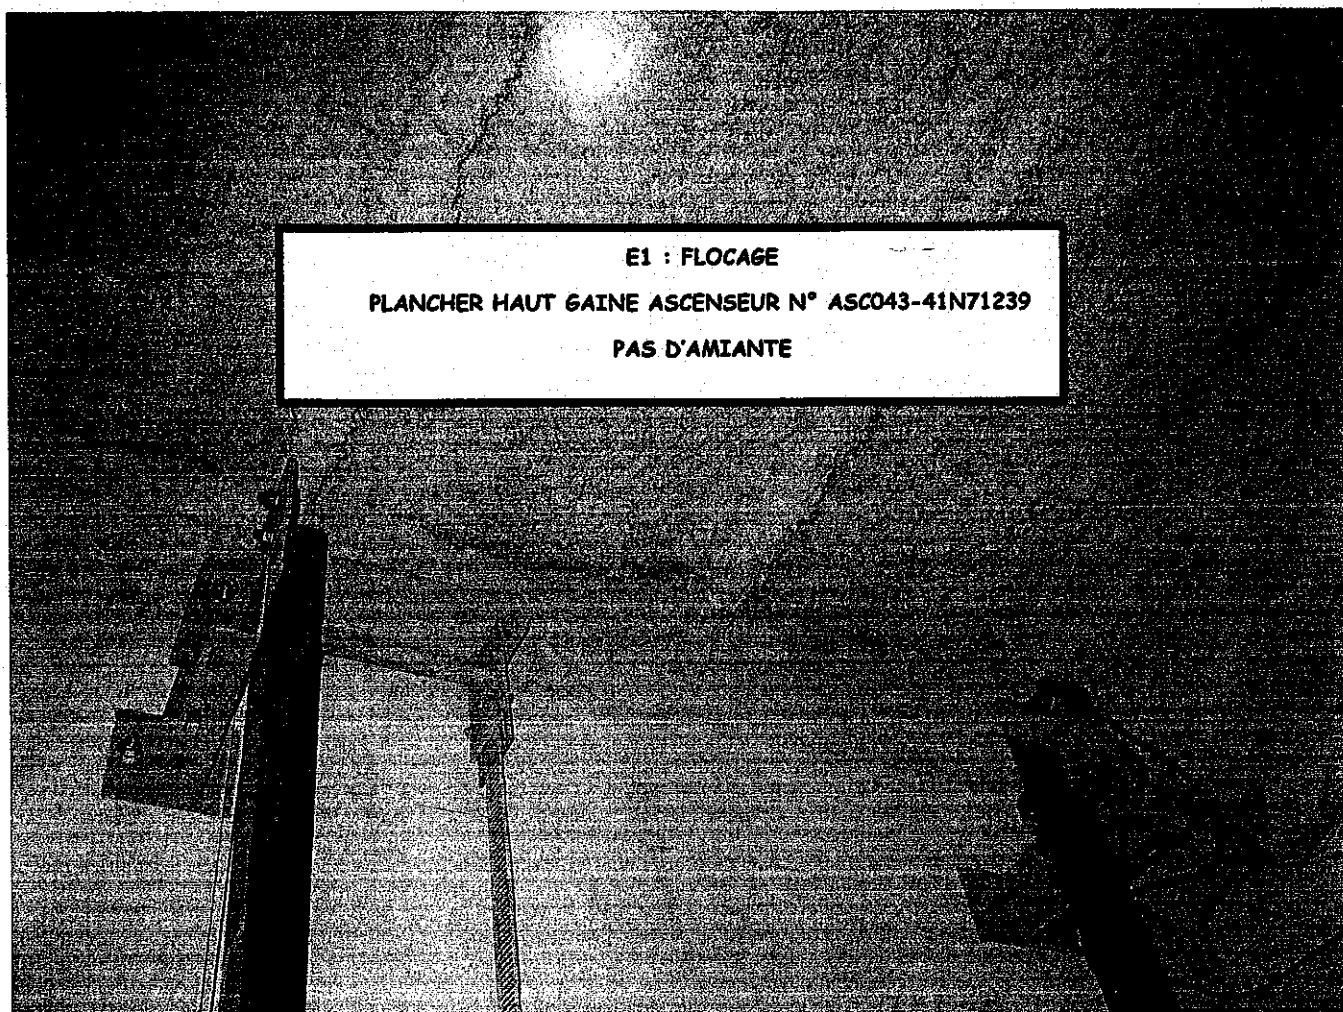
E1 : FLOCAGE

PLANCHER HAUT GAINÉ ASCENSEUR N° ASC043-41N71239

PAS D'AMIANTE

Désignation : échantillon E1 : flocage - Planches haut gaine : ascenseur n° ASC043 - 41N71239

Conclusion de l'examen : Absence de fibres d'amiante

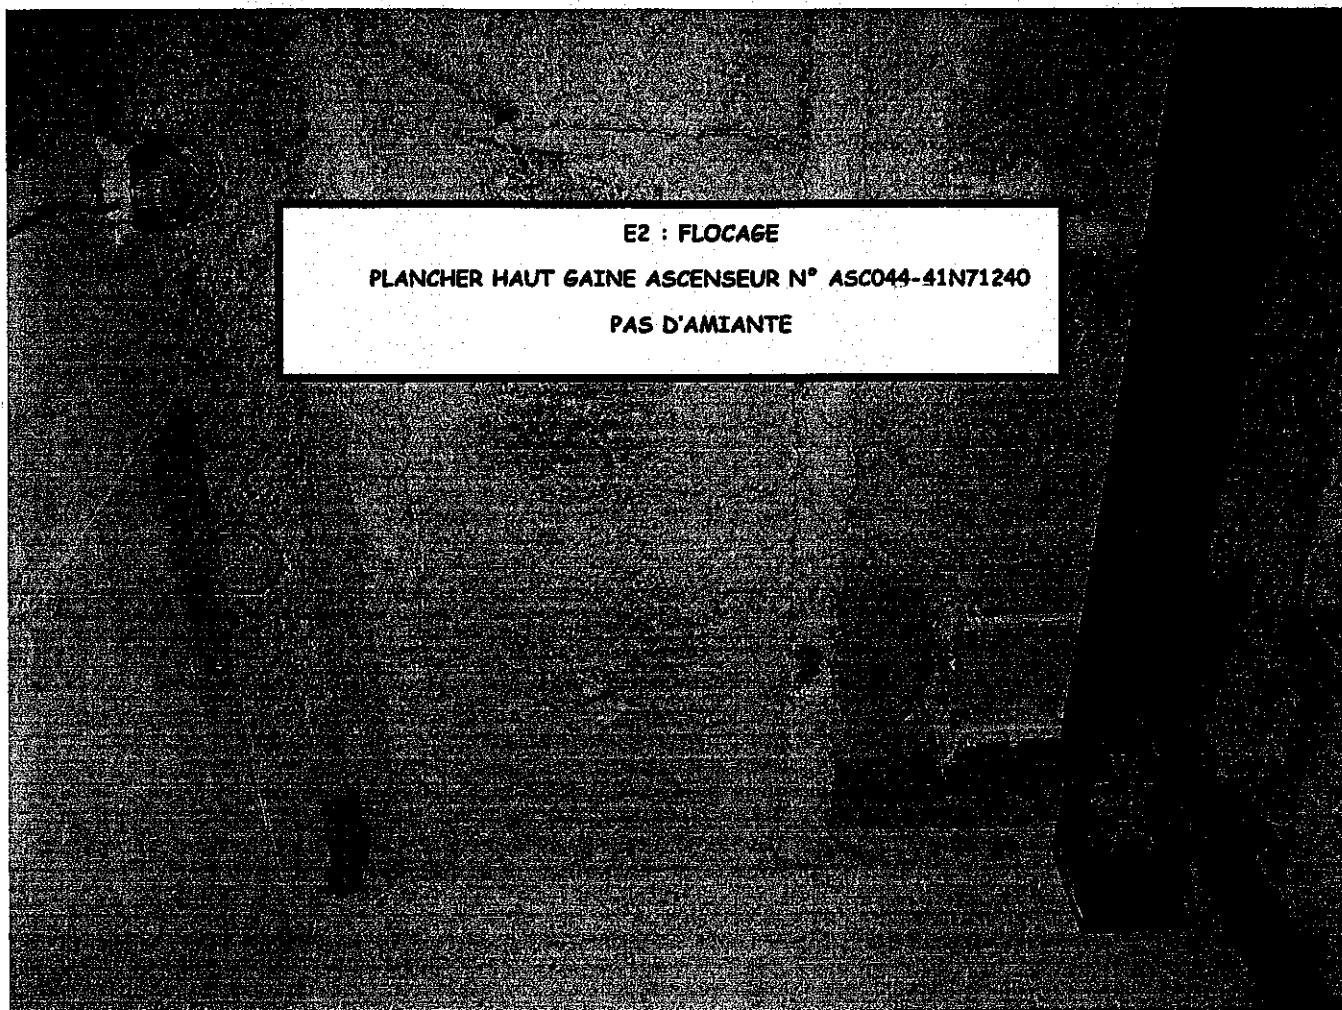
E2 : FLOCAGE

PLANCHER HAUT GAINE ASCENSEUR N° ASC044-41N71240

PAS D'AMIANTE

Désignation : échantillon E2 : flocage - Planches haut gaine : ascenseur n° ASC044 - 41N71240

Conclusion de l'examen : Absence de fibres d'amiante

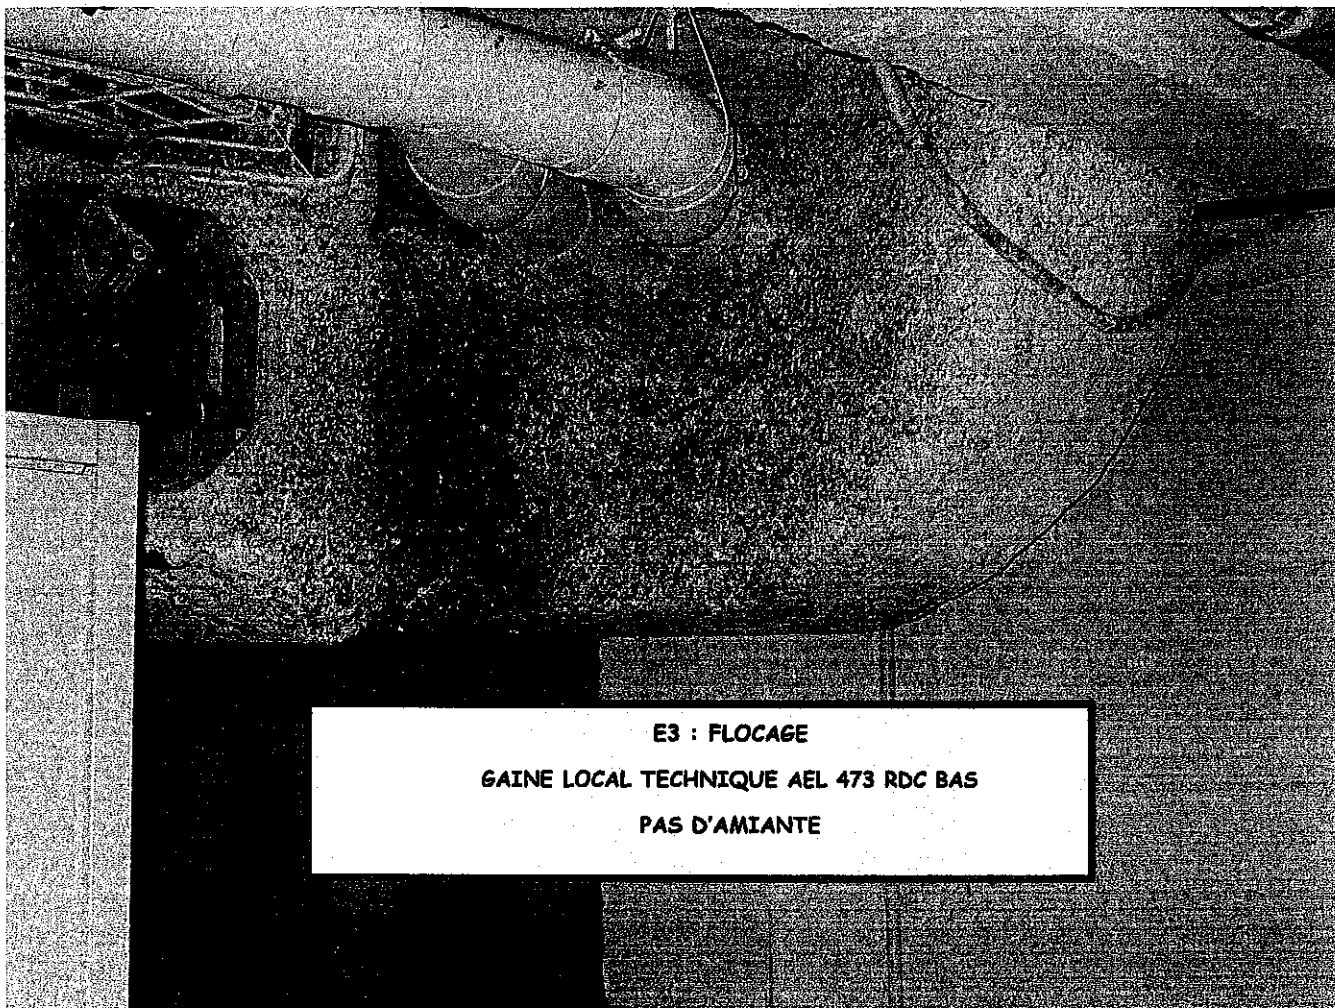
E3 : FLOCAGE

GAINES LOCAL TECHNIQUE AEL 473 RDC BAS

PAS D'AMIANTE

Désignation : échantillon E3 : flocage - Gaine : local technique AEL473 - RdC bas

Conclusion de l'examen : Absence de fibres d'amiante

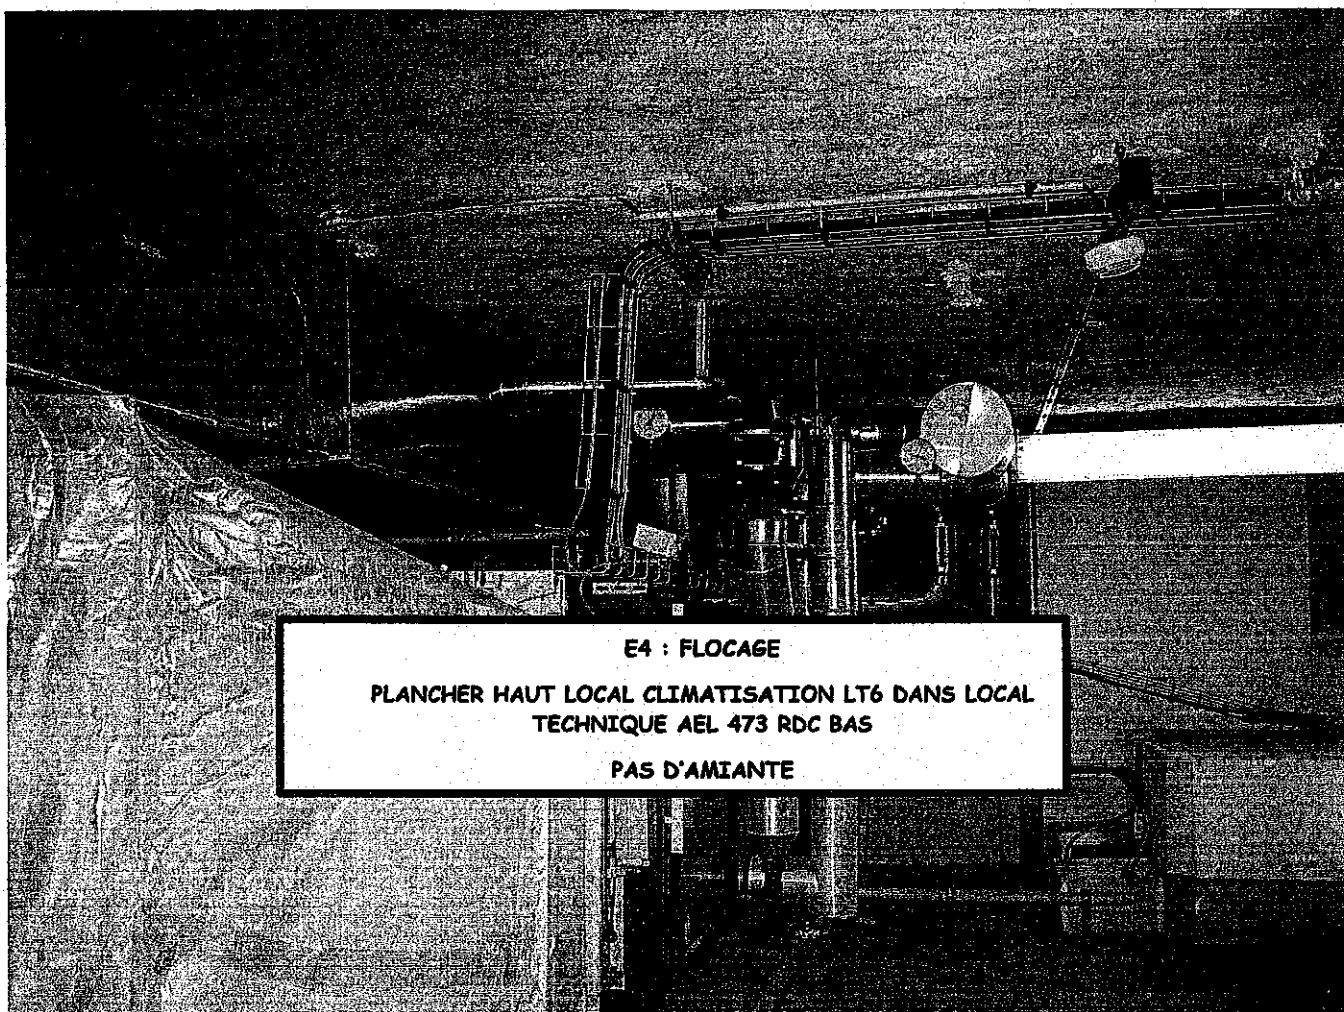
E4 : FLOCAGE

**PLANCHER HAUT LOCAL CLIMATISATION LT6 DANS LOCAL
TECHNIQUE AEL 473 RDC BAS**

PAS D'AMIANTE

Désignation : échantillon E4 : flochage - Planches haut, local climatisation LT6 dans local technique AEL473, RdC bas

Conclusion de l'examen : Absence de fibres d'amiante

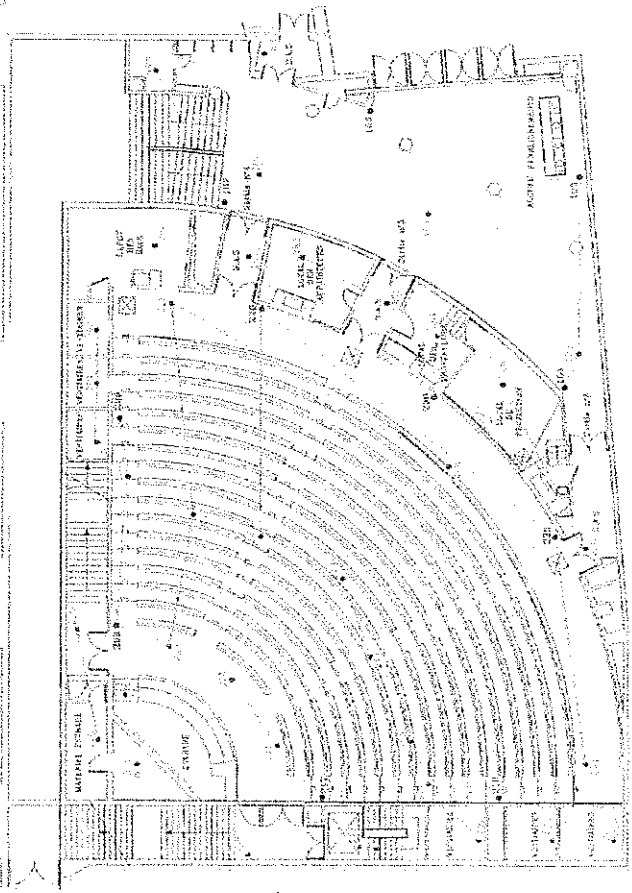
5. SCHEMA

IL N'A PAS ETE REPERE DE MATERIAUX OU PRODUIT
SUSCEPTIBLE CONTENIR DE L'AMIANTE
