DOSSIER DE DIAGNOSTIC TECHNIQUE

CANIVEAUX
23 Rue du Loess
67200 STRASBOURG

Rapport de repérage des matériaux et produits contenant de l'amiante avant réalisation de travaux dans un immeuble bâti

Raccordement du réseau secondaire entre le bâtiment 40 et le réseau de chauffage existant cheminant en caniveaux.

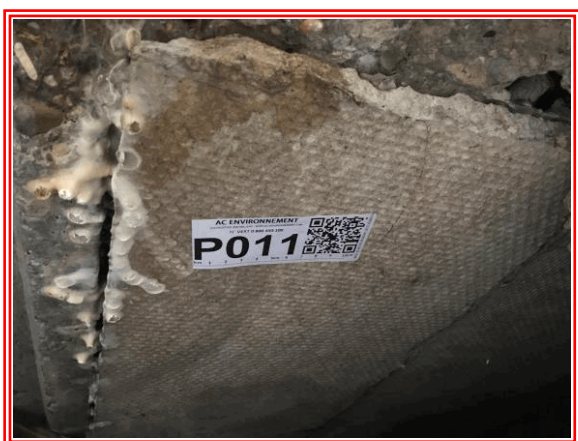
002EW448907 n°11 - 1 (P11) - Réseau enterré - Vol 1
(Caniveaux)

Localisation	Catégorie	Composant	Partie de composant	Sur avis / réf pré.
Vol 1 (Caniveaux)	Plafond et faux-plafonds	Plafonds	Coffrages perdus fibres-ciment	P11

Ref pré.	Composant	Matériau	Localisation	Mesurage linéaire	Mesurage hauteur	Mesurage surface	Mesurage unité(s)
Réseau enterré							
P11	Plafonds	Fibres-ciment - Dur Fibreux - Gris	Vol 1 (Caniveaux)				2 unité(s)

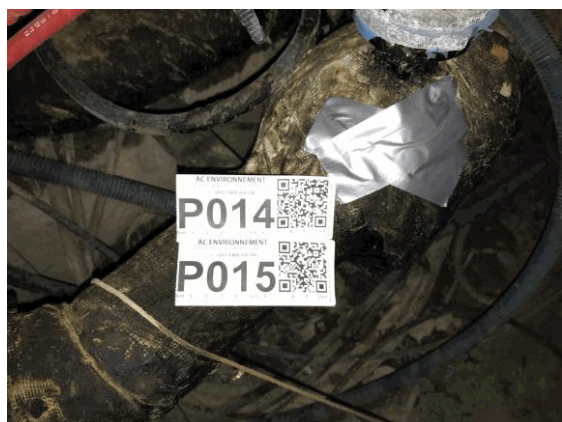
002EW448907 n°15 - 1 (P15) - Réseau enterré - Vol 1
(Caniveaux)

Réseau enterré	Vol 1 (Caniveaux)	Conduit eau	Calorifugeage	P15	Sondage et extension de la ZPSO du prélèvement P15		002EW 44890 7 n°15 - 1	P15	Laine / Matériau - Souple Fibreux / Bitumineux - Beige / Noir	Négatif	Négatif sur analyse
