DOSSIER DE DIAGNOSTIC TECHNIQUE

Référence : 002EW383201
A communiquer pour toute correspondance
Réalisé le : 31/10/2024
Référence mandataire : CNB_720

Immeuble - CNB_720
BAT 72 - 23 RUE DU LOESS
67200 STRASBOURG

Rapport de repérage des matériaux et produits contenant de l'amiante avant réalisation de travaux dans un immeuble bâti

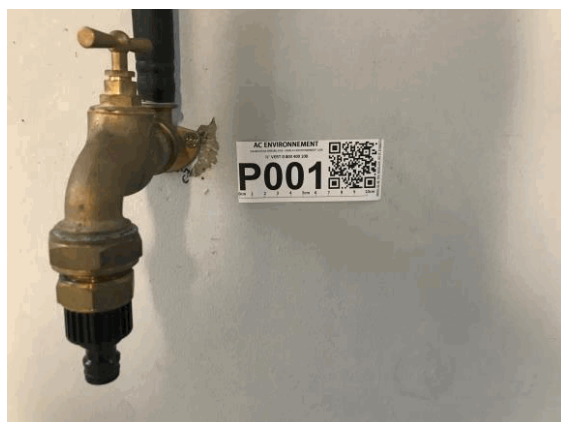
002EW383201 n°1 - 1 (P1) - Niveau 0 - Vol 1 (016
Sous-station)

| Plan | Localisation | Composant | Partie composant | Réf action | Observation | Précision loc. | Ref photo | Ref Prél. | Descriptif | Résultat | Conclusion |
|---|---|---|---|---|---|---|---|---|---|---|---|
| Niveau 0 | Vol 1 (016 Sous-station) | Murs et cloisons | Enduits ciment | P1 | Réalisation d'un prélèvement | | 002EW 38320 1 n°1 - 1 | P1 | Peinture / Mortier - Effritable / Dur - Gris / Gris | Négatif | Négatif sur analyse |

| Référence | Localisation | Action |
|---|---|---|
| 002EW383201 n°1 - 1 (P1) | Niveau 0 - Vol 1 (016 Sous-station) | Prélèvement négatif |

| Ref action | Categorie | Composant | Materiau | Localisation | Observation |
|---|---|---|--|---|---|
| P1 | Parois verticales intérieures et enduits | Murs et cloisons | Peinture / Mortier - Effritable / Dur - Gris / Gris | Niveau 0 - Vol 1 (016 Sous-station) | |

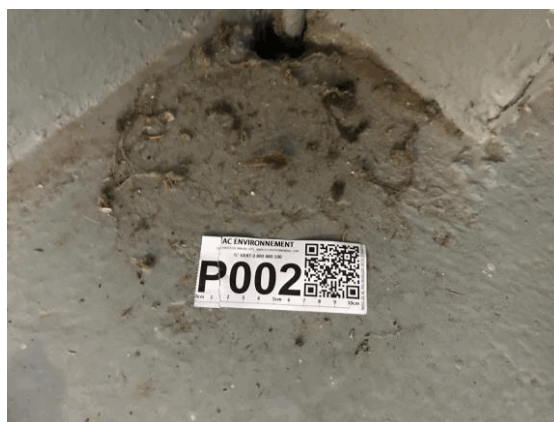
002EW383201 n°2 - 1 (P2) - Niveau 0 - Vol 1 (016
Sous-station)

| Plan | Localisation | Composant | Partie composant | Réf action | Observation | Précision loc. | Ref photo | Ref Prél. | Descriptif | Résultat | Conclusion |
|---|---|---|---|---|---|---|---|---|---|---|---|
| Niveau 0 | Vol 1 (016 Sous-station) | Revêtement de sol | Chape maigre | P2 | Réalisation d'un prélèvement | | 002EW 38320 1 n°2 - 1 | P2 | Peinture / Mortier - Effritable / Dur - Vert / Rose | Négatif | Négatif sur analyse |

| Référence | Localisation | Action |
|---|---|---|
| 002EW383201 n°2 - 1 (P2) | Niveau 0 - Vol 1 (016 Sous-station) | Prélèvement négatif |

| Ref action | Categorie | Composant | Materiau | Localisation | Observation |
|---|---|---|--|---|---|
| P2 | Revêtement de sol | Revêtement de sol | Peinture / Mortier - Effritable / Dur - Vert / Rose | Niveau 0 - Vol 1 (016 Sous-station) | |

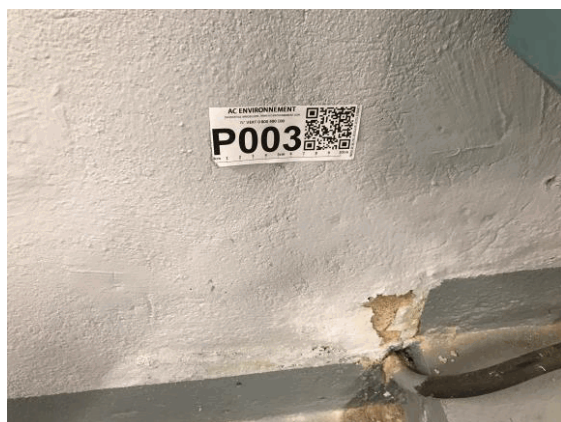
002EW383201 n°3 - 1 (P3) - Niveau 0 - Vol 1 (016
Sous-station)

| Plan | Localisation | Composant | Partie composant | Réf action | Observation | Précision loc. | Ref photo | Ref Prél. | Descriptif | Résultat | Conclusion |
|---|---|---|---|---|---|---|---|---|---|---|---|
| Niveau 0 | Vol 1 (016 Sous-station) | Murs et cloisons | Enduits ciment | P3 | Réalisation d'un prélèvement | | 002EW 38320 1 n°3 - 1 | P3 | Peinture / Mortier - Effritable / Dur - Gris / Gris | Négatif | Négatif sur analyse |

| Référence | Localisation | Action |
|---|---|---|
| 002EW383201 n°3 - 1 (P3) | Niveau 0 - Vol 1 (016 Sous-station) | Prélèvement négatif |

| Ref action | Categorie | Composant | Materiau | Localisation | Observation |
|---|---|---|--|---|---|
| P3 | Parois verticales intérieures et enduits | Murs et cloisons | Peinture / Mortier - Effritable / Dur - Gris / Gris | Niveau 0 - Vol 1 (016 Sous-station) | |

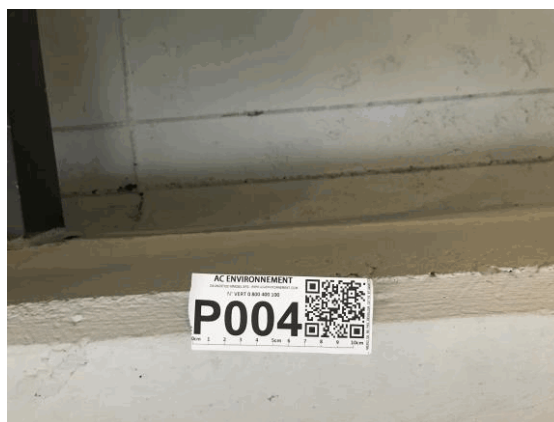
002EW383201 n°4 - 1 (P4) - Niveau 0 - Vol 1 (016
Sous-station)

| Plan | Localisation | Composant | Partie composant | Réf action | Observation | Précision loc. | Ref photo | Ref Prél. | Descriptif | Résultat | Conclusion |
|---|---|---|---|---|---|---|---|---|---|---|---|
| Niveau 0 | Vol 1 (016 Sous-station) | Plafonds | Enduits ciment | P4 | Réalisation d'un prélèvement | | 002EW 38320 1 n°4 - 1 | P4 | Peinture / Enduit / Mortier - Effritable / Effritable / Dur - Gris / Blanc / Gris | Négatif | Négatif sur analyse |

| Référence | Localisation | Action |
|---|---|---|
| 002EW383201 n°4 - 1 (P4) | Niveau 0 - Vol 1 (016 Sous-station) | Prélèvement négatif |

| Ref action | Categorie | Composant | Materiau | Localisation | Observation |
|---|---|---|--|---|---|
| P4 | Plafond et faux-plafonds | Plafonds | Peinture / Enduit / Mortier - Effritable / Effritable / Dur - Gris / Blanc / Gris | Niveau 0 - Vol 1 (016 Sous-station) | |
