# **Projet de réhabilitation de la CCI du Pas-de-Calais en centre de formation – Arras (62)**

**Étude géotechnique d'avant-projet (G2 – AVP)**

**Rapport n°A127467/version B – 1<sup>er</sup> février 2024**

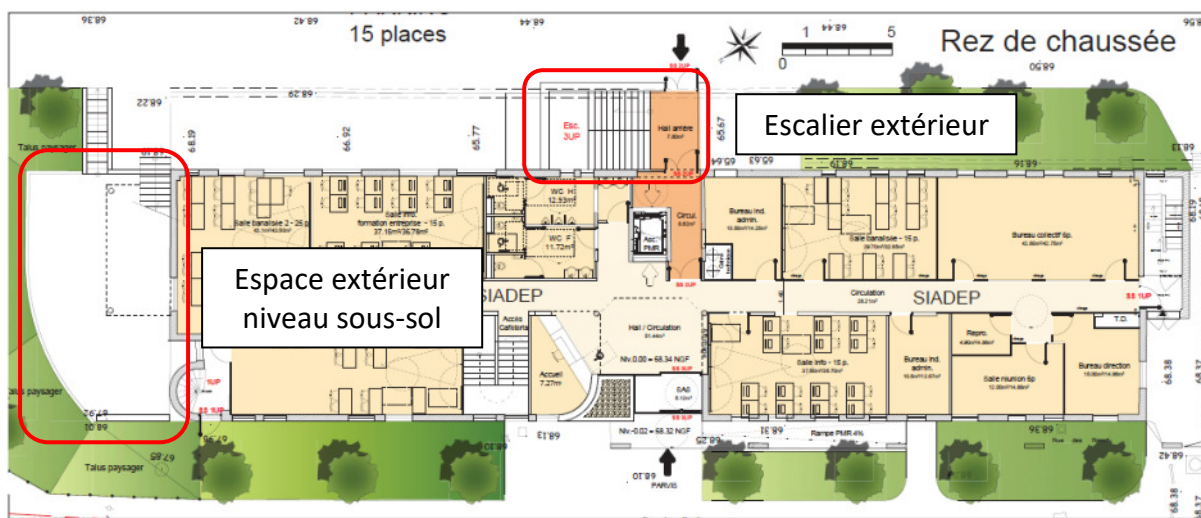
Figure 1 : Plan de masse du projet (données CCI)

Le projet consiste en la réhabilitation du bâtiment existant de la CCI en centre de formation et comprend la réalisation d'un escalier extérieur, d'une terrasse et de murs de soutènement et talus pour la création d'un espace extérieur niveau sous-sol.

À ce stade du projet, nous ne disposons que d'un plan de masse du projet. Les descentes de charges ne sont pas connues à ce jour.

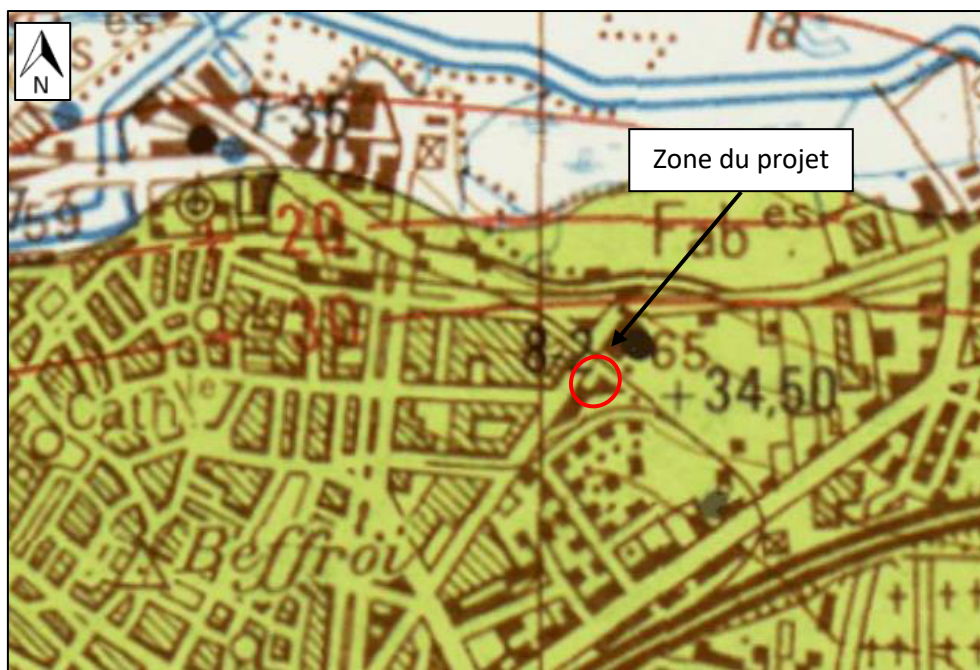
Figure 4 : Extrait de la carte géologique du BRGM au 1/50 000 – échelle non conservée (source : Infoterre)

D'après notre connaissance du secteur et la carte géologique du BRGM au 1/50 000, feuille d'Arras, la coupe prévisible des terrains est la suivante, de haut en bas :

- Des remblais sur une épaisseur variable ;
- Éventuellement des limons des plateaux (LP) sur une faible épaisseur ;
- La craie Blanche du Sénonien.

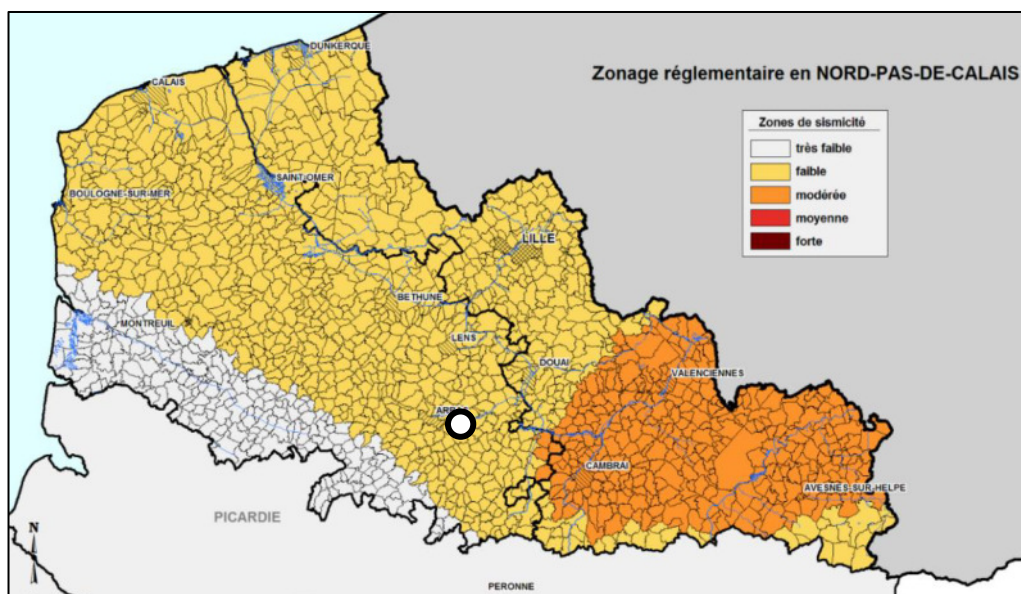
Figure 5 : Implantation de la zone d'étude sur le zonage sismique en vigueur au 1<sup>er</sup> mai 2011

Selon cette approche, la commune d'Arras est classée en zone d'aléa faible, **l'accélération de référence  $a_{gr}$  étant égale à 0,7 m/s<sup>2</sup>.**

Au regard de la lithologie au droit du site, les sols concernés sont de classe sismique D (limons sur craie), avec un paramètre de sol  $S = 1,6$  au sens de l'Eurocode 8.

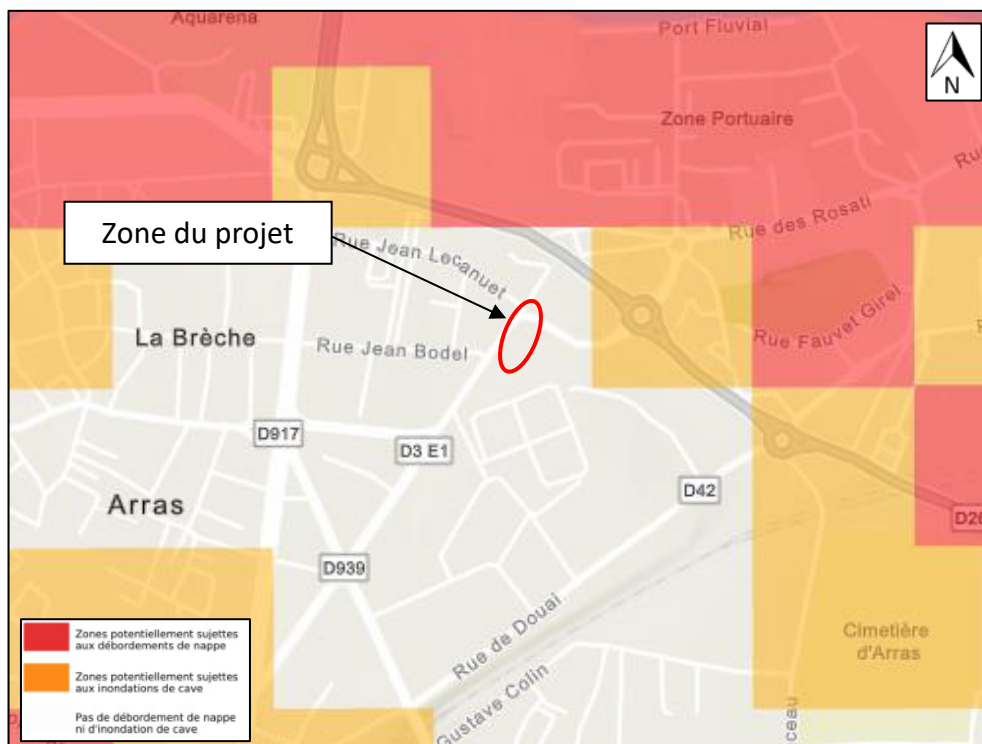
Figure 9 : Carte de l'aléa remontée de nappe

D'après les données du BRGM issues du site [www.georisques.gouv.fr](http://www.georisques.gouv.fr), le site d'étude est localisé en **zone non sujette aux débordements de nappe**.

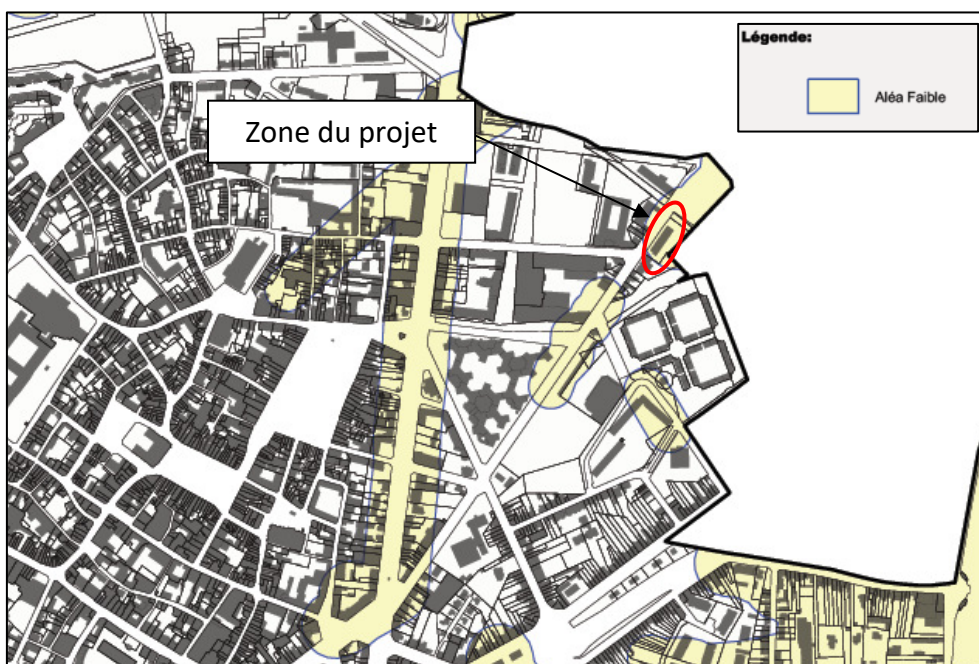
Figure 10 : Extrait du plan de zonage du PPRMT d'Arras – Carte d'aléa tranchées et ouvrages souterrains annexes

La commune d'Arras est soumise au PPRMT (Plan de Prévention des Risques Mouvements de Terrain) Achicourt/Arras/Beaurains. La zone du projet, en particulier, est située en zone d'aléa faible sur la carte d'aléa tranchées et ouvrages souterrains annexes, et en zone de présomption d'aléa très fort (F4p) sur la carte d'aléa effondrement de cavités souterraines.

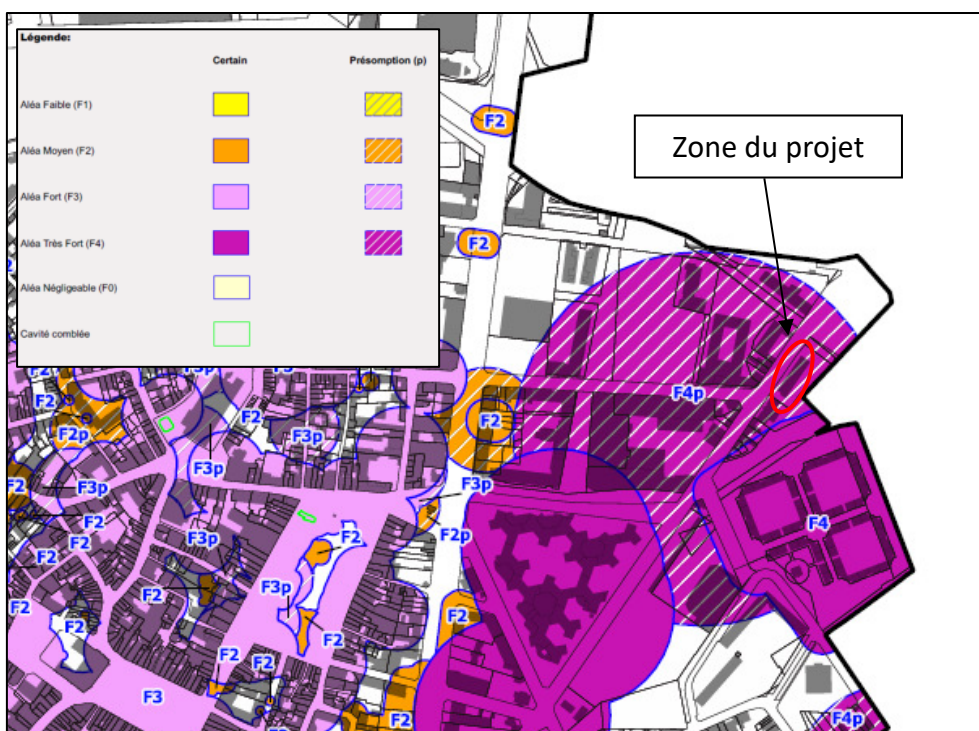
Figure 11 : Extrait du plan de zonage du PPRMT d'Arras – Carte d'aléa effondrement de cavités souterraines

De nombreuses cavités de type carrières et ouvrages militaires sont référencées sur le territoire de la commune d'Arras.

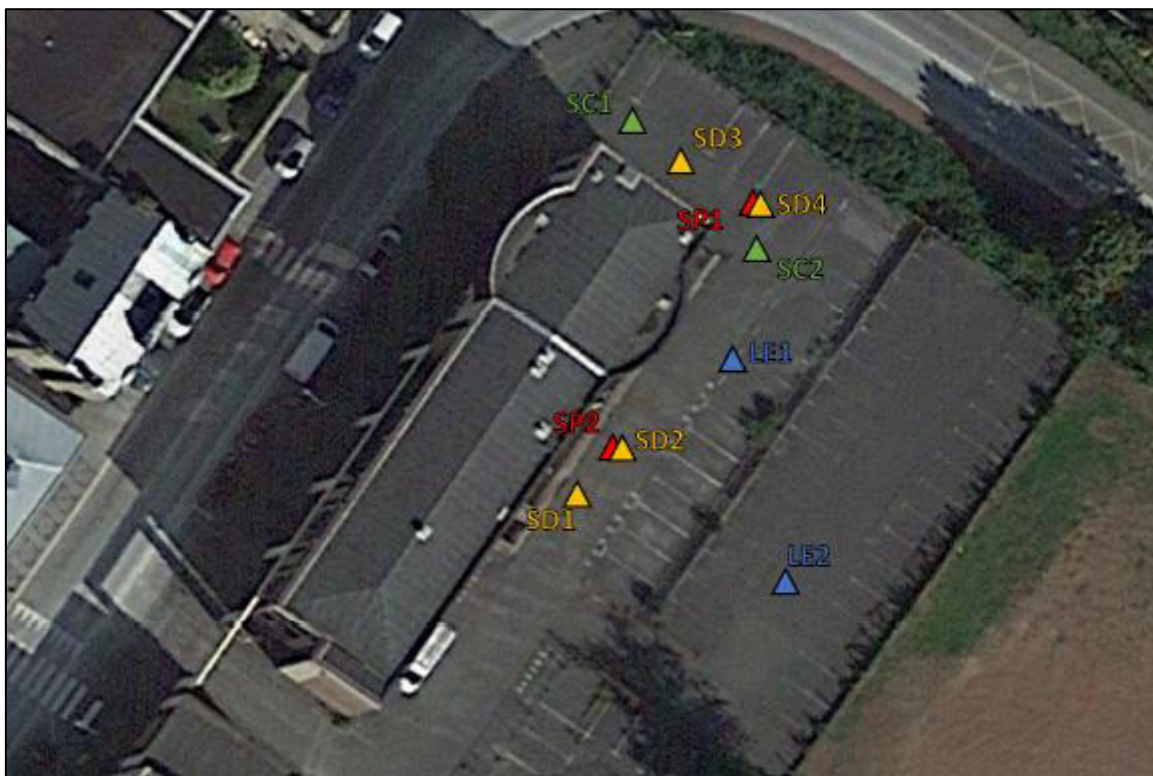
Figure 12 : Plan d'implantation des sondages de reconnaissance (sans échelle)

La figure suivante présente l'implantation des sondages de la reconnaissance géotechnique.

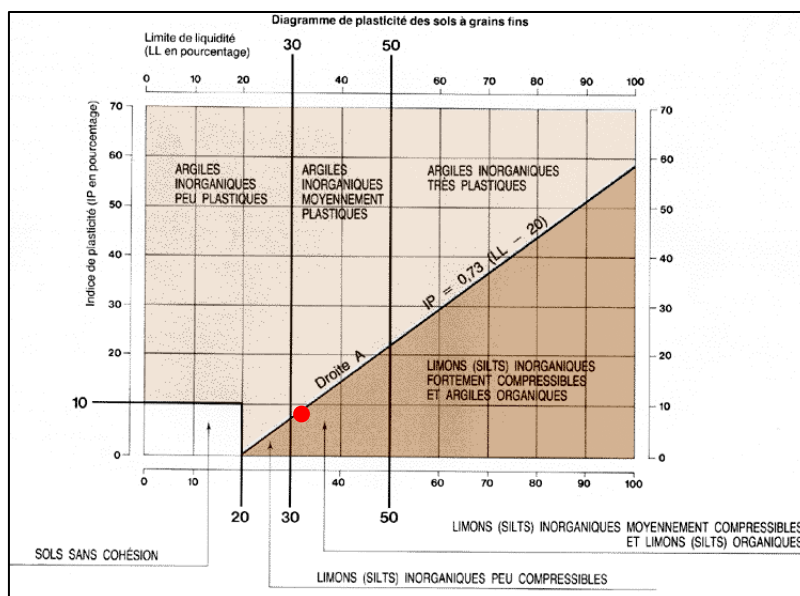
Figure 13 : Classement des matériaux selon l'abaque de Casagrande

Un prélèvement a été effectué dans les matériaux superficiels du site afin de déterminer le potentiel de liquéfaction du sol. Les résultats complets des essais en laboratoire sont présentés en annexe du présent rapport. Les résultats montrent qu'au moins une des conditions du PS92 évoquées ci-dessus n'est pas vérifiée. En effet :

- ✓ La teneur en eau w est inférieure à 0,9 w<sub>L</sub> ;
- ✓ IP = 8 et w<sub>L</sub> = 31 → sur le diagramme de plasticité, ce point se situe au-dessous de la droite A.

Eu égard aux analyses en laboratoire réalisées en janvier 2024, le risque de liquéfaction des sols au droit du projet peut être écarté.

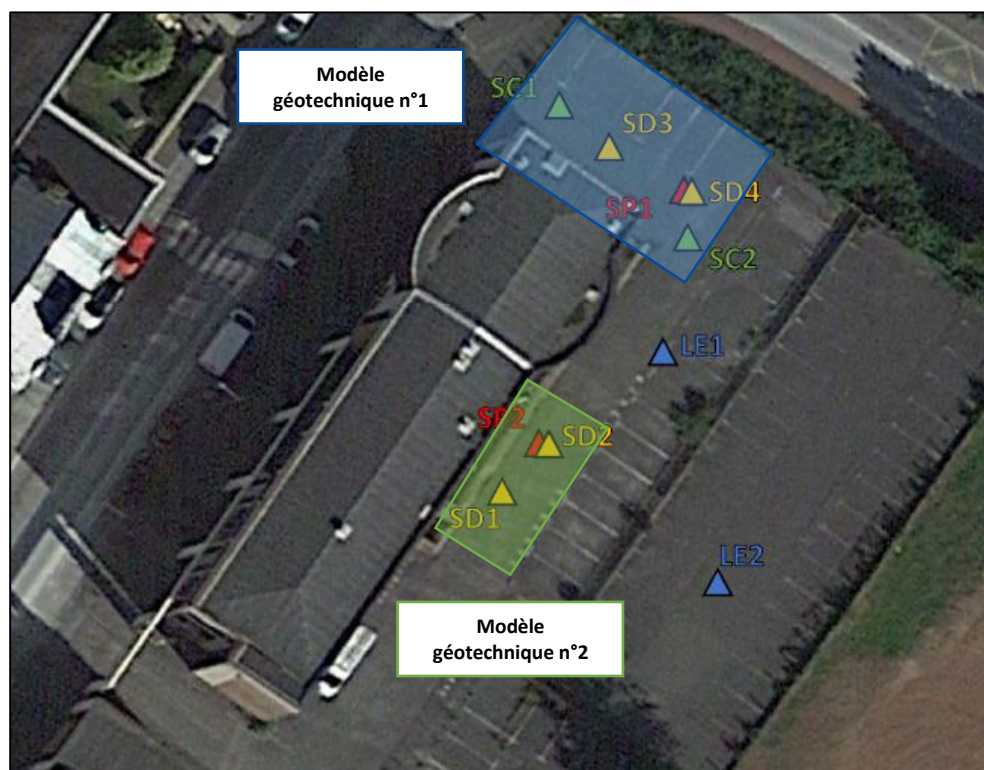
Figure 14 : Schéma du zonage des modèles géotechniques

La répartition des zones d'applications de ces modèles géotechniques est présentée sur la figure ci-après. Compte-tenu des données disponibles, les limites des zones ont été établies à titre indicatif.

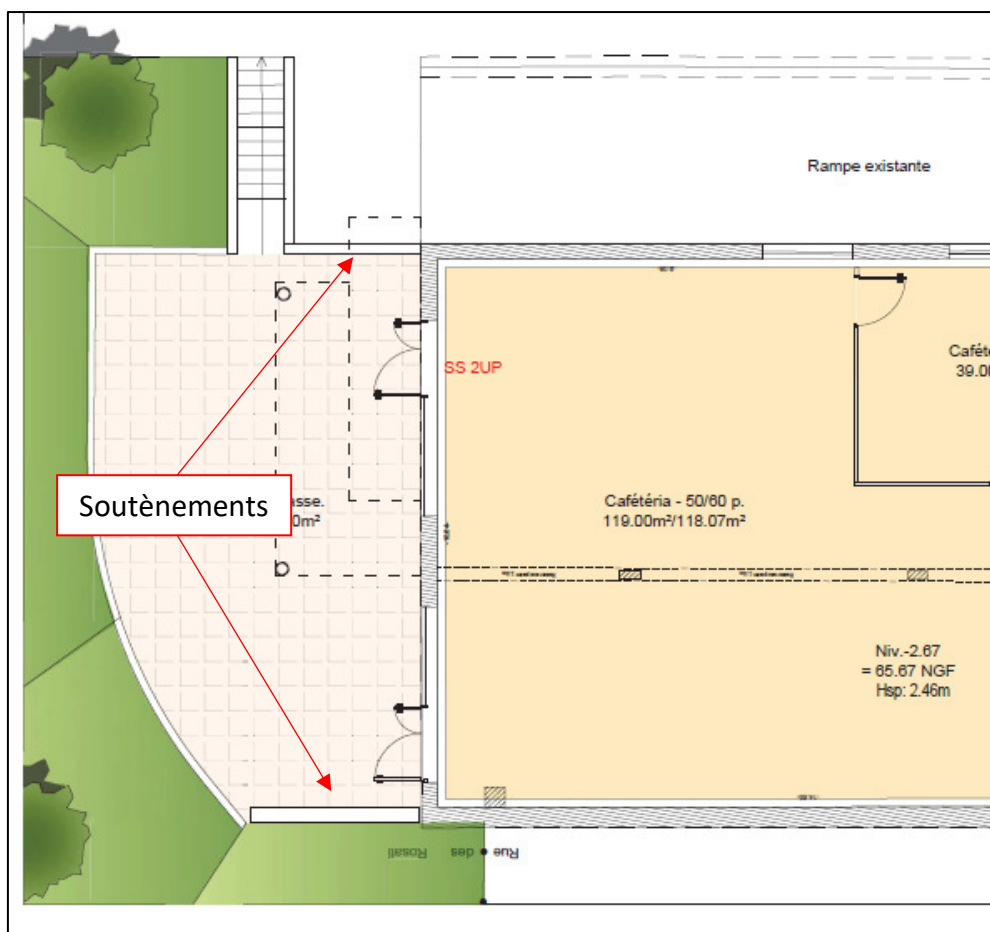
Figure 15 : Localisation des soutènements (extrait du plan de masse du projet)

Des murs de soutènements sont envisagés pour la création de l'espace extérieur au niveau sous-sol, au Nord-Est du bâtiment. La figure ci-dessous présente la localisation des soutènements :

D'après les plans en notre possession, le niveau bas du sous-sol est situé vers la cote 65,6 m NGF et le parking est situé à la cote 68,2 m NGF, soit une hauteur de soutènement de 2,6 m.

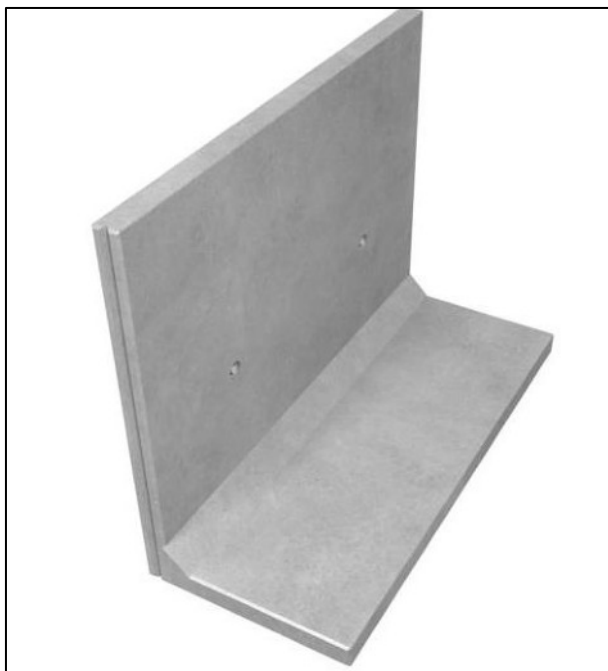
Figure 16 : Exemple de mur de soutènement préfabriqué

Compte-tenu de la hauteur prévisionnelle du soutènement, les ouvrages pourront être préfabriqués, de type mur en L tel que présenté sur la figure ci-après.

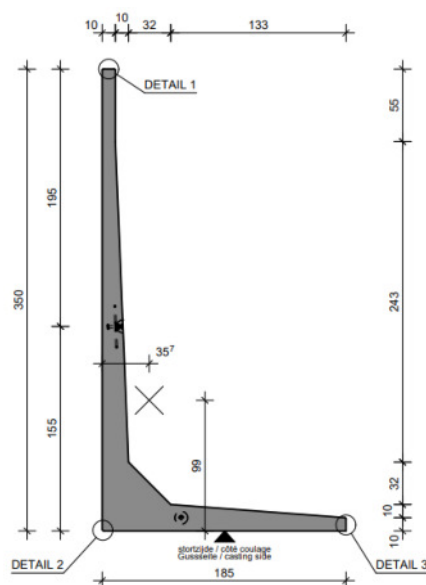
Figure 17 : Coupe type d'un mur préfabriqué (Source : site internet CBS béton)

La figure ci-après présente un exemple de coupe type de mur préfabriqué :

L'ancrage des murs préfabriqués se fera dans la craie altérée rencontrée à partir de 3,5 m/TN, à une profondeur minimale de 0,7 m par rapport à la surface (niveau sous-sol), permettant d'assurer la mise hors gel des fondations.

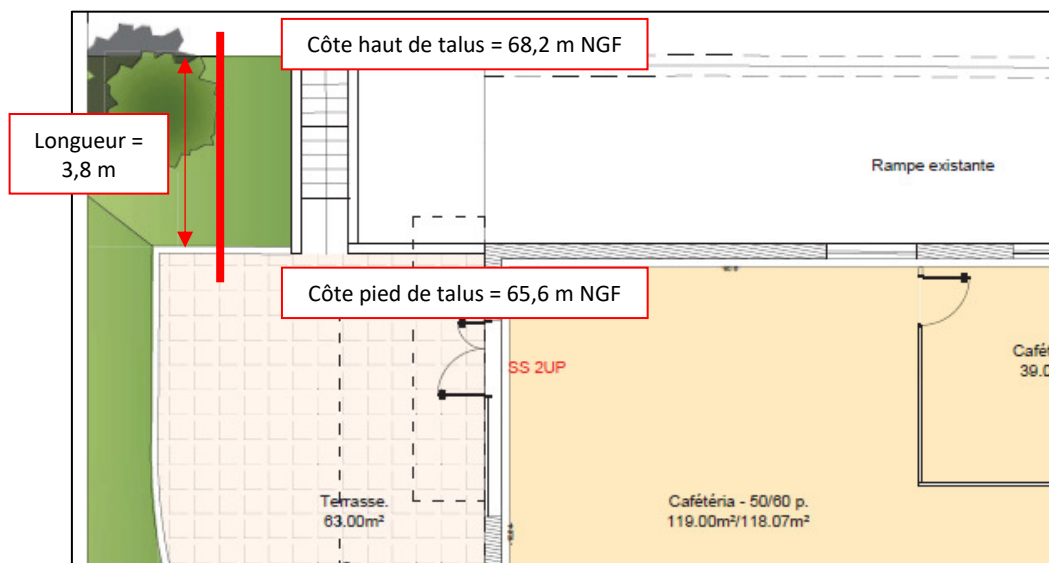
Figure 18 : Localisation et caractéristiques du profil retenu pour la vérification du soutènement

La géométrie des talus a été déterminée à partir du plan fourni selon le profil présenté sur la figure ci-dessous :

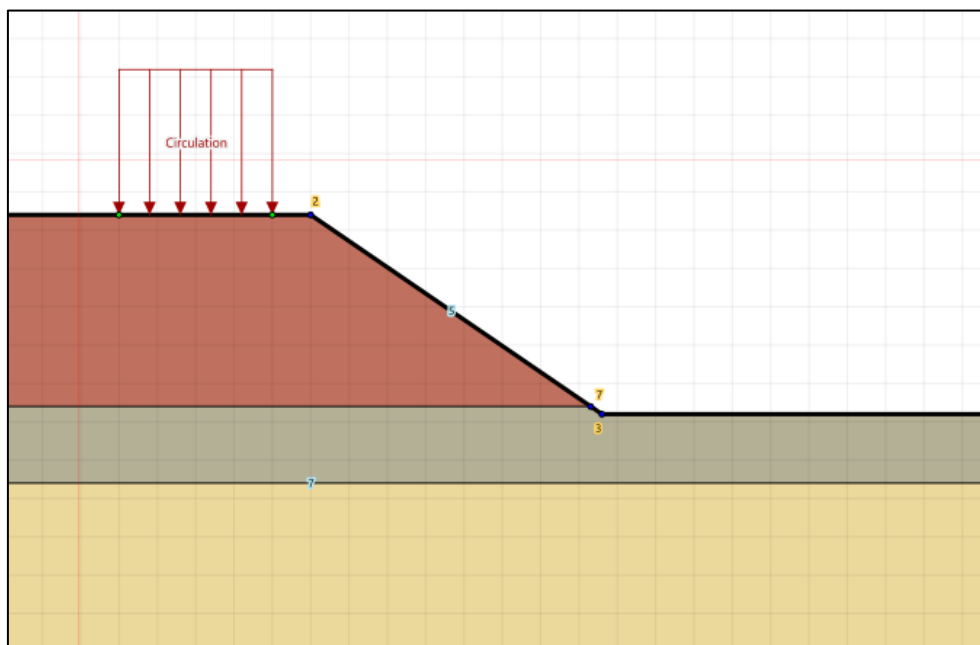
Figure 19 : Profil de talus modélisé pour le calcul de stabilité

Les calculs de stabilité ont été réalisés à l'aide du logiciel TALREN v.6, selon la méthode de Bishop qui s'applique à des surfaces de rupture circulaires (type d'instabilité concernant les matériaux en présence).

La figure ci-dessous illustre une modélisation du profil étudié à l'aide de logiciel TALREN.

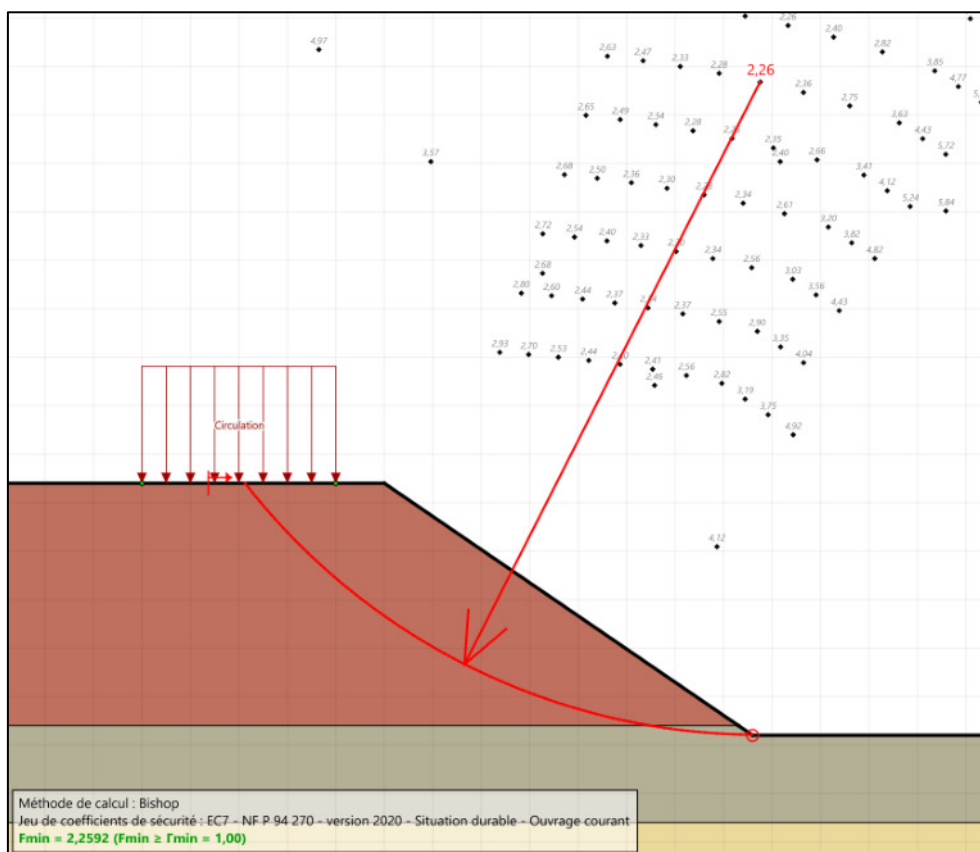
Figure 20 : Résultats du calcul de stabilité

La figure ci-dessous illustre le résultat du calcul de stabilité au niveau du profil type :

La stabilité au glissement est vérifiée  $F = 2,26 > 1,0$ .

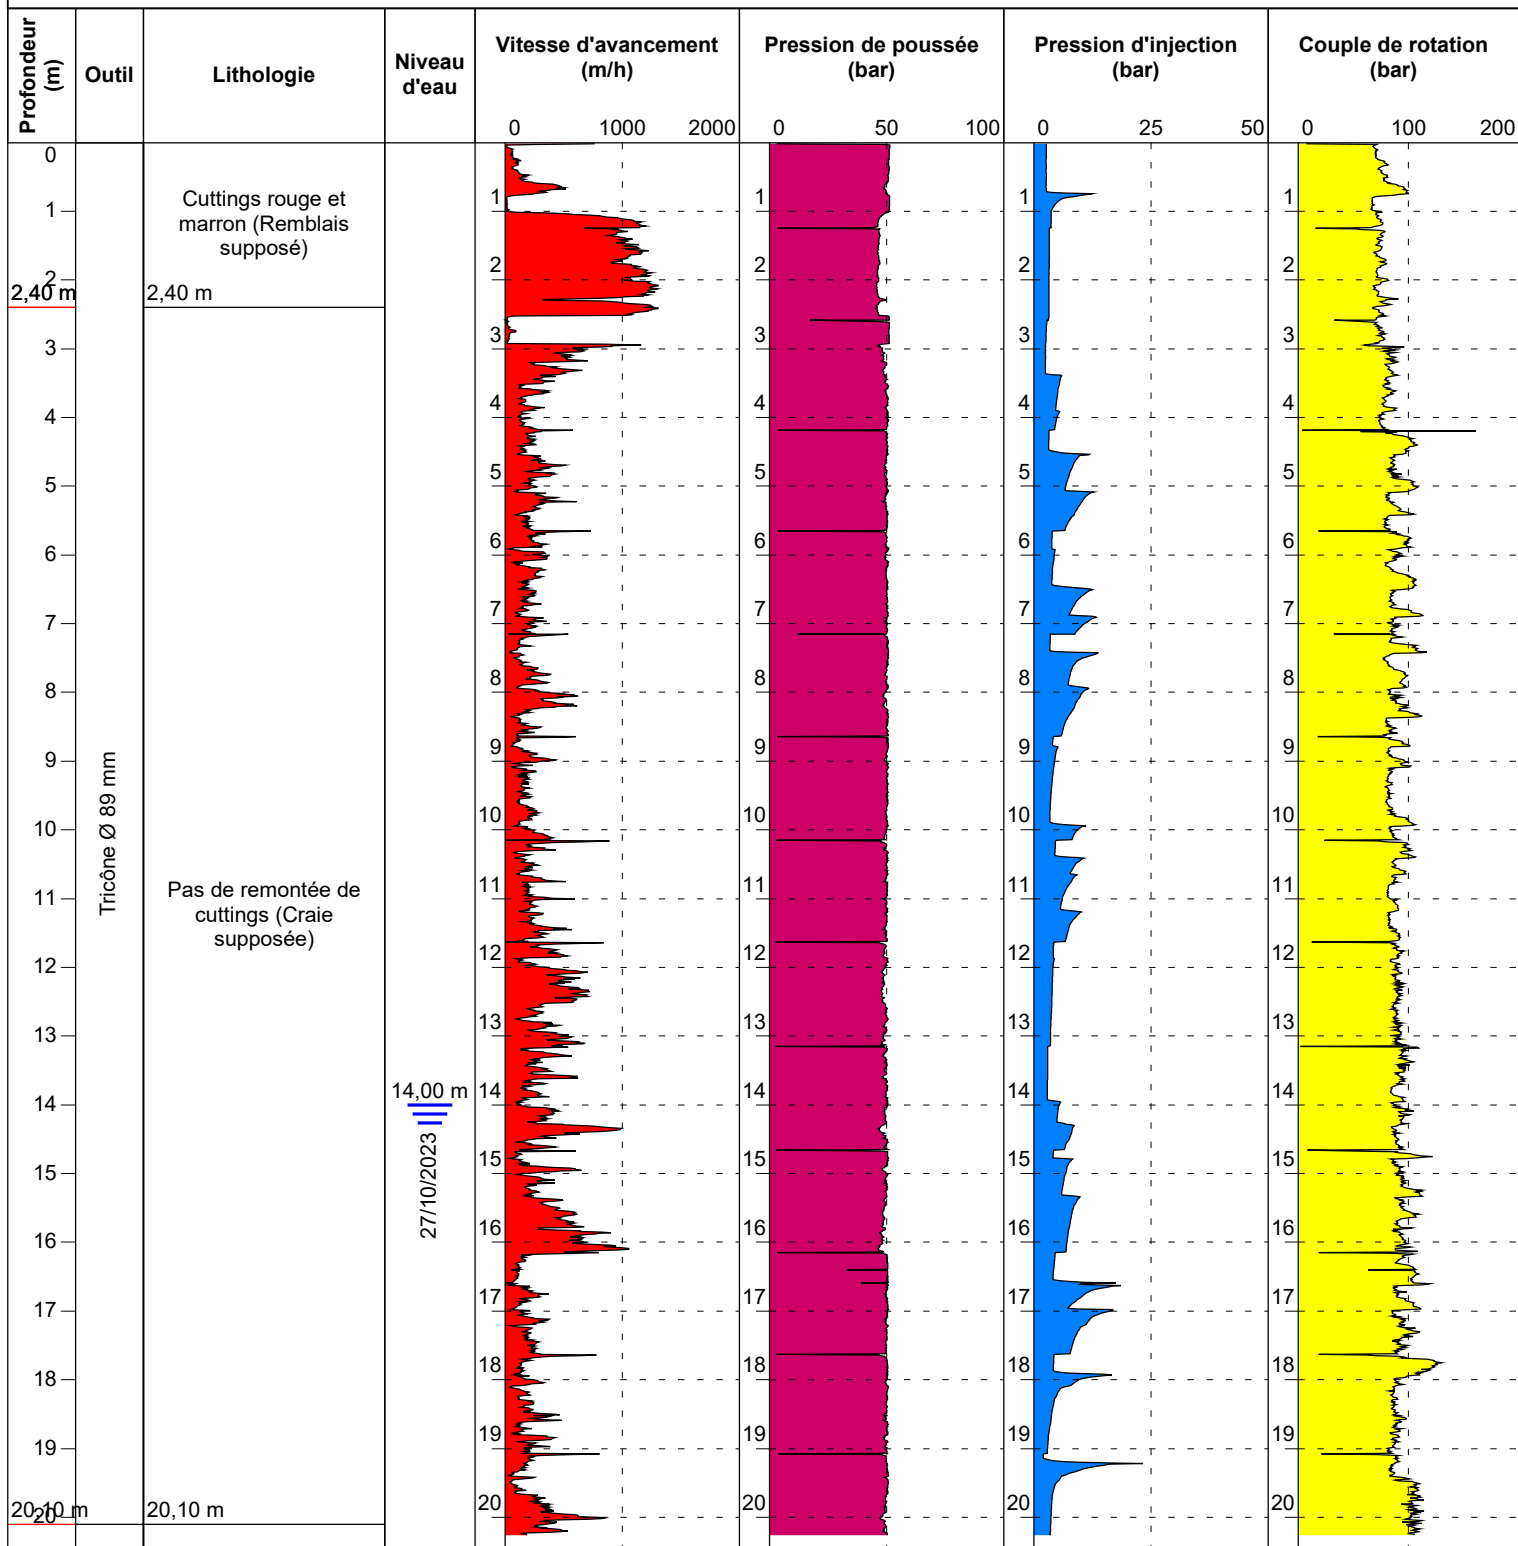
SONDAGE DESTRUCTIF SD1

Echelle : 1/110  
Date début de forage : 27/10/2023  
Profondeur de fin : 20,26 m

Observations : Niveau d'eau non stabilisé relevé à 14.00 m/TA en fin de sondage (eau de forage)

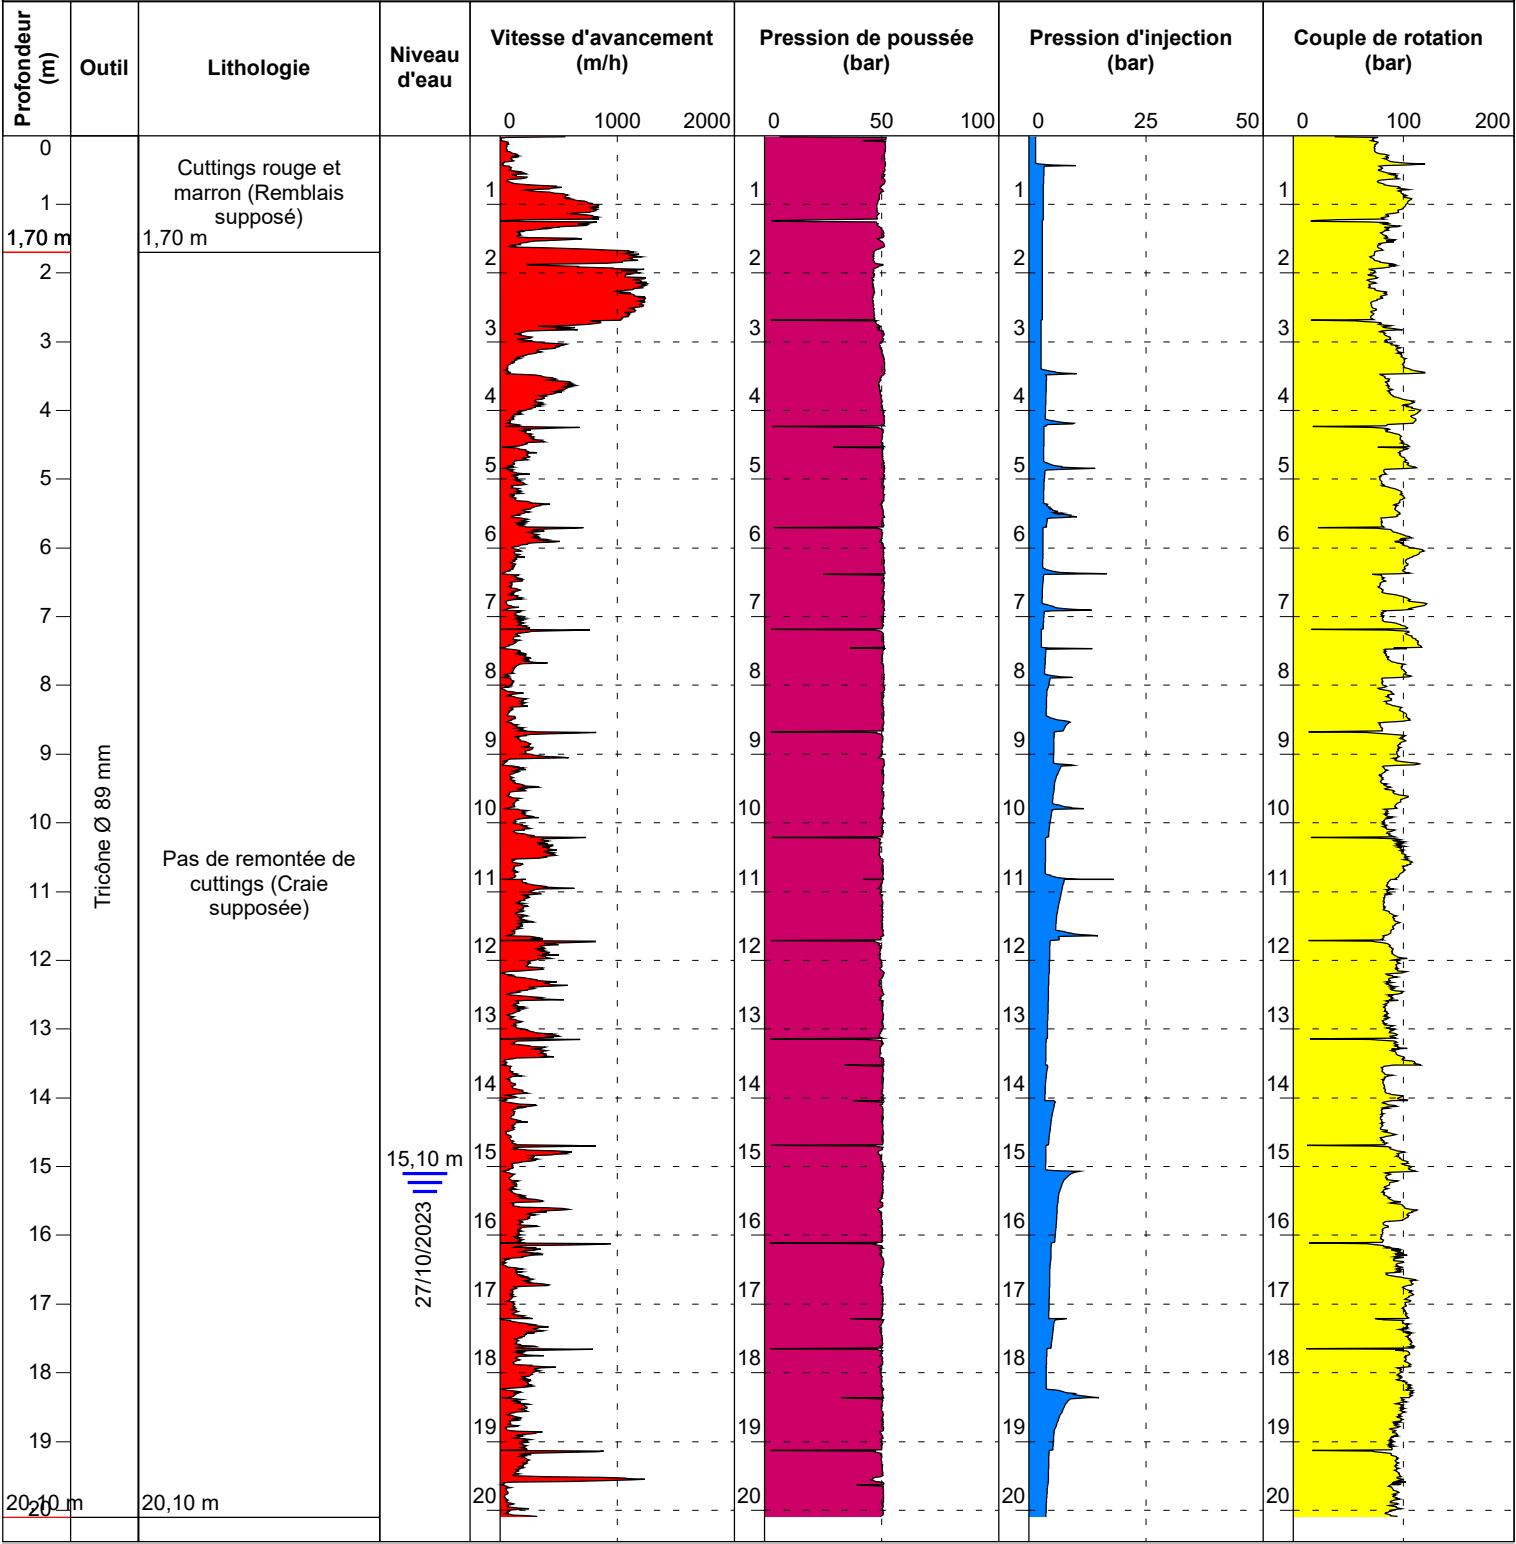
SONDAGE DESTRUCTIF SD2/SP2

Echelle : 1/110  
Date début de forage : 27/10/2023  
Profondeur de fin : 20,10 m

Observations : Niveau d'eau non stabilisé relevé à 15.10 m/TA en fin de sondage (eau de forage)

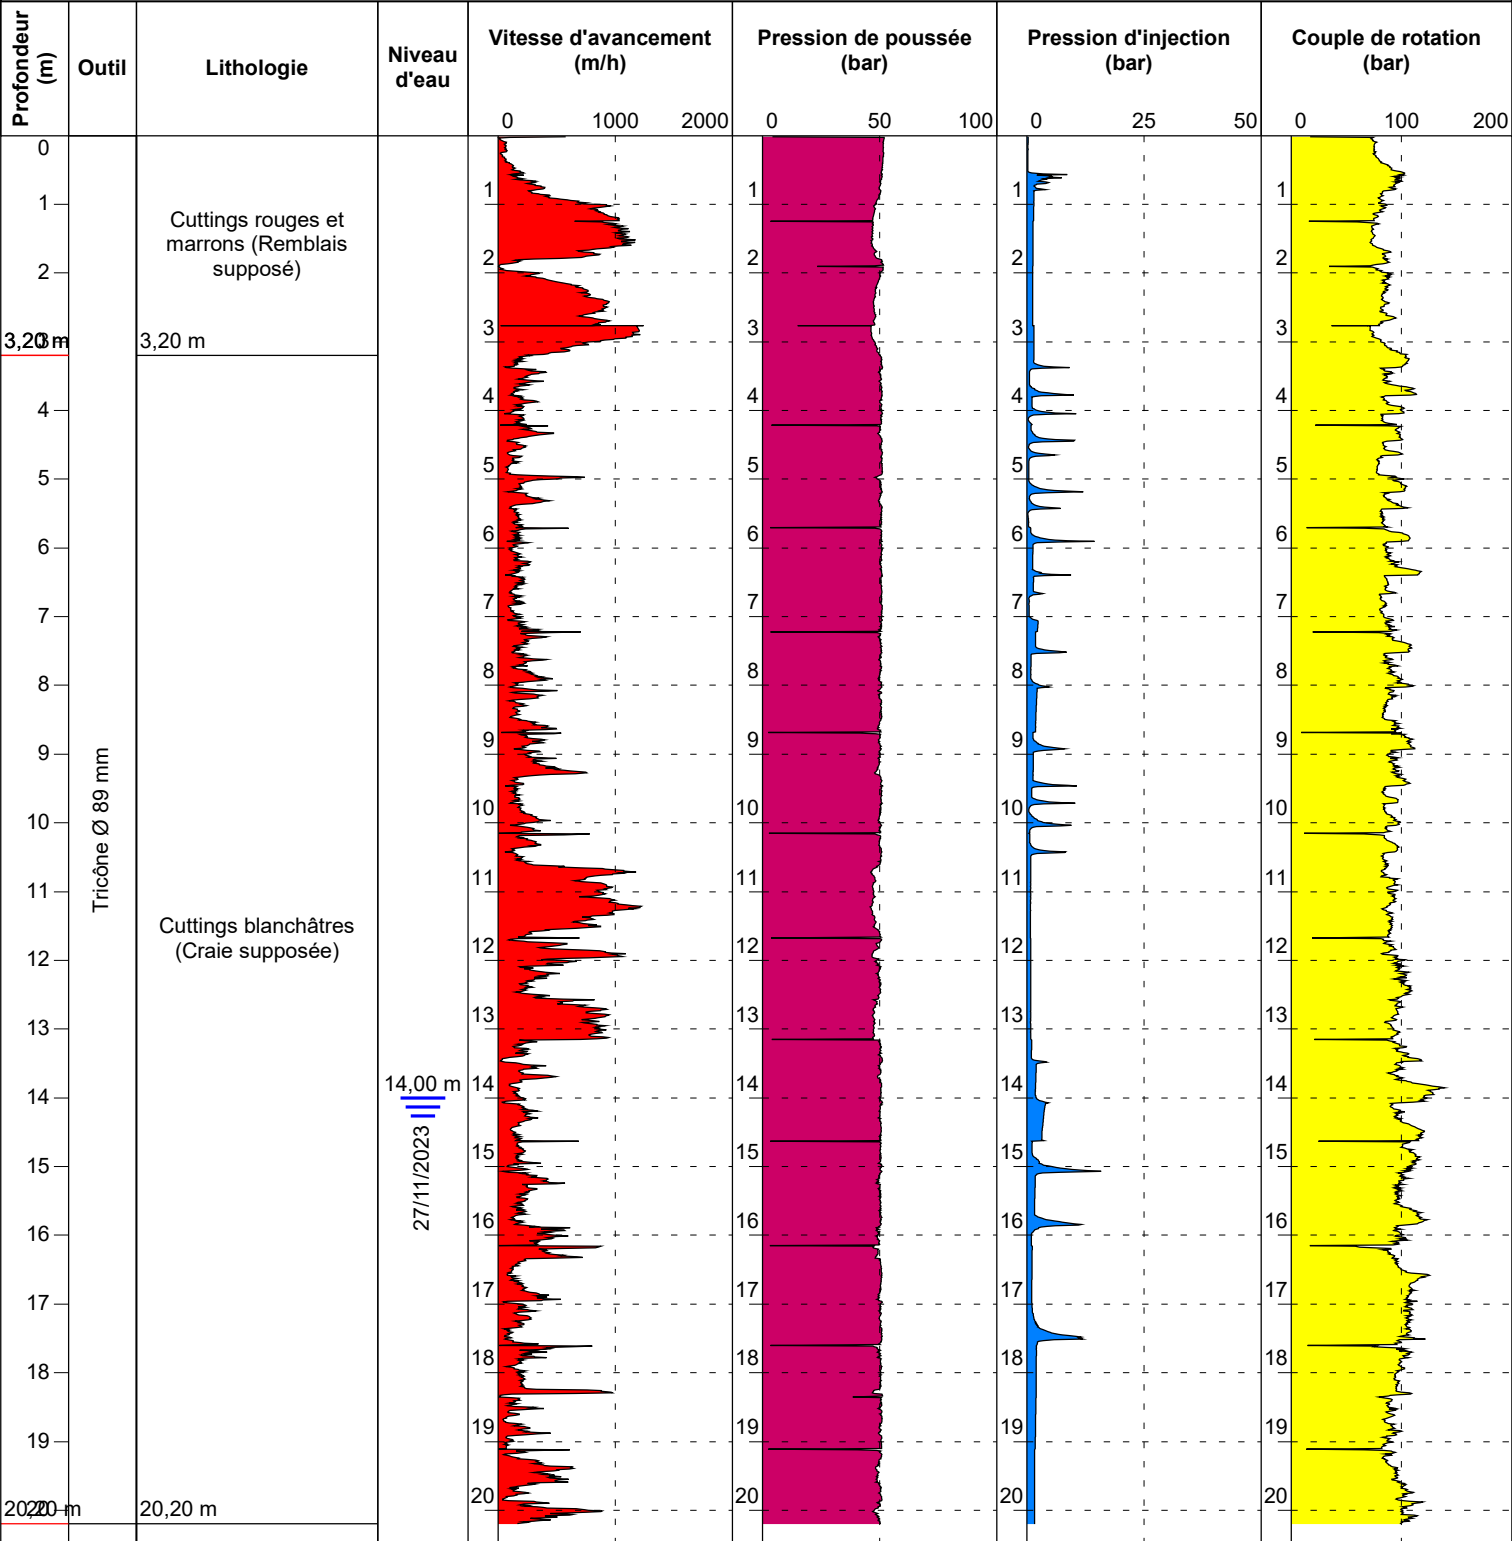
SONDAGE DESTRUCTIF SD3

Echelle : 1/110  
Date début de forage : 27/10/2023  
Profondeur de fin : 20,20 m

Observations : Niveau d'eau non stabilisé relevé à 14.00 m/TA en fin de sondage (eau de forage)

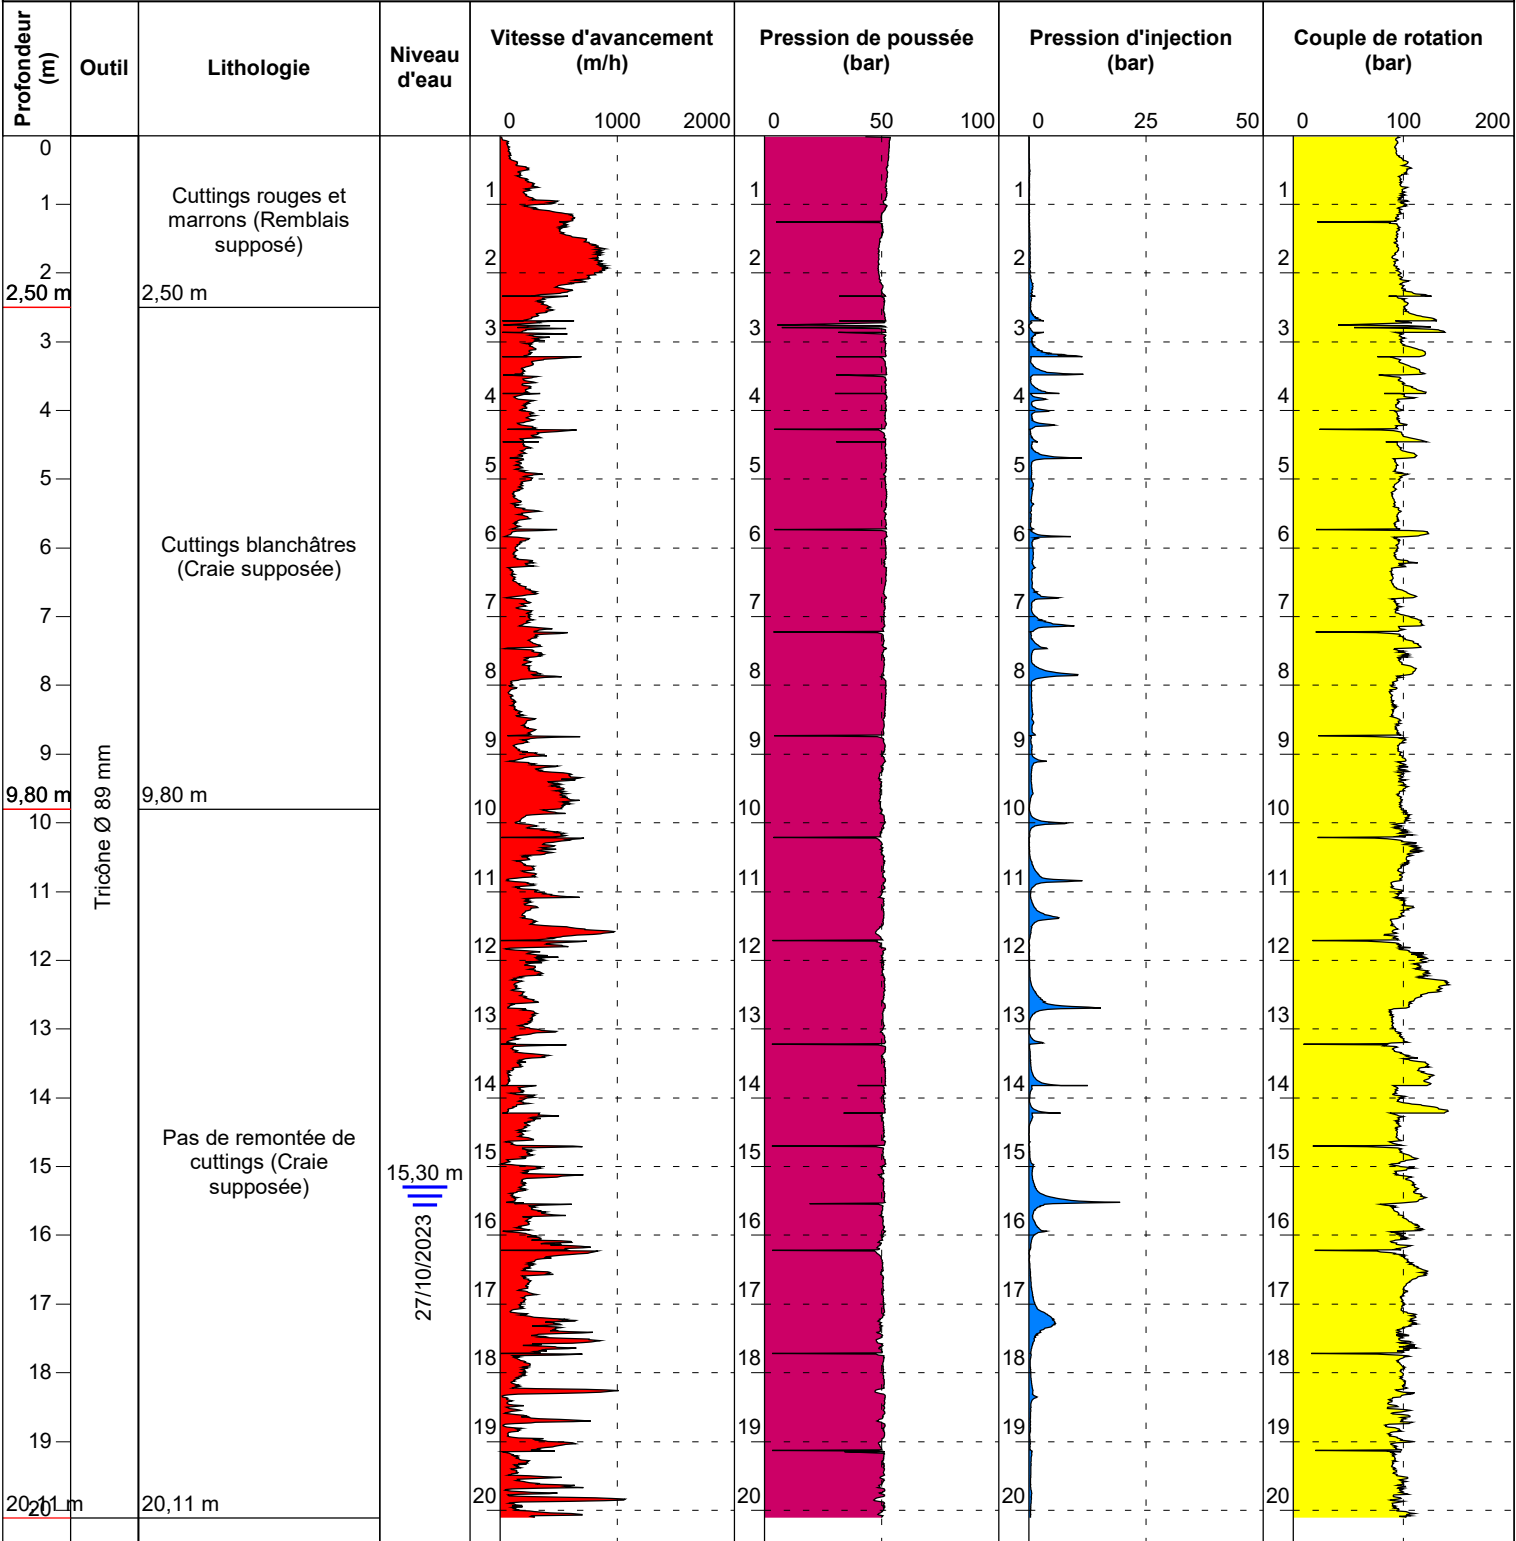
SONDAGE DESTRUCTIF SD4/SP1

Echelle : 1/110  
Date début de forage : 27/10/2023  
Profondeur de fin : 20,11 m

Observations : Niveau d'eau non stabilisé relevé à 15.30 m/TA en fin de sondage (eau de forage)

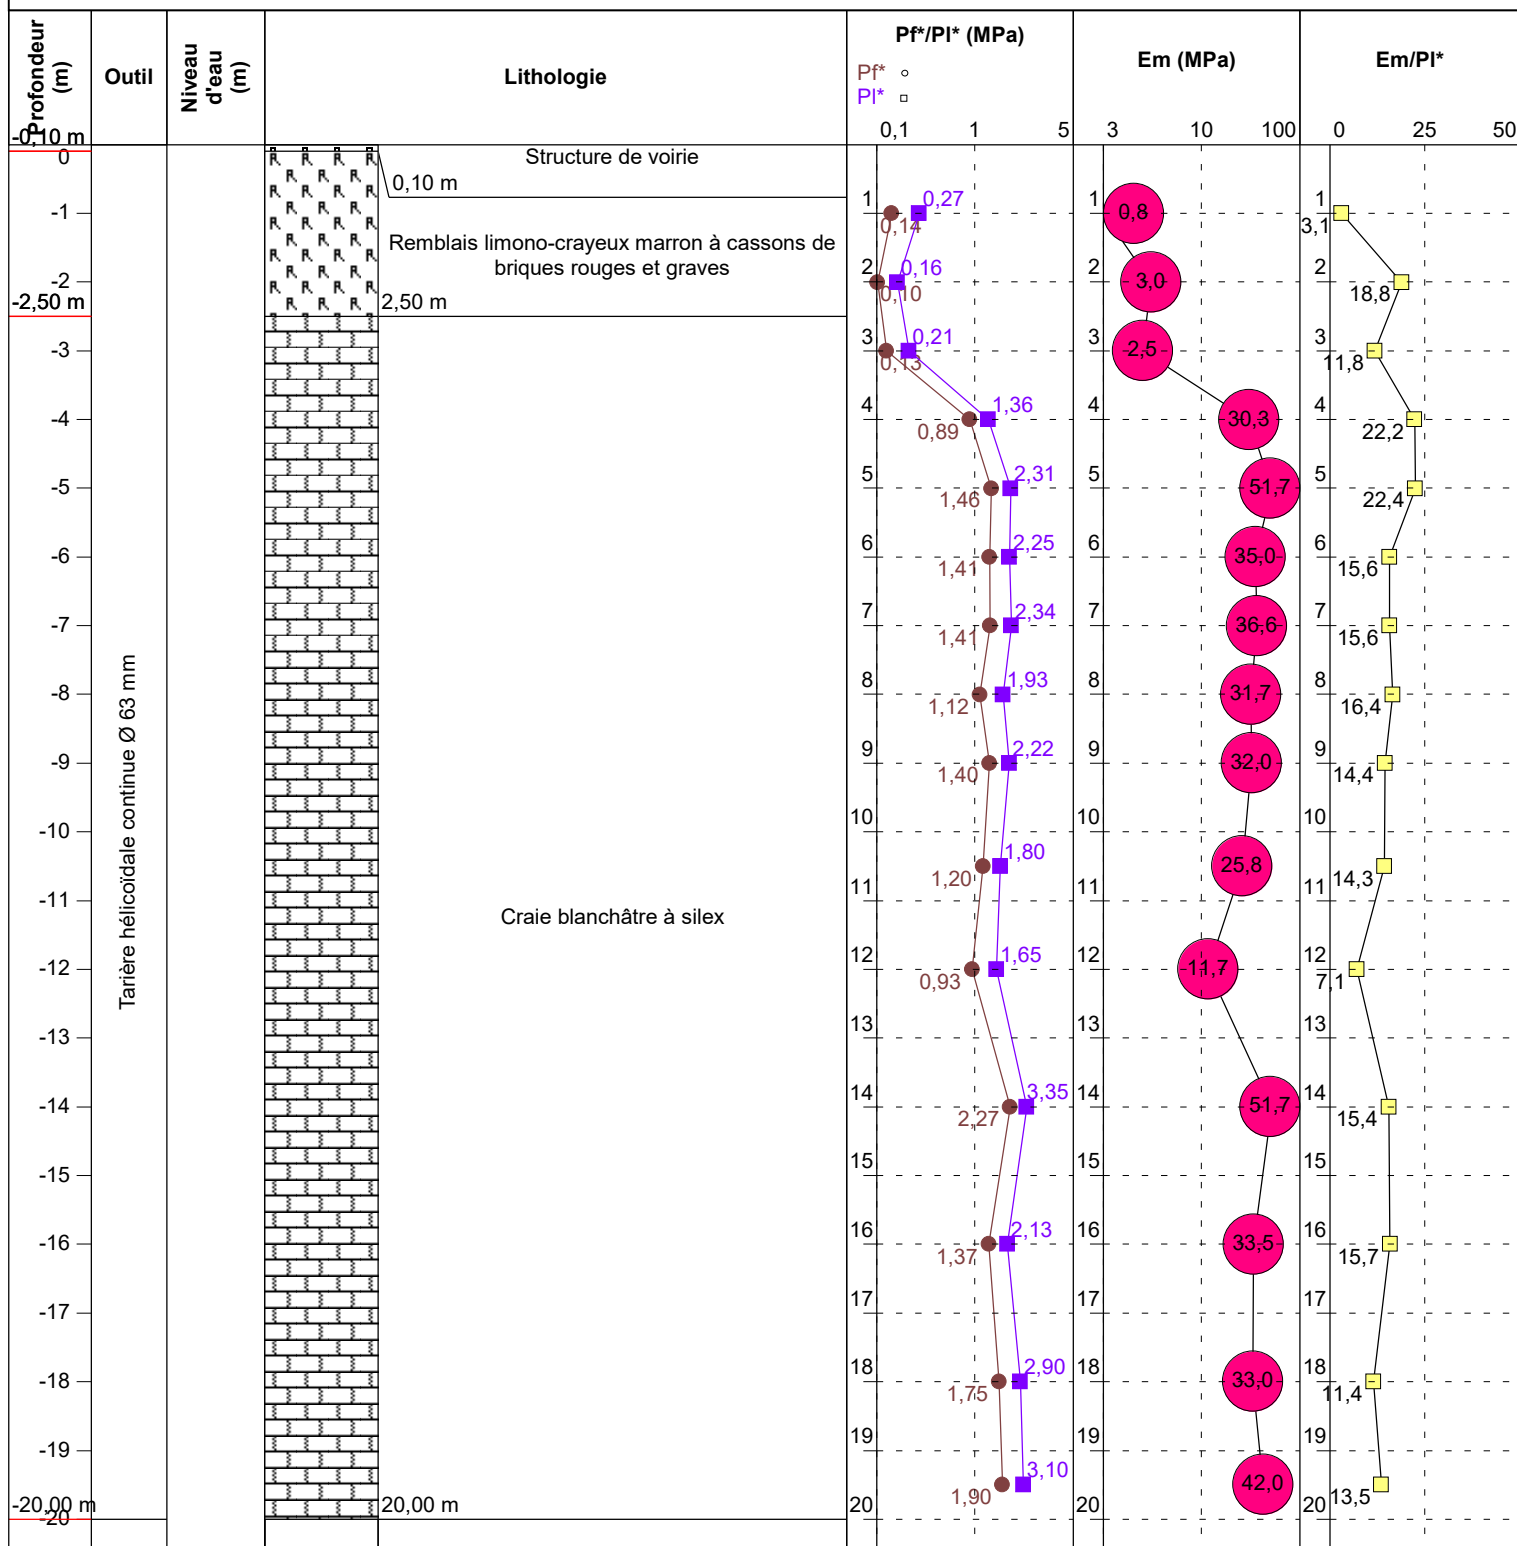
# SONDAGE PRESSIOMETRIQUE SP1/SD4

Echelle : **1/110**  
Date début de forage : **25/10/2023**  
Profondeur de fin : **20,00 m**

Observations : **Aucun niveau d'eau relevé en fin de sondage**
