# **Projet de réhabilitation de la CCI du Pas-de-Calais en centre de formation – Arras (62)**

**Étude géotechnique d'avant-projet (G2 – AVP)**

**Rapport n°A127467/version B – 1<sup>er</sup> février 2024**

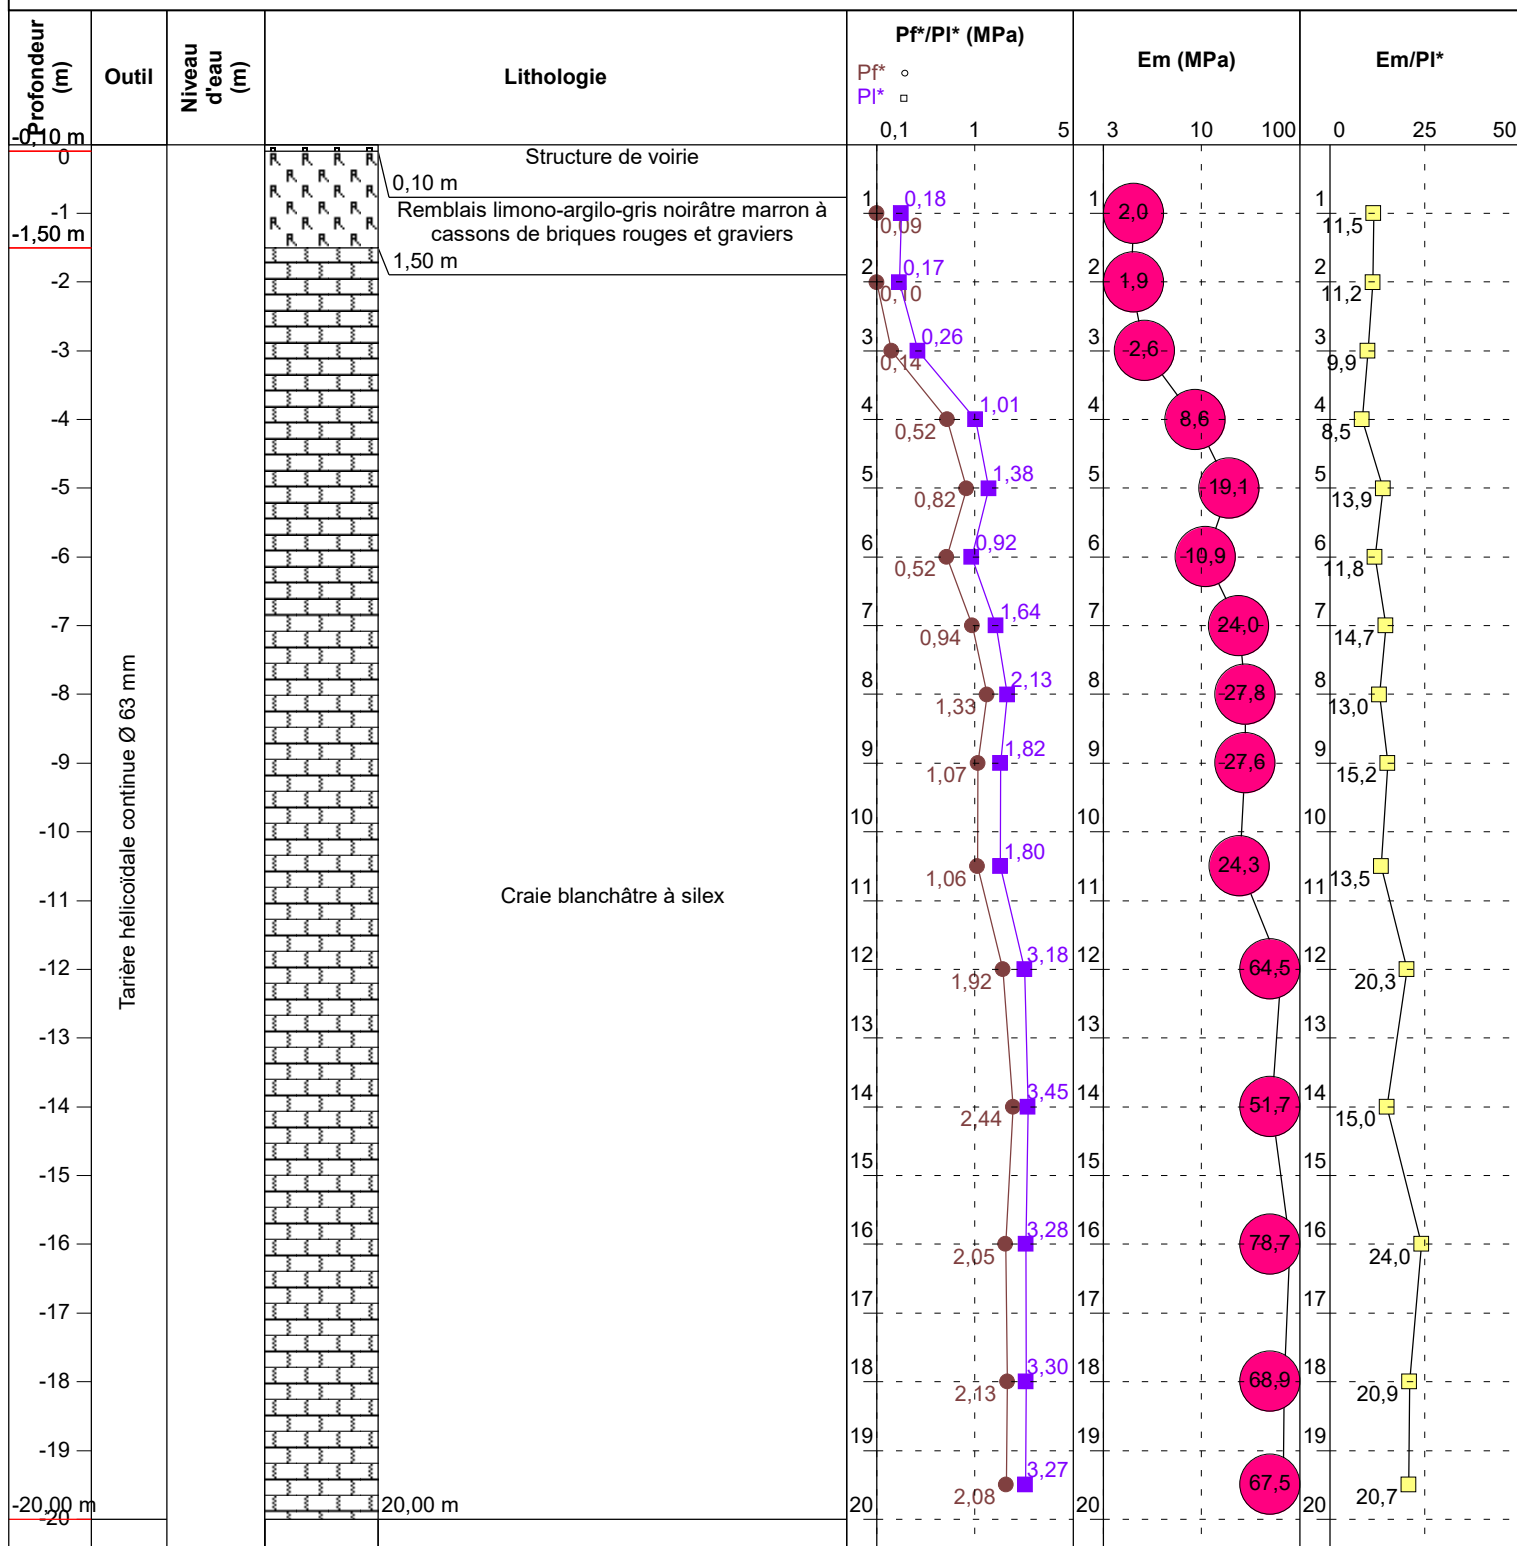
# SONDAGE PRESSIOMETRIQUE SP2/SD2

Echelle : **1/110**  
Date début de forage : **25/10/2023**  
Profondeur de fin : **20,00 m**

Observations : **Aucun niveau d'eau relevé en fin de sondage**

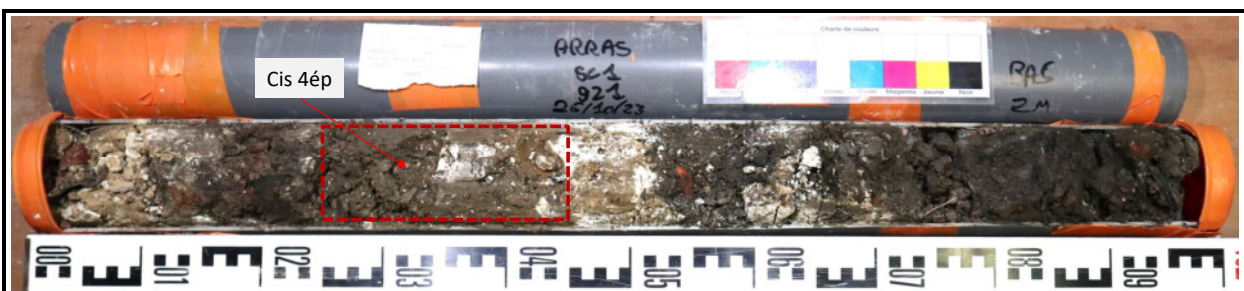
**Réf. Echantillon :** SC1 de 1.00 à 2.00 m (éch n°23 2789)

- H + 0.00 à 0.71 m :** Remblai composé de sable silto-graveleux, carbonaté, plastique, brunâtre et blanchâtre.  
 Présence de nombreux éléments carbonatés et anthropiques (morceaux de verres et de briques) millimétriques à pluri-centimétriques.
- H + 0.71 à 1.00 m :** Remblai composé de sable silto-graveleux, carbonaté, plastique, noirâtre et brunâtre.  
 Présence de nombreux éléments siliceux et anthropiques (morceaux de verres et de briques) millimétriques à pluri-centimétriques.  
 Présence de taches noirâtres (matière organique ?).

**Récupération = 100%**

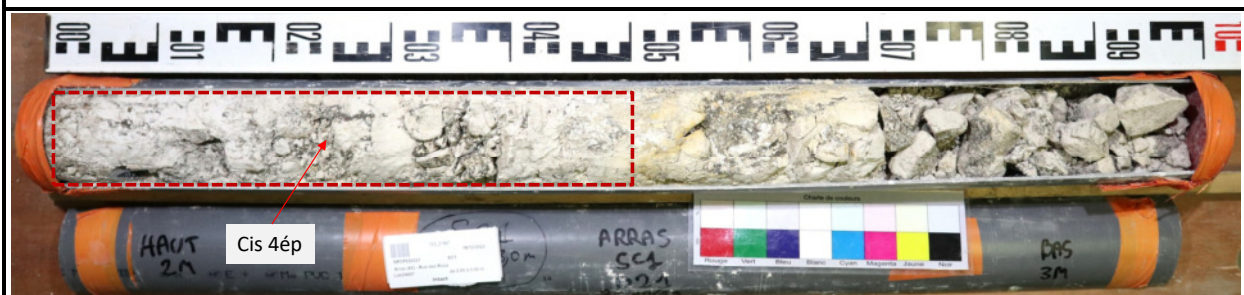
**Réf. Echantillon :** SC1 de 2.00 à 3.00 m (éch n°23 2790)

- H + 0.00 à 0.70 m :** Craie tendre et localement dure, blanchâtre et jaunâtre.  
 Présence d'éléments calcaires millimétriques à pluri-centimétriques.
- H + 0.70 à 1.00 m :** Grave crayeuse dure en éléments millimétriques à pluri-centimétriques, blanchâtre.

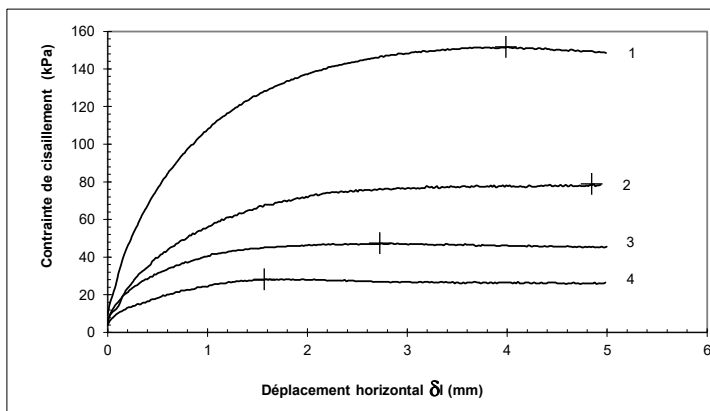
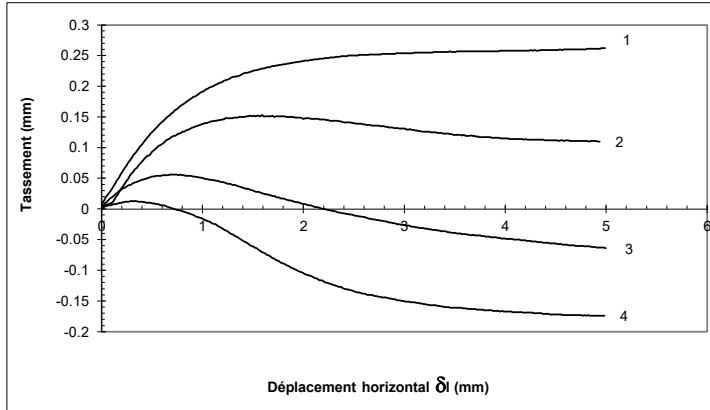
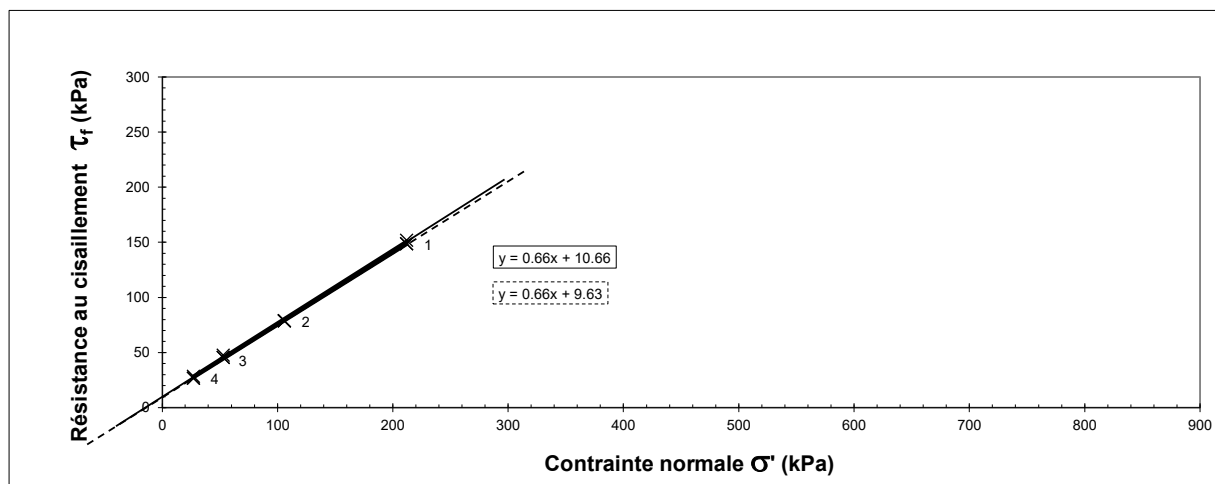
Rupture	1	2	3	4
$\tau_{f,p}$ (kPa)	152	79	47	28
$\delta l_{f,p}$ (mm)	4.0	4.8	2.7	1.6
$\tau_{f,f}$ (kPa)	149	79	46	27
$\delta l_{f,f}$ (mm)	5.0	4.9	5.0	5.0
Vitesse (mm/mn)	0.021	0.020	0.021	0.022

C'p = 11 kPa	$\phi'_p = 34^\circ$	C'f = 10 kPa	$\phi'_f = 33^\circ$
--------------	----------------------	--------------	----------------------

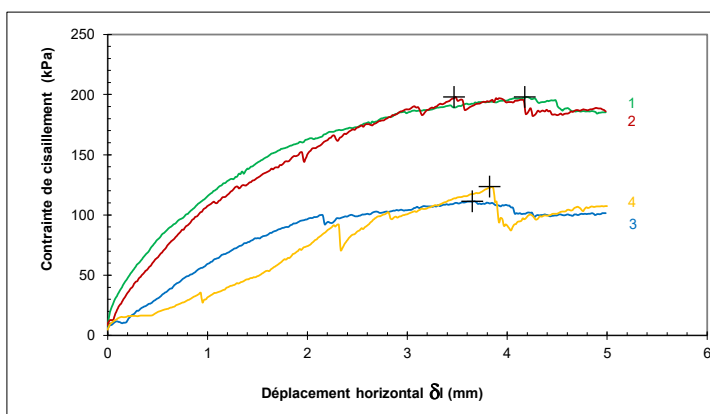
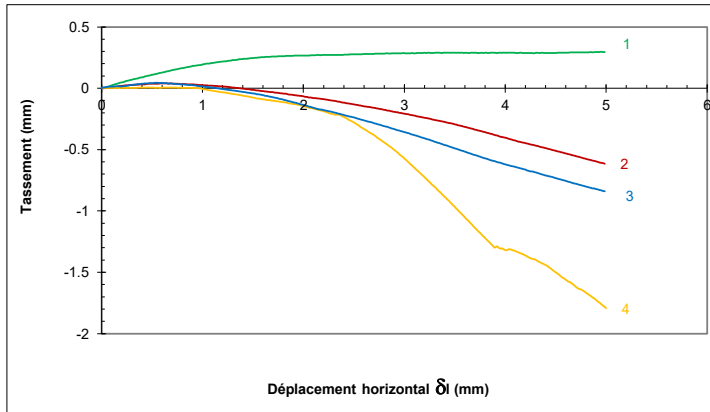
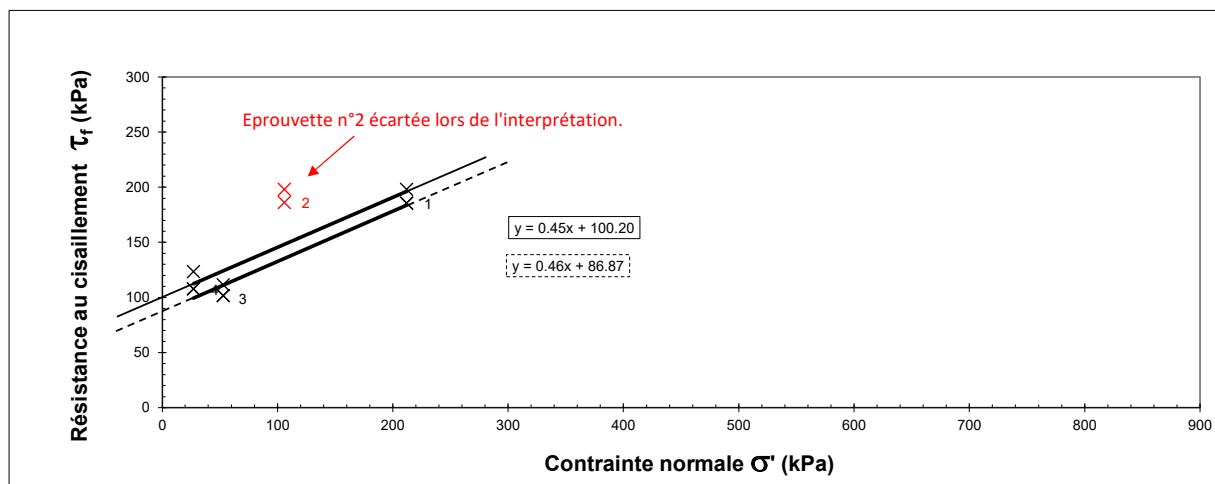
Rupture	1	2	3	4
$\tau_{f,p}$ (kPa)	198	198	111	123
$\delta l_{f,p}$ (mm)	4.2	3.5	3.7	3.8
$\tau_{f,f}$ (kPa)	185	186	102	108
$\delta l_{f,f}$ (mm)	5.0	5.0	5.0	5.0
Vitesse (mm/mn)	0.020	0.019	0.020	0.021

C'p = 100 kPa	$\phi'_p = 24^\circ$	C'f = 87 kPa	$\phi'_f = 25^\circ$
---------------	----------------------	--------------	----------------------
