**Rapport de mission de repérage des matériaux et  
produits contenant de l'amiante avant réalisation de  
travaux dans un immeuble bâti**

**RAPPORT N° 11366388-001-1**

**CPAM**  
2 rue DIDEROT  
47914 AGEN CEDEX

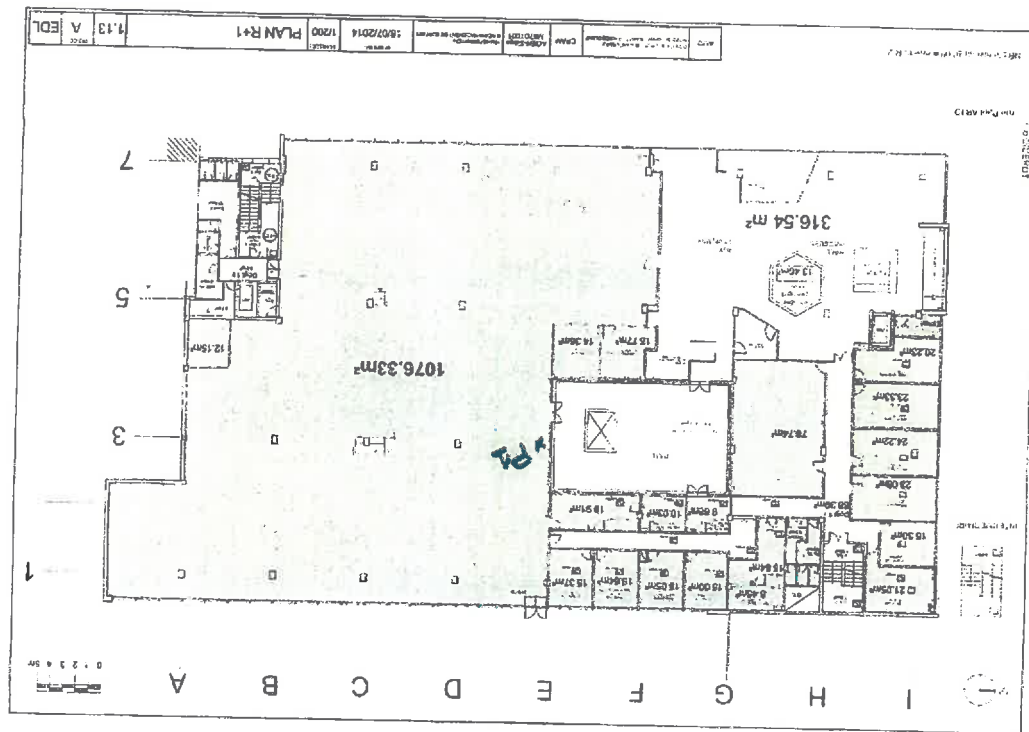
Client :	CPAM	Titre :	Document 1
N° dossier :	33220545		
N° planche :	1/2	Version : 0	
Type :	Croquis		
Date :	05/03/2020		
Intervenant :	PIN Thierry	Bâtiment :	
Origine du plan :	Croquis ou document transmis	Etage :	
		Commentaire :

Etage	Local	Elément	Matériau / Produit	Critère de conclusion	Réf sondage
R+1	BUREAU COTE PATIO	sol sous plancher technique	ragréage + colle	Résultat d'analyse (P001)	
R+1	PALIER ASCENSEUR	sol	Colle de carrelage	Résultat d'analyse (P002)	
		Murs	Plinthe + Colle	Résultat d'analyse (P003)	
		Murs	revêtement mural	Résultat d'analyse (P004)	
RDC	ENTRE	sol	Colle de carrelage	Résultat d'analyse (P005)	
		Murs	Plinthe + Colle	Résultat d'analyse (P006)	
		Murs	Peinture	Résultat d'analyse (P007)	
		sol extérieur	Enrobé	Résultat d'analyse (P008)	
		mur extérieur	Enduit lissé	Résultat d'analyse (P009)
