**Réhabilitation de la RN 12 Y
PR 26+400 au PR 26+600**

DOSSIER DE CONSULTATION DES ENTREPRISES

**2.7 – ANALYSE DES CAROTTAGES DE CHAUSSEE
AMIANTE / HAP**

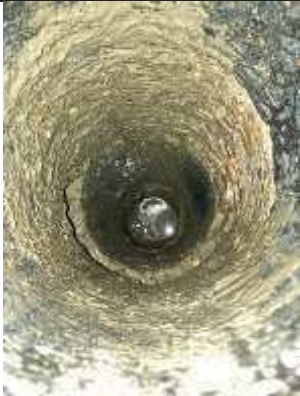
1. Carotte N°C1Y VL

Localisation	Nom	Date de prélèvement
RN 12Y - PR26+430	C1Y VL - PR26+430	18 /04/24

Carotte	Épaisseur	Etat

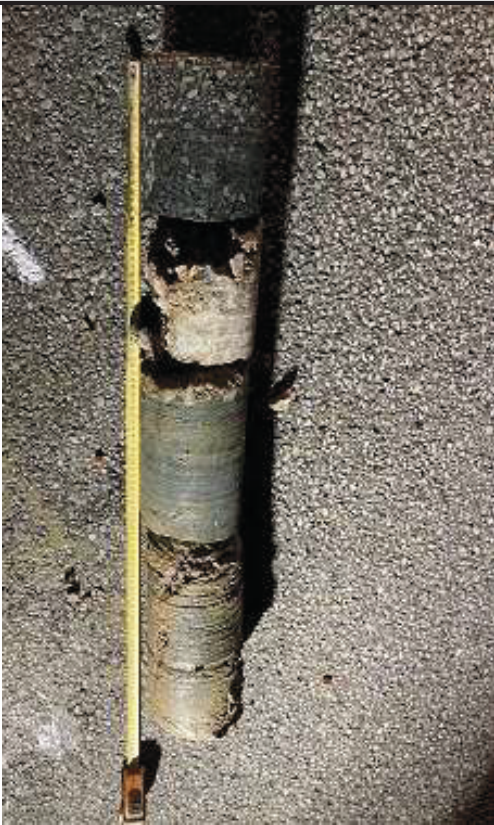
7 cm Enrobée 0/10	Collé
	8 cm Enrobée 0/14	Décollé
	17 cm Grave Traité	Décollé
	21 Cm Grave ciment	Décollé
	31 cm Grave Traité	Décollé
Total : 84 cm

Qualité de la carotte				
		Saine Sain	Médioce Médioce	Fissurée Fissuré	Fragmentée	Désagrégée
Qualité de la paroi	Lisse

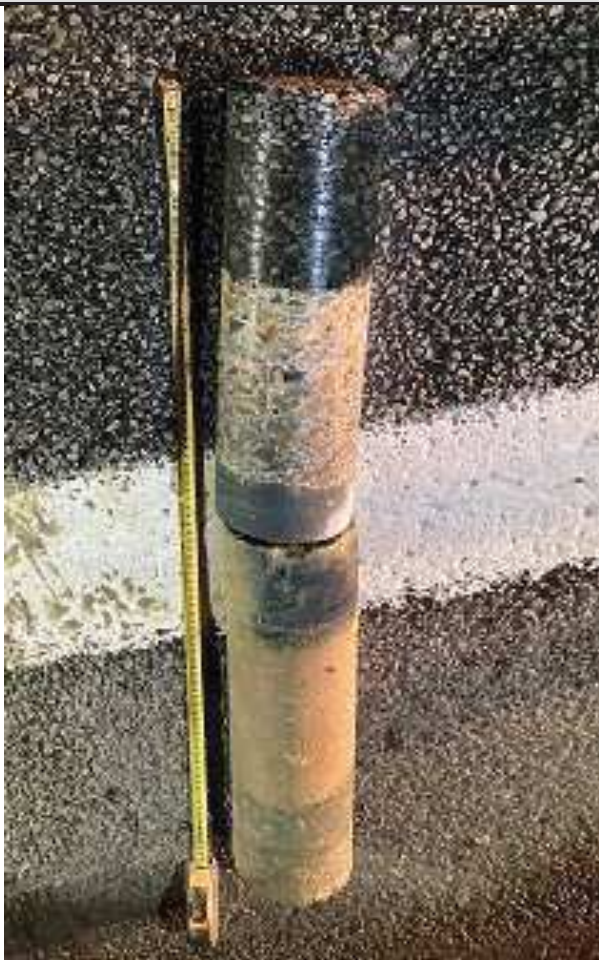
Localisation	Nom	Date de prélèvement
RN 12Y - PR26+500	C2Y VR - PR26+500	18 /04/24

4 cm Enrobée 0/10	Collé
	4 cm Enrobée 0/10	Collé
	7 cm Enrobée 0/10	Collé
	23 cm Grave Traité	Décollé
	44 cm Grave Traité	Décollé
Total : 82 cm

Qualité de la carotte				
Qualité de la paroi		Sain	Médiocre	Fissurée	Fragmentée	Désagrégée
	Lisse	 	 	 	Non rencontré	Non rencontré
	Granulats arrachés	Non rencontré
