**REPERAGE DES MATERIAUX ET PRODUITS
CONTENANT DE L'AMIANTE AVANT DEMOLITION
PARTIELLE D'UN IMMEUBLE BÂTI**

Rapport n° : 244553

Musée du Louvre – Accueil oratoire et couloir des ateliers

Réfection de l'accueil oratoire et mise en place d'un accueil provisoire au niveau du couloir des ateliers

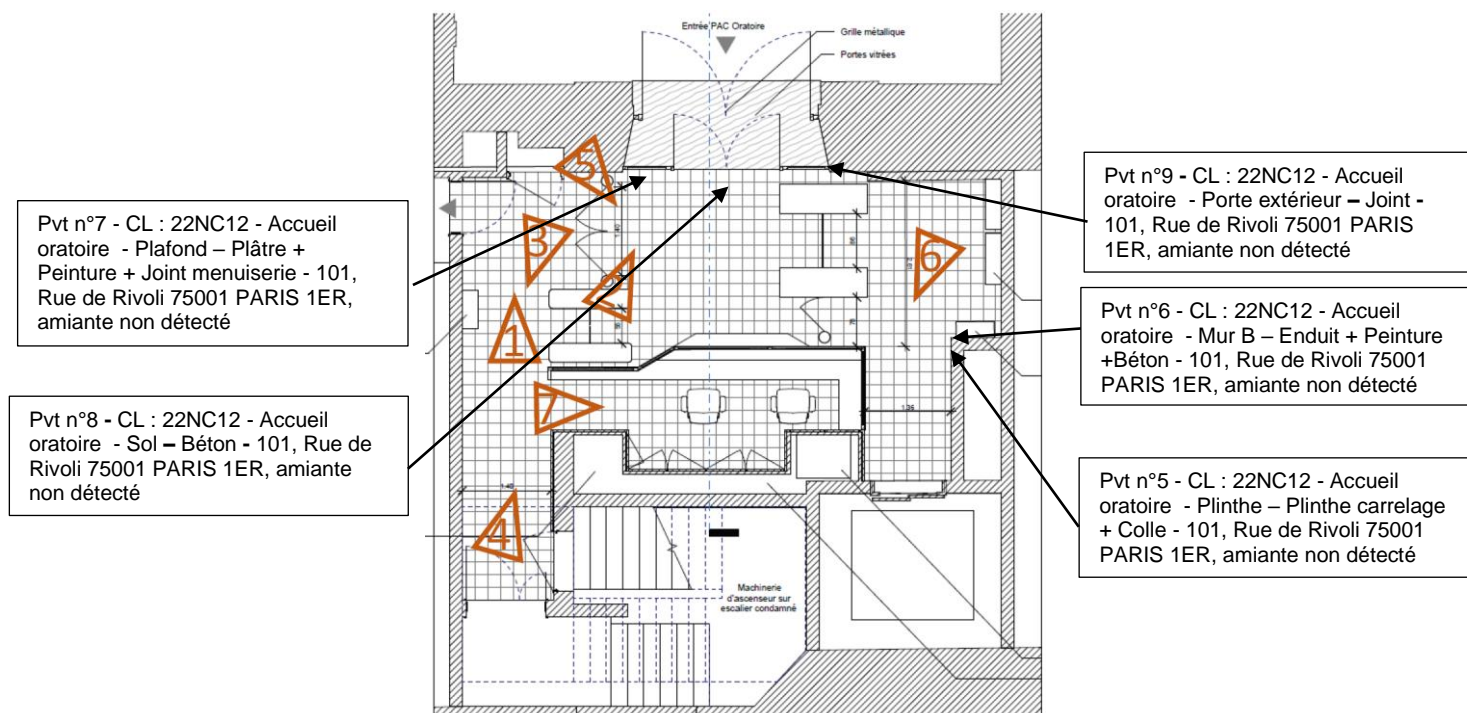
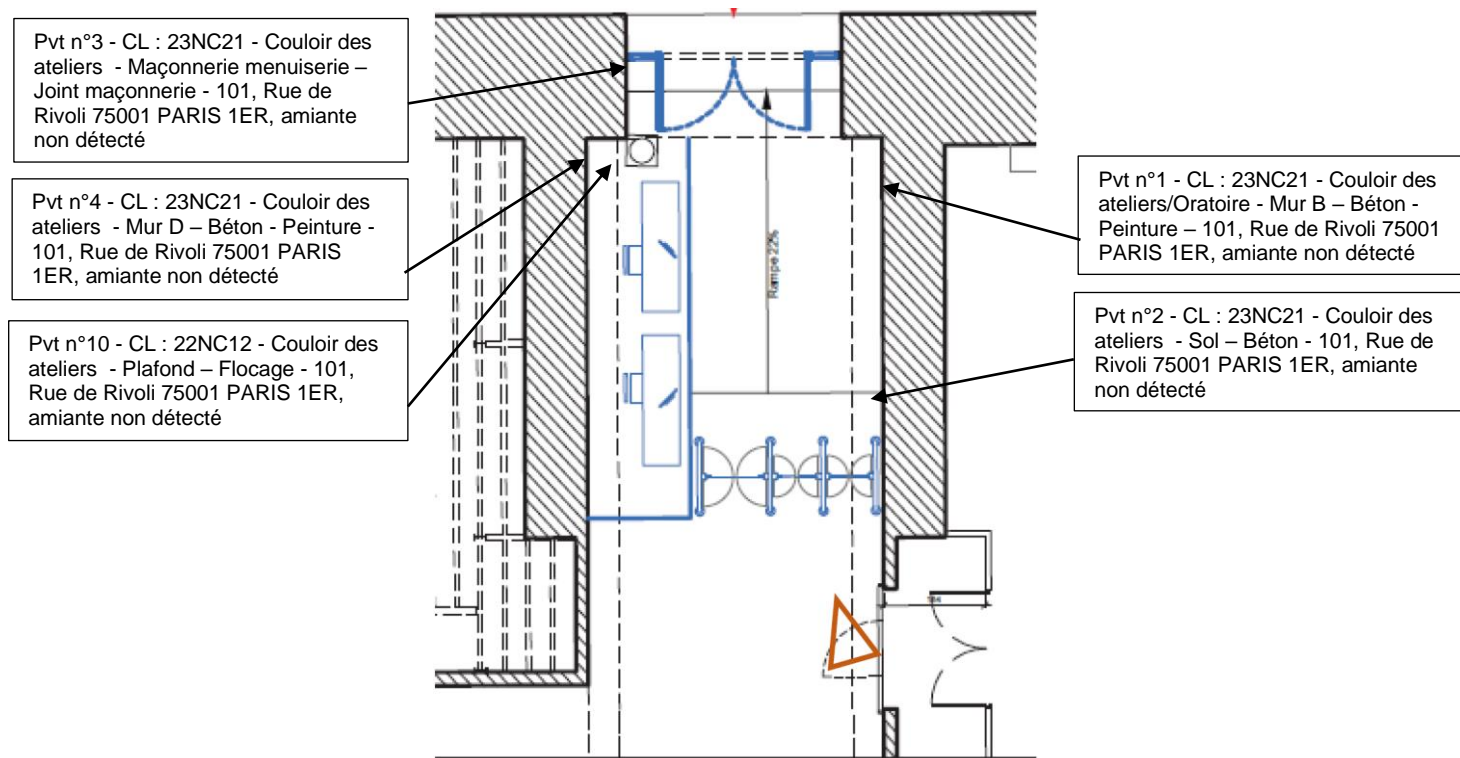
Sont précisées sur le plan ou croquis les informations suivantes :

- La localisation des éventuels sondages complémentaires à l'inspection visuelle
- La localisation des prélèvements
- La localisation des matériaux et produits contenant de l'amiante ou susceptibles d'en contenir si des investigations et des analyses ultérieures doivent être effectuées pour conclure.

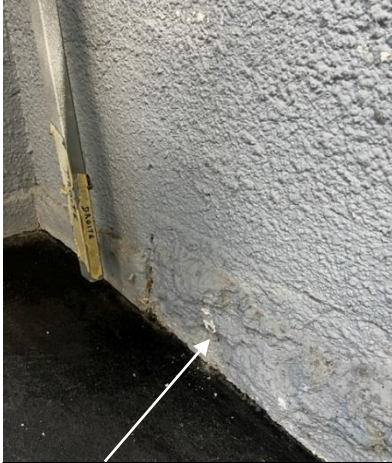
Photo n°1

Pvt n°1 - CL : 23NC21 - Couloir des ateliers/Oratoire - Mur B – Béton - Peinture – 101, Rue de Rivoli 75001 PARIS 1ER, amiante non détecté

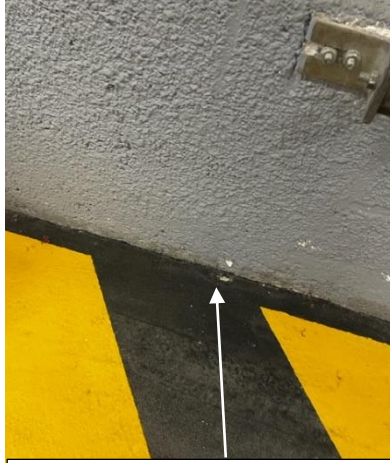
Photo n°2

Pvt n°2 - CL : 23NC21 - Couloir des ateliers - Sol – Béton - 101, Rue de Rivoli 75001 PARIS 1ER, amiante non détecté

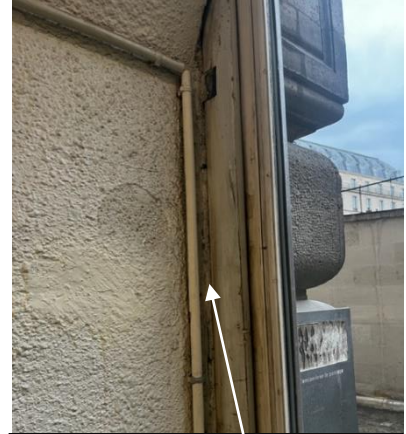
Photo n°3

Pvt n°3 - CL : 23NC21 - Couloir des ateliers - Maçonnerie menuiserie – Joint maçonnerie - 101, Rue de Rivoli 75001 PARIS 1ER, amiante non détecté

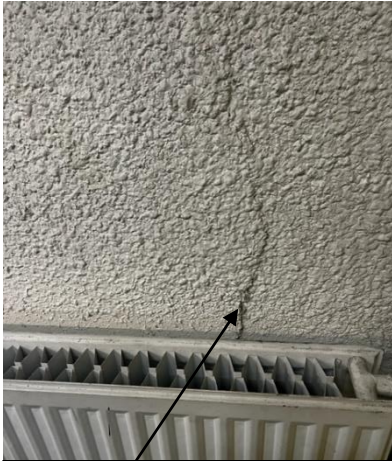
Photo n°4

Pvt n°4 - CL : 23NC21 - Couloir des ateliers - Mur D – Béton - Peinture - 101, Rue de Rivoli 75001 PARIS 1ER, amiante non détecté

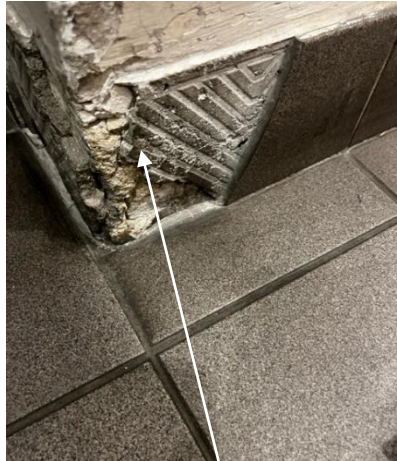
Photo n°5

Pvt n°5 - CL : 22NC12 - Accueil oratoire - Plinthe – Plinthe carrelage + Colle - 101, Rue de Rivoli 75001 PARIS 1ER, amiante non détecté

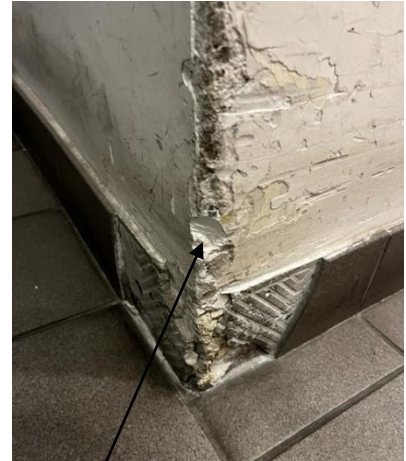
Photo n°6

Pvt n°6 - CL : 22NC12 - Accueil oratoire - Mur B – Enduit + Peinture +Béton - 101, Rue de Rivoli 75001 PARIS 1ER, amiante non détecté

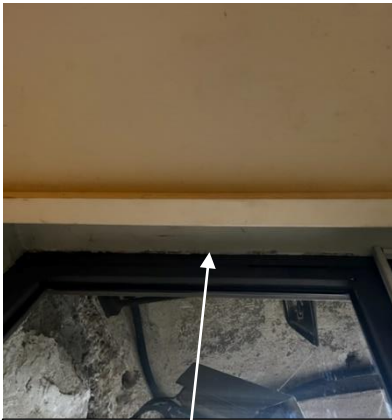
Photo n°7

Pvt n°7 - CL : 22NC12 - Accueil oratoire - Plafond – Plâtre + Peinture + Joint menuiserie - 101, Rue de Rivoli 75001 PARIS 1ER, amiante non détecté

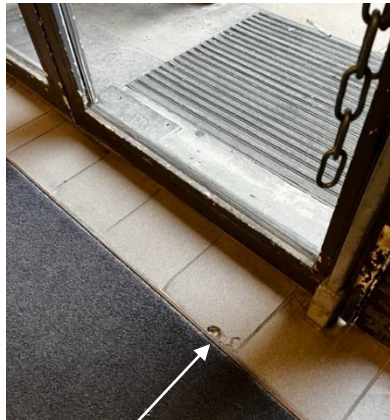
Photo n°8

Pvt n°8 - CL : 22NC12 - Accueil oratoire - Sol – Béton - 101, Rue de Rivoli 75001 PARIS 1ER, amiante non détecté

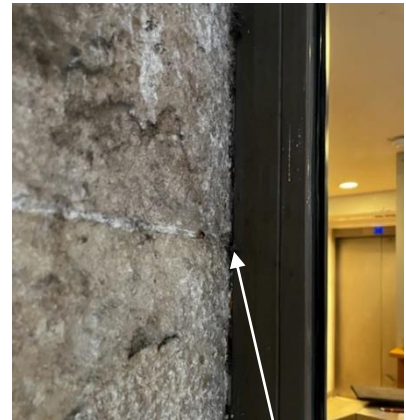
Photo n°9

Pvt n°9 - CL : 22NC12 - Accueil oratoire - Porte extérieur – Joint - 101, Rue de Rivoli 75001 PARIS 1ER, amiante non détecté

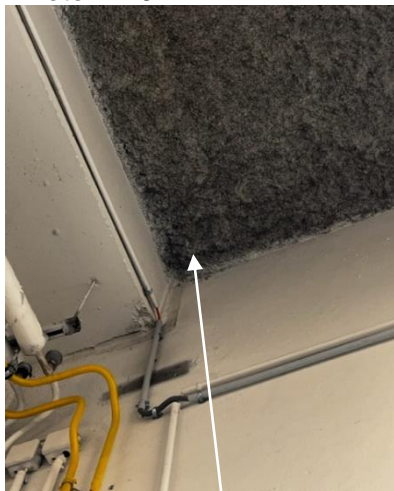
Photo n°10

Pvt n°10 - CL : 22NC12 - Couloir des ateliers - Plafond – Flocage - 101, Rue de Rivoli 75001 PARIS 1ER, amiante non détecté
