HÔTEL DE ROTHELIN-CHAROLAIS

Restauration du Clos et Couvert et amélioration énergétique
PHASE 1 - Ailes sur rue

D 02 - DIAGNOSTIC PLOMB

**RAPPORT DE MISSION DE REPERAGE DES MATERIAUX ET PRODUITS CONTENANT
DU PLOMB AVANT REALISATION DE TRAVAUX**Articles R4412-61 à R4412-65 du Code du Travail – Articles L1334-11 et L1334-13 du Code de la Santé Publique – Articles
L541-1 à L541-8 du Code de l'Environnement – Norme NF X 46-035N° de dossier :
244528Date de visite : 07/04/2024
Date du rapport : 07/04/2024**Le rapport suivant concerne**

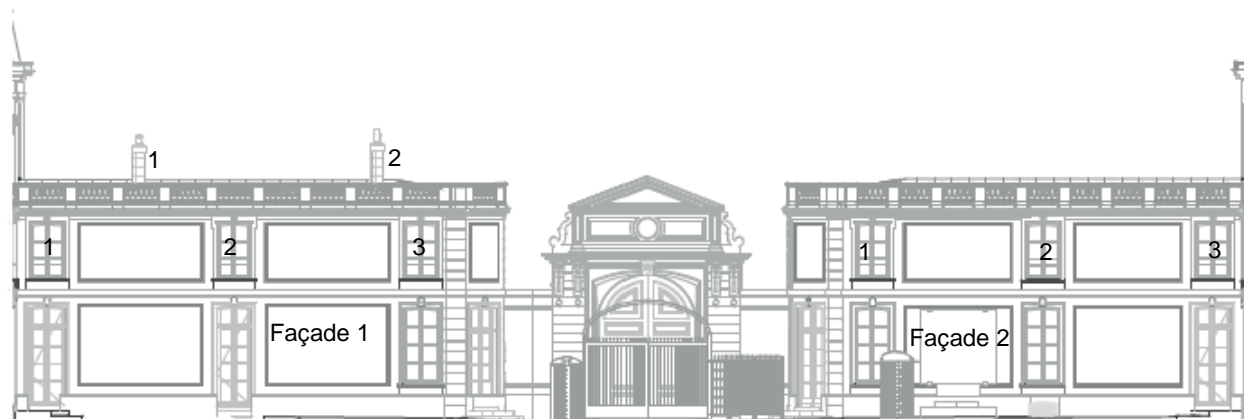
Façade cour

Les unités de diagnostic recouvertes d'un revêtement présentant des dégradations sont repérées sur le croquis au moins par un identifiant unique (par exemple le numéro de mesure).
