DOSSIER N° ING-OC-24-303 I-D-A

### Diagnostic structurel des toitures

### Université Toulouse 2 - Jean Jaurès Bâtiment MAYER

Référence devis	COM-OC-24-3079-D-C
Nom de l'opération	Rénovation thermique, Bâtiment MAYER – Université Jean Jaurès
Localisation	5 allée Antonio Machado - Toulouse
Client	Université Toulouse 2 – Jean Jaurès
Interlocuteur	Benjamin DUPONT
Rapport	Diagnostic structurel des toitures

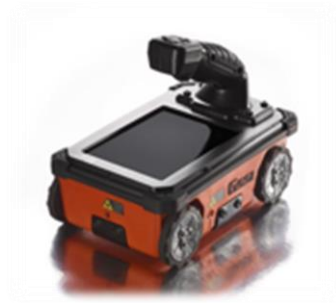
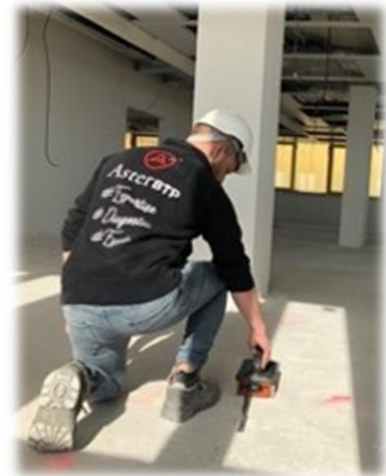
Les mesures sont acquises en déplaçant un transducteur radar (antenne d'émission – réception) en continu selon de nombreux profils répartis sur les surfaces accessibles. Ces profils sont orientés selon des directions perpendiculaires, horizontales et verticales, afin d'assurer l'investigation des structures dans le plus grand volume possible.

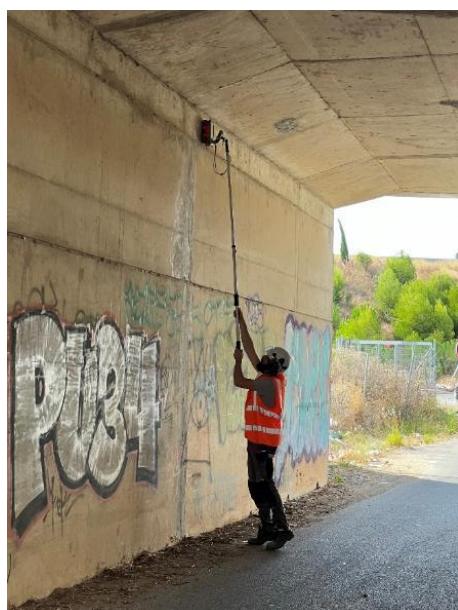
Comme l'illustre la photographie ci-dessus notre radar peut être monté sur une perche afin de réaliser des mesures jusqu'à des hauteurs de 4 mètres. Que cela soit sur des parois verticales ou horizontales.

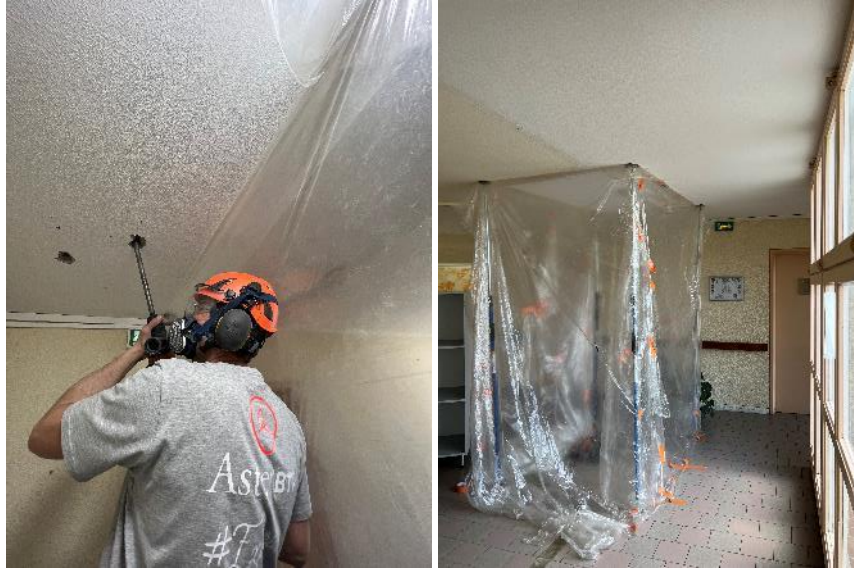
Afin de limiter la propagation de la poussière il est réalisé un SAS de protection comme l'illustre les photographies suivantes.

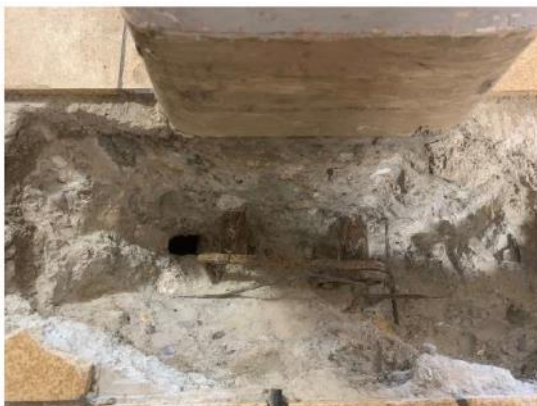
Sondage SP-4 – Surface plancher

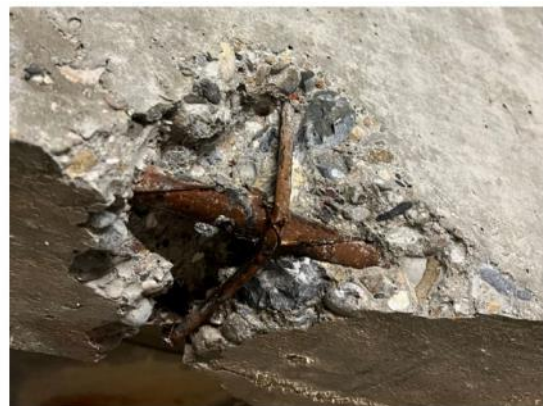
Sondage SP-2 – Sous-face poutre

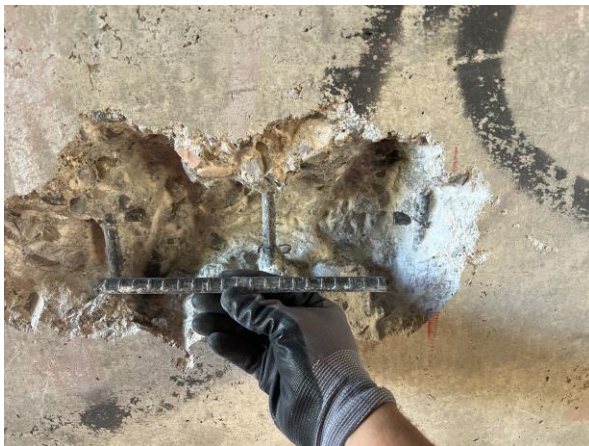
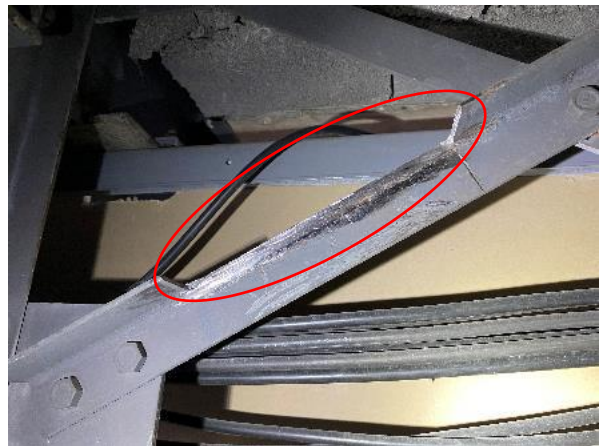
Les prélèvements d'acier sont réalisés par disquage à l'aide d'appareil portatif sur des zones faiblement sollicitées sur la structure (âme de profilé, armatures transversales ...). Cela permet de réduire l'impact du prélèvement sur l'intégrité de la structure.

Photographie de prélèvement d'acier sur structure béton et métallique

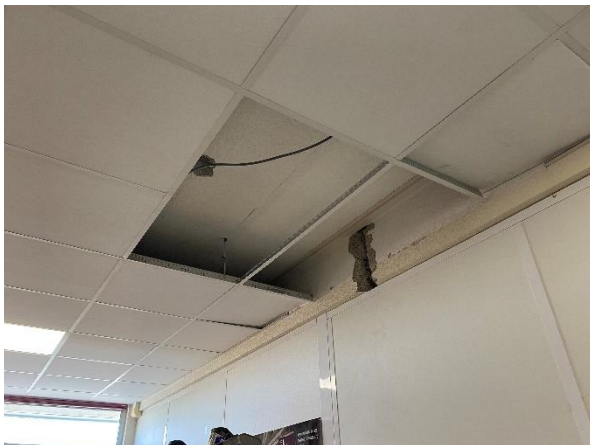
Photographie du sondage SP.2.1

Ces déficits sont modérés sur les poutres SP1.1 et SP2.1, et uniquement à l'état limite ultime. Nous rappelons que les calculs à l'état limite ultime décrivent un état de chargement supposé ne jamais être atteint, et qui intègre des coefficients de sécurité important tant sur les charges que sur les propriétés des matériaux. Ces coefficients de sécurité permettent de palier aux incertitudes de dimensionnement et de mise en œuvre. Les critères d'état limite de service sont vérifiés pour ces deux poutres, et ceci permet donc d'expliquer qu'aucun désordre n'est observable sur ces poutres, qui ont un bon comportement, avec une marge de sécurité réduite.
