Rapport de mission de repérage des matériaux et produits contenant de l'amiante avant réalisation de travaux dans un immeuble bâti

Numero d'affaire : **A534312870.1**
Numero de rapport : **2021-1201-1035-AM911-
A534312870.1-001-1**
Rapport établi le : **08/02/2022**

Bâtiment 911 IGS 064
Centre de Cadarache
13115 SAINT-PAUL-LÈS-DURANCE
CEDEX

Travaux d'étanchéité sur toit terrasse végétalisé du bâtiment 911

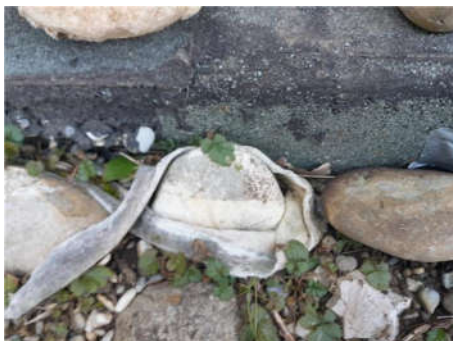
PRELEVEMENT : P002
Emplacement

Nom du client	Numéro de dossier	Pièce ou local
CEA	A534312870.1	RDC - Toiture terrasse
Matériau	Date de prélèvement	Nom de l'opérateur
Toile	01/02/2022	FLEURETTE Amandine
Localisation		
Sous Terre Toiture - Toiture		
Résultat amiante		
Absence d'amiante		
DESCRIPTION DU PRELEVEMENT :		
Objet		
Toile

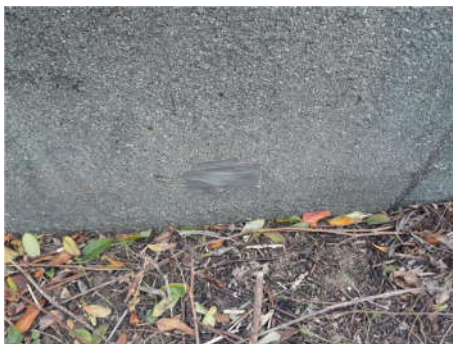
PRELEVEMENT : P003
Emplacement

Nom du client	Numéro de dossier	Pièce ou local
CEA	A534312870.1	RDC - Toiture terrasse
Matériau	Date de prélèvement	Nom de l'opérateur
Bandes bitumineuses	01/02/2022	FLEURETTE Amandine
Localisation		
Acrotère - Toiture		
Résultat amiante		
Absence d'amiante		
DESCRIPTION DU PRELEVEMENT :		
Objet		
Bandes bitumineuses

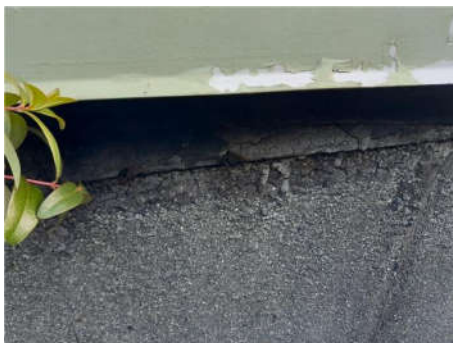
PRELEVEMENT : P004
Emplacement

Nom du client	Numéro de dossier	Pièce ou local
CEA	A534312870.1	RDC - Toiture terrasse
Matériau	Date de prélèvement	Nom de l'opérateur
Joint	01/02/2022	FLEURETTE Amandine
Localisation		
Acrotère - Toiture		
Résultat amiante		
Absence d'amiante		
DESCRIPTION DU PRELEVEMENT :		
Objet		
Joint
