Rapport de mission de repérage
des matériaux et produits
contenant de l'amiante et hap avant
réalisation de travaux dans un
immeuble bâti

Numéro d'offre : **2024-0207-1124-AM-911-**
A535364682.1-001-1
Numéro de contrat : **A535364682.1**
Date : **06/03/2024**

Bâtiment 911
IGS 064
Centre de Cadarache
13115 SAINT-PAUL-LÈS-DURANCE
CEDEX

Date d'intervention :
Du **19/02/2024** au **19/02/2024**

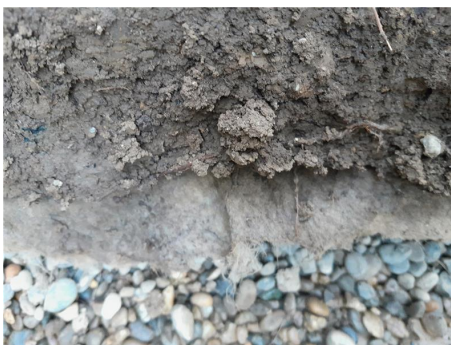
PRELEVEMENT : P008

Nom du client	Numéro de dossier	Partie d'ouvrage
CEA		Extérieur - toiture végétal
Matériau	Date de prélèvement	Nom de l'opérateur
géotextile 2	19/02/2024	MAROVELLI Adrien
Localisation		
séparation des agrégats		
Résultat amiante		
Absence d'amiante		
DESCRIPTION DU PRELEVEMENT :		
Objet		
géotextile 2
