## Rapport de mission de repérage des matériaux et produits contenant de l'amiante dans les immeubles bâtis avant réalisation de travaux

Numéro de dossier : DV24050066

Date du repérage : 04/06/2024

Adresse	Rue : ..... <b>HIA LEGUEST</b> Bât., escalier, niveau, appartement n°, lot n° : <b>Sous-sol Bat015 Local 13</b> Code postal, ville : <b>57000 METZ</b>
Périmètre de repérage :	..... <b>Création d'un local informatique</b>
Type de logement : Fonction principale du bâtiment : Date de construction :	..... <b>Local sous-sol</b> ..... <b>Habitation (partie privative d'immeuble)</b> ..... <b>&lt; 1949</b>

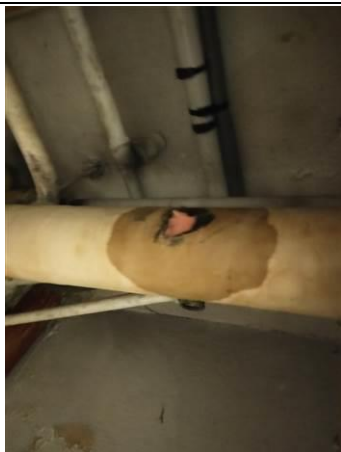
<p>Photo n° PhA001  Localisation : Pièce 1; Pièce 2  Ouvrage : Revêtements de sol (l'analyse doit concerner chacune des couches du revêtement)  Partie d'ouvrage : Revêtement plastique avec sous-couche  Description : Revêtement plastique avec sous-couche</p>
 	<p>Photo n° PhA002  Localisation : Pièce 1  Ouvrage : Flocages, Calorifugeages, Faux plafonds  Partie d'ouvrage : Faux plafonds  Description : Faux plafonds</p>
 	<p>Photo n° PhA003  Localisation : Pièce 1 ABEF; Pièce 2 CD  Ouvrage : 3 - Parois verticales intérieures - Murs et cloisons maçonnés  Partie d'ouvrage : Enduit à base de ciment lissé ou taloché  Description : Enduit murs à base de ciment lissé ou taloché</p>
 	<p>Photo n° PhA004  Localisation : Pièce 1; Pièce 2  Ouvrage : 4 - Plafonds et faux plafonds - Plafonds  Partie d'ouvrage : Enduit à base de ciment lissé ou taloché  Description : Enduit plafond à base de ciment lissé ou taloché</p>

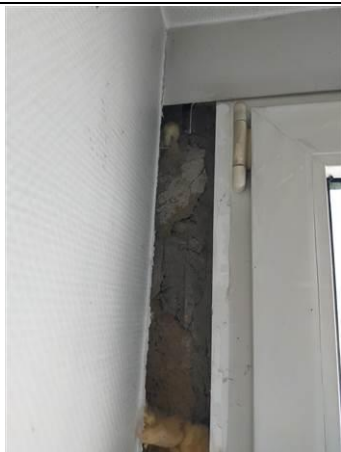
Photo n° PhA006  
Localisation : Pièce 1; Pièce 2  
Ouvrage : Flocages, Calorifugeages, Faux plafonds  
Partie d'ouvrage : Calorifugeages  
Description : Calorifugeages

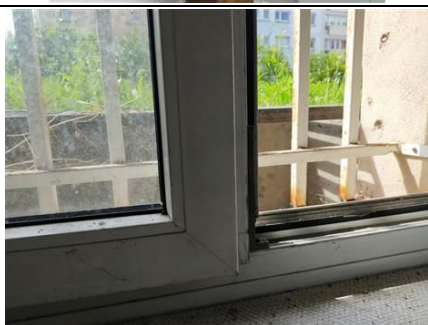
Photo n° PhA007  
Localisation : Pièce 1  
Ouvrage : 2 - Parois verticales extérieures et Façades - Menuiseries extérieures  
Partie d'ouvrage : Joint d'étanchéité entre menuiserie et structure  
Description : Joint d'étanchéité entre menuiserie et structure

**ZPSO-007 : Partie à inspecter : Joint d'étanchéité entre menuiserie et structure | Description : Joint d'étanchéité entre menuiserie et structure.**

Localisation	n° de sondage	Description	Echantillon	N° Echantillon	Photo
Pièce 1	1	Identifiant : ZPSO-007 Description : Joint d'étanchéité entre menuiserie et structure Zone : Mur Résultat : Absence d'amiante	-	ZPSO-007

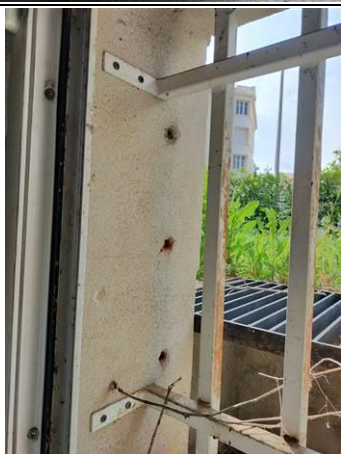
Photo n° PhA008  
Localisation : Pièce 1  
Ouvrage : 2 - Parois verticales extérieures et Façades - Menuiseries extérieures  
Partie d'ouvrage : Joint de vitrage  
Description : Joint de mastic de vitrage Ouvrant+dormant

ZPSO-008 : Partie à inspecter : Joint de vitrage | Description : Joint de mastic de vitrage Ouvrant+dormant.

Localisation	n° de sondage	Description	Echantillon	N° Echantillon	Photo
Pièce 1	1	Identifiant : ZPSO-008 Description : Joint de mastic de vitrage Ouvrant+dormant Zone : Mur Résultat : Absence d'amiante	-	ZPSO-008
