# Rapport de mission de repérage des matériaux et produits contenant de l'amiante avant réalisation de travaux dans un immeuble bâti avec caractérisation des enrobés de voiries (amiante et/ou HAP)

ATELIER INDUSTRIEL DE L'AERONAUTIQUE DE CUERS  
PIERREFEU  
ENROBES - BATIMENT AC 372  
83049 CUERS PIERREFEU

Date du rapport : 28/06/2024  
Date de visite : 12/06/2024  
Nombre de pages : 32  
Fait à : 06560 VALBONNE  
Référence du dossier : 2406CPASO -  
BI12220000000813  
Nombre de prélèvements : 6

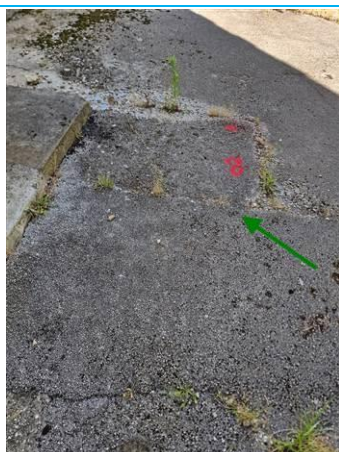
Matériaux : ZPSO-002  
Prélèvement : P002

Description : Enrobé bitumineux des couches de voirie + HAP  
Localisation : RDC - EXTERIEUR - VOIRIE  
Résultat : Absence d'amiante

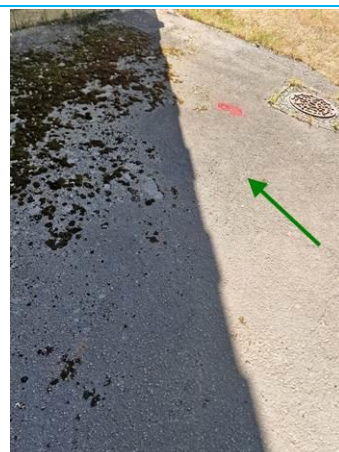
Matériaux : ZPSO-003  
Prélèvement : P003

Description : Enrobé bitumineux des couches de voirie + HAP  
Localisation : RDC - EXTERIEUR - VOIRIE  
Résultat : Absence d'amiante

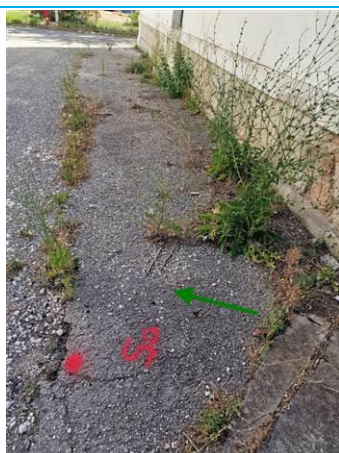
Matériaux : ZPSO-005  
Prélèvement : P005

Description : Enrobé bitumineux des couches de voirie + HAP  
Localisation : RDC - EXTERIEUR - VOIRIE  
Résultat : Absence d'amiante

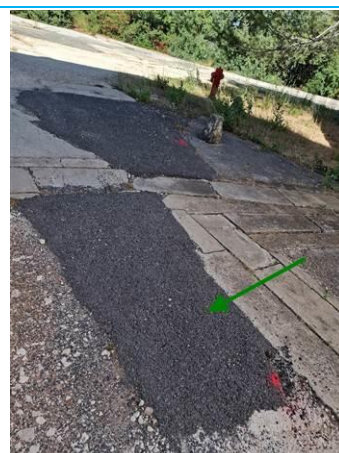
Matériaux : ZPSO-006  
Prélèvement : P006

Description : Enrobé bitumineux des couches de voirie + HAP  
Localisation : RDC - EXTERIEUR - VOIRIE  
Résultat : Absence d'amiante

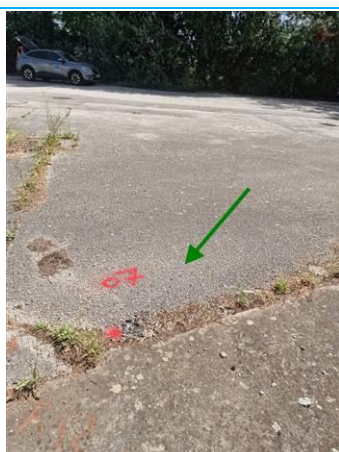
Matériaux : ZPSO-007  
Prélèvement : P007

Description : Enrobé bitumineux des couches de voirie + HAP  
Localisation : RDC - EXTERIEUR - VOIRIE  
Résultat : Absence d'amiante

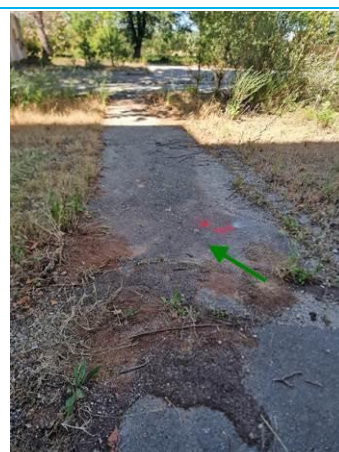
Matériaux : ZPSO-001  
Prélèvement : P001

Description : Ragréage  
Localisation : RDC - EXTERIEUR - VOIRIE  
Résultat : Absence d'amiante
