Rapport de mission de repérage des matériaux et produits contenant de l'amiante avant réalisation de travaux dans un immeuble bâti

Numéro d'offre : **2025-UNICAEN-1-D1**
Numéro de contrat : **2025-UNICAEN-1-D1**
Numéro de rapport (n° de tâche) : **2025-UNICAEN-1-D1**
Date : **26/03/2025**

Lieu d'intervention :
Bâtiment UFR
CS 20082
60 rue Max Pol Fouchet
50130 CHERBOURG-EN-COTENTIN

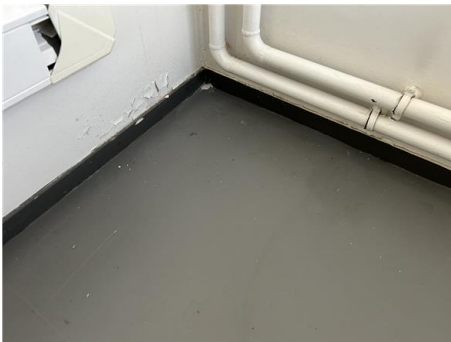
PRELEVEMENT : P001

Nom du client	Numéro de dossier	Partie d'ouvrage
UNIVERSITE DE CAEN	2025-UNICAEN-1-D1	R+1 - UF 105
Matériau	Date de prélèvement	Nom de l'opérateur
Revêtement de sol souple Gris + colle jaune + Ragrée gris	20/03/2025	DESCHAMPS Loïc

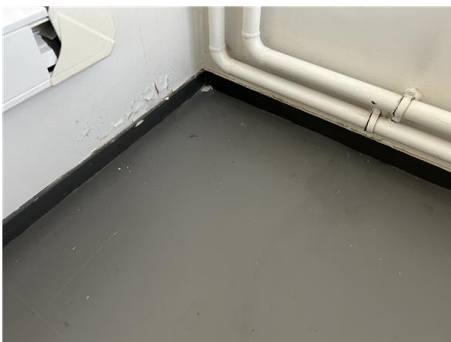
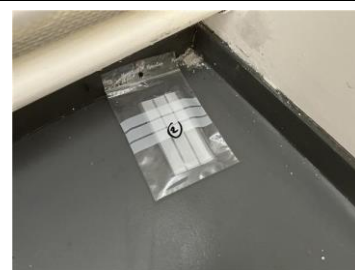
PRELEVEMENT : P002

Nom du client	Numéro de dossier	Partie d'ouvrage
UNIVERSITE DE CAEN	2025-UNICAEN-1-D1	R+1 - UF 105
Matériau	Date de prélèvement	Nom de l'opérateur
Revêtement de sol souple Gris + colle jaune + Ragrée gris	20/03/2025	DESCHAMPS Loïc

Revêtement de sol souple Gris + colle jaune + Ragrée gris

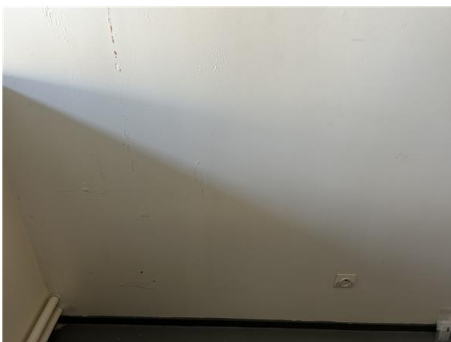
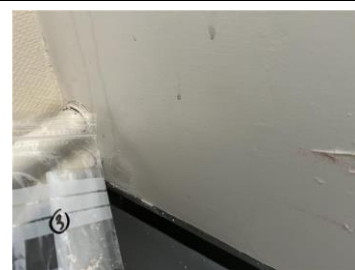
PRELEVEMENT : P003

Nom du client	Numéro de dossier	Partie d'ouvrage
UNIVERSITE DE CAEN	2025-UNICAEN-1-D1	R+1 - UF 105
Matériau	Date de prélèvement	Nom de l'opérateur
Peinture blanche + plâtre blanc + bande marron	20/03/2025	DESCHAMPS Loïc

Peinture blanche + plâtre blanc + bande marron

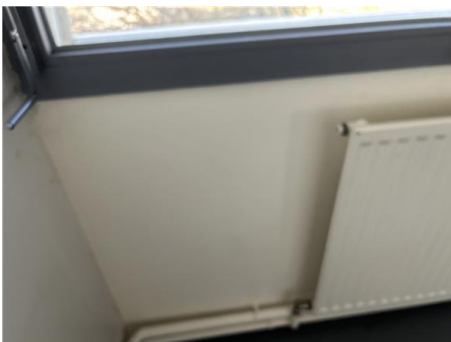
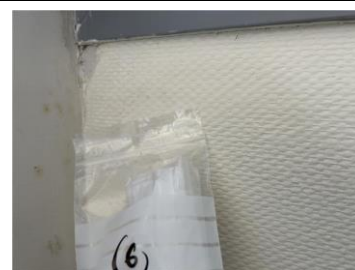
PRELEVEMENT : P006

Nom du client	Numéro de dossier	Partie d'ouvrage
UNIVERSITE DE CAEN	2025-UNICAEN-1-D1	R+1 - UF 105
Matériau	Date de prélèvement	Nom de l'opérateur
Toile de verre fibrée tissée blanche + plâtre blanc + bande marron	20/03/2025	DESCHAMPS Loïc

Toile de verre fibrée tissée blanche + plâtre blanc + bande marron

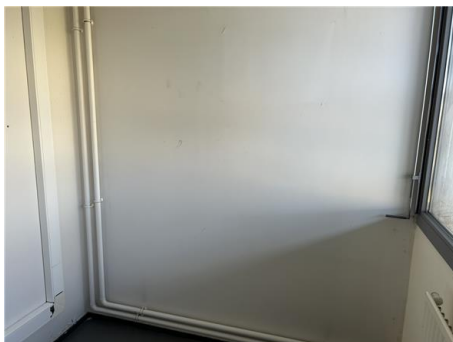
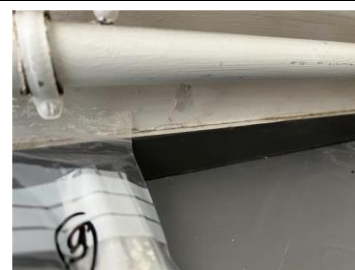
PRELEVEMENT : P009

Nom du client	Numéro de dossier	Partie d'ouvrage
UNIVERSITE DE CAEN	2025-UNICAEN-1-D1	R+1 - UF 105
Matériau	Date de prélèvement	Nom de l'opérateur
Peinture beige + enduit blanc + béton gris ragrée	20/03/2025	DESCHAMPS Loïc

Peinture beige + enduit blanc + béton gris ragrée

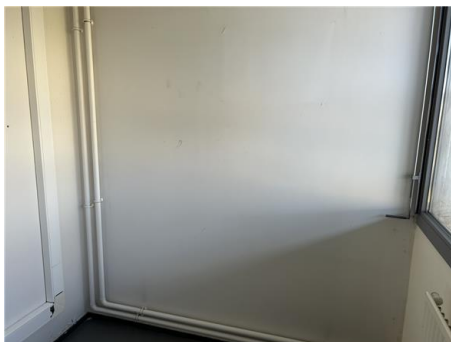
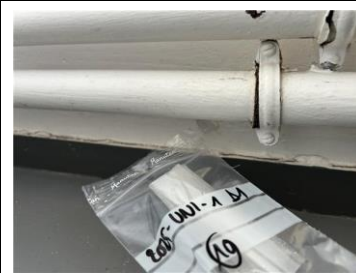
PRELEVEMENT : P010

Nom du client	Numéro de dossier	Partie d'ouvrage
UNIVERSITE DE CAEN	2025-UNICAEN-1-D1	R+1 - UF 105
Matériau	Date de prélèvement	Nom de l'opérateur
Peinture beige + enduit blanc + béton gris ragrée	20/03/2025	DESCHAMPS Loïc

Peinture beige + enduit blanc + béton gris ragrée

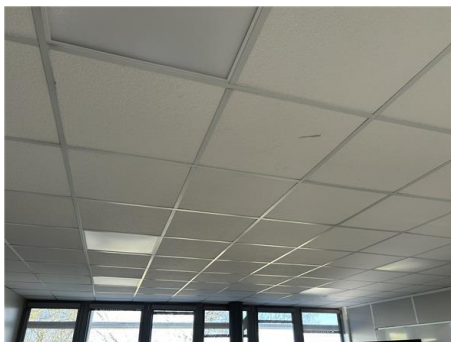
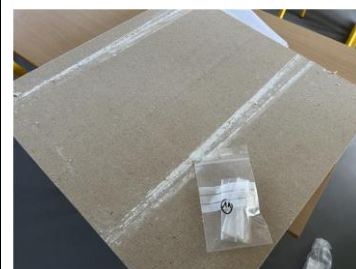
PRELEVEMENT : P011

Nom du client	Numéro de dossier	Partie d'ouvrage
UNIVERSITE DE CAEN	2025-UNICAEN-1-D1	R+1 - UF 106
Matériau	Date de prélèvement	Nom de l'opérateur
Dalle de faux-plafond fibrée blanche 60x60	20/03/2025	DESCHAMPS Loïc

Dalle de faux-plafond fibrée blanche 60x60

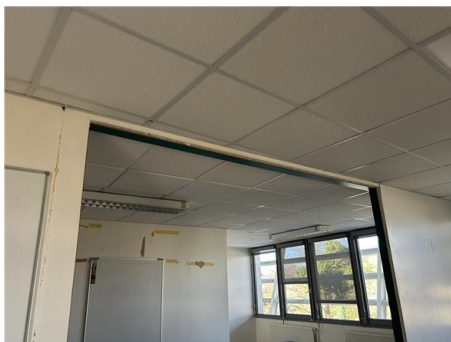
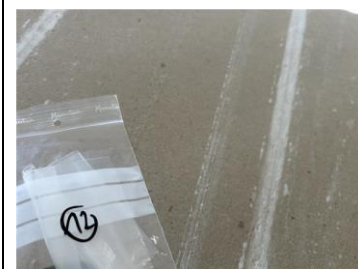
PRELEVEMENT : P012

Nom du client	Numéro de dossier	Partie d'ouvrage
UNIVERSITE DE CAEN	2025-UNICAEN-1-D1	R+1 - UF 106
Matériau	Date de prélèvement	Nom de l'opérateur
Dalle de faux-plafond fibrée blanche 60x60	20/03/2025	DESCHAMPS Loïc

Dalle de faux-plafond fibrée blanche 60x60

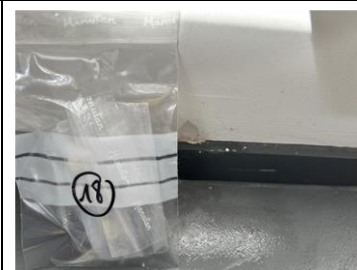
PRELEVEMENT : P018

Nom du client	Numéro de dossier	Partie d'ouvrage
UNIVERSITE DE CAEN	2025-UNICAEN-1-D1	R+1 - UF 108
Matériau	Date de prélèvement	Nom de l'opérateur
Peinture blanche + plâtre blanc + bande marron	20/03/2025	DESCHAMPS Loïc

Peinture blanche + plâtre blanc + bande marron

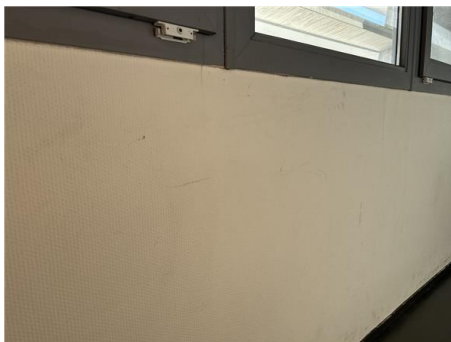
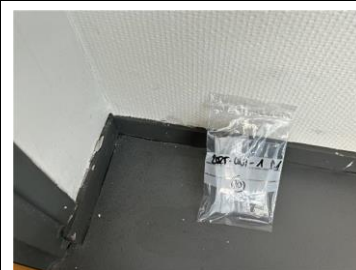
PRELEVEMENT : P020

Nom du client	Numéro de dossier	Partie d'ouvrage
UNIVERSITE DE CAEN	2025-UNICAEN-1-D1	R+1 - UF 104
Matériau	Date de prélèvement	Nom de l'opérateur
Toile de verre fibrée tissée blanche + plâtre blanc + bande marron	20/03/2025	DESCHAMPS Loïc

Toile de verre fibrée tissée blanche + plâtre blanc + bande marron

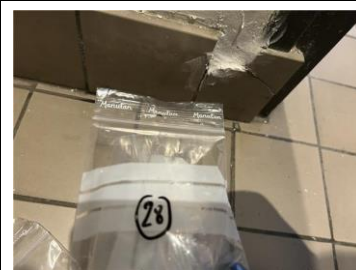
PRELEVEMENT : P028

Nom du client	Numéro de dossier	Partie d'ouvrage
UNIVERSITE DE CAEN	2025-UNICAEN-1-D1	R+1 - UF 102
Matériau	Date de prélèvement	Nom de l'opérateur
Carrelage beige + colle blanche + enduit blanc + bande marron	20/03/2025	DESCHAMPS Loïc

Carrelage beige + colle blanche + "enduit blanc + bande marron"

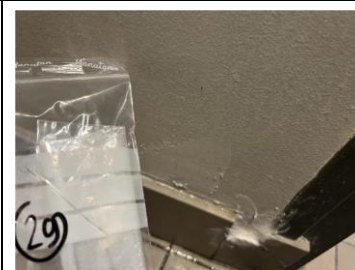
PRELEVEMENT : P029

Nom du client	Numéro de dossier	Partie d'ouvrage
UNIVERSITE DE CAEN	2025-UNICAEN-1-D1	R+1 - UF 102
Matériau	Date de prélèvement	Nom de l'opérateur
Peinture blanche + plâtre blanc + bande marron	20/03/2025	DESCHAMPS Loïc

Peinture blanche + plâtre blanc + bande marron

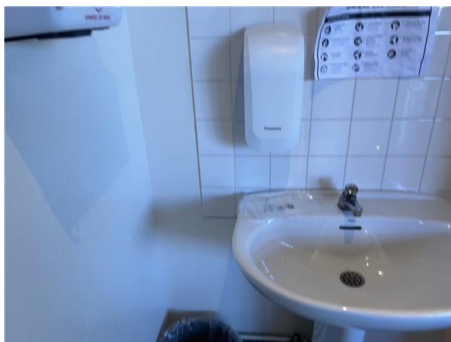
PRELEVEMENT : P031

Nom du client	Numéro de dossier	Partie d'ouvrage
UNIVERSITE DE CAEN	2025-UNICAEN-1-D1	R+1 - UF 102
Matériau	Date de prélèvement	Nom de l'opérateur
Faïence blanche + colle blanche	20/03/2025	DESCHAMPS Loïc

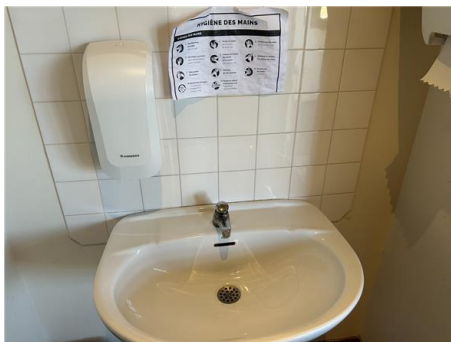
PRELEVEMENT : P032

Nom du client	Numéro de dossier	Partie d'ouvrage
UNIVERSITE DE CAEN	2025-UNICAEN-1-D1	R+1 - UF 102
Matériau	Date de prélèvement	Nom de l'opérateur
Faïence blanche + colle blanche	20/03/2025	DESCHAMPS Loïc

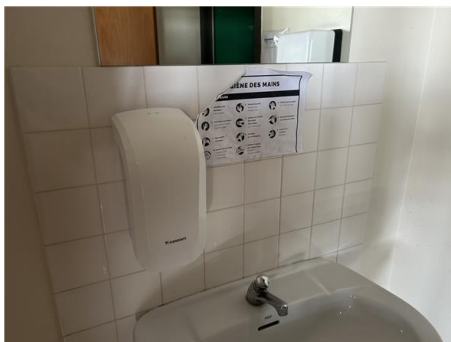
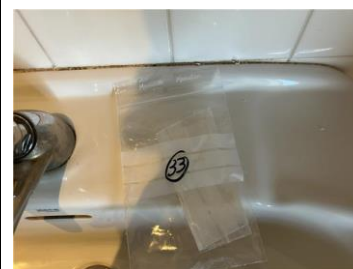
PRELEVEMENT : P033

Nom du client	Numéro de dossier	Partie d'ouvrage
UNIVERSITE DE CAEN	2025-UNICAEN-1-D1	R+1 - UF 102
Matériau	Date de prélèvement	Nom de l'opérateur
Joint souple blanc	20/03/2025	DESCHAMPS Loïc

Joint souple blanc

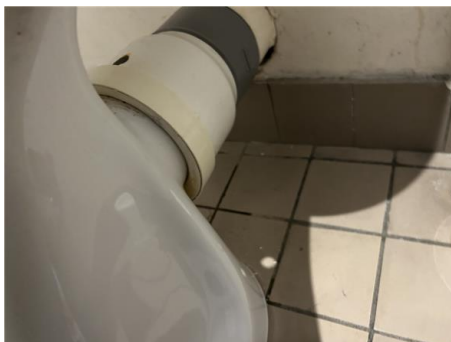
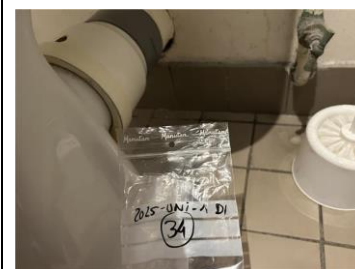
PRELEVEMENT : P034

Nom du client	Numéro de dossier	Partie d'ouvrage
UNIVERSITE DE CAEN	2025-UNICAEN-1-D1	R+1 - UF 102
Matériau	Date de prélèvement	Nom de l'opérateur
Joint souple blanc	20/03/2025	DESCHAMPS Loïc

Joint souple blanc
