## Rapport de mission de repérage des matériaux et produits contenant de l'amiante avant réalisation de travaux dans un immeuble bâti

Numéro d'offre : **2025-UNICAEN-1-D2**  
Numéro de contrat : **2025-UNICAEN-1-D2**  
Numéro de rapport (n° de tâche) : **2025-UNICAEN-1-D2**  
Date : **27/03/2025**

Lieu d'intervention :  
**Bâtiment IUT**  
**CS 20082**  
**60 rue Max Pol Fouchet**  
**50130 CHERBOURG-EN-COTENTIN**

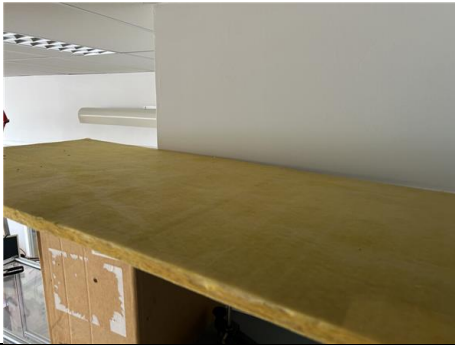
<b>Nom du client</b>	<b>Numéro de dossier</b>	<b>Partie d'ouvrage</b>
UNIVERSITE DE CAEN	2025-UNICAEN-1-D2	R+1 - IU S25
<b>Matériau</b>	<b>Date de prélèvement</b>	<b>Nom de l'opérateur</b>
Dalle de faux-plafond blanche 120x60 + laine jaune		DESCHAMPS Loïc
<b>Localisation</b>		
Faux-plafond - Plafond		
<b>Résultat amiante</b>		
<b>Absence d'amiante</b>

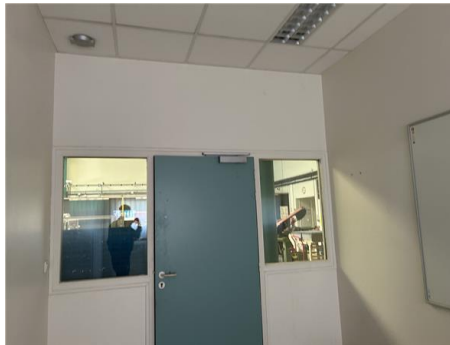
Nom du client	Numéro de dossier	Partie d'ouvrage
UNIVERSITE DE CAEN	2025-UNICAEN-1-D2	R+1 - IU S35
Matériau	Date de prélèvement	Nom de l'opérateur
Dalle de faux-plafond blanche 120x60 + laine jaune	/	DESCHAMPS Loïc
Localisation		
Faux-plafond - Plafond		
Résultat amiante		
Absence d'amiante

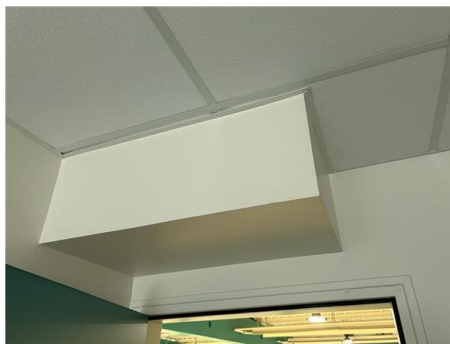
Nom du client	Numéro de dossier	Partie d'ouvrage
UNIVERSITE DE CAEN	2025-UNICAEN-1-D2	R+1 - IU 1130
Matériau	Date de prélèvement	Nom de l'opérateur
Dalle de faux-plafond blanche 120x60 + laine jaune	/	DESCHAMPS Loïc
Localisation		
Faux-plafond - Plafond		
Résultat amiante		
Absence d'amiante

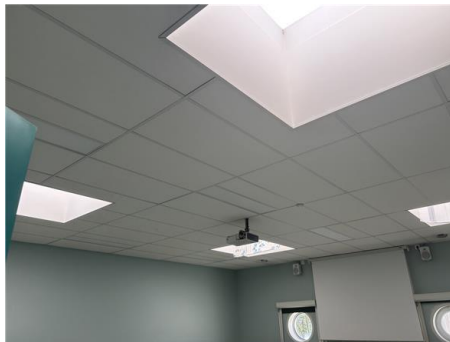
Nom du client	Numéro de dossier	Partie d'ouvrage
UNIVERSITE DE CAEN	2025-UNICAEN-1-D2	R+1 - IU 1107 a
Matériau	Date de prélèvement	Nom de l'opérateur
Dalle de faux-plafond blanche 120 x60 + laine jaune	/	DESCHAMPS Loïc
Localisation		
Faux-plafond - Plafond		
Résultat amiante		
<b>Absence d'amiante</b>

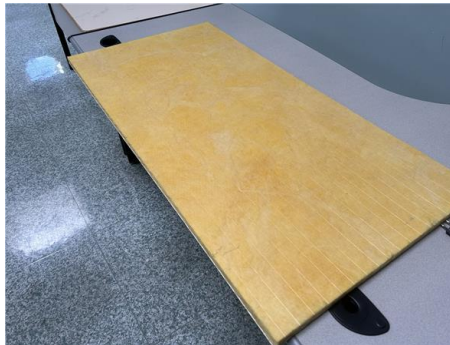
Nom du client	Numéro de dossier	Partie d'ouvrage
UNIVERSITE DE CAEN	2025-UNICAEN-1-D2	R+1 - IU 1107
Matériau	Date de prélèvement	Nom de l'opérateur
Dalle de faux-plafond blanche 120x60 + laine jaune	/	DESCHAMPS Loïc
Localisation		
Faux-plafond - Plafond		
Résultat amiante		
Absence d'amiante

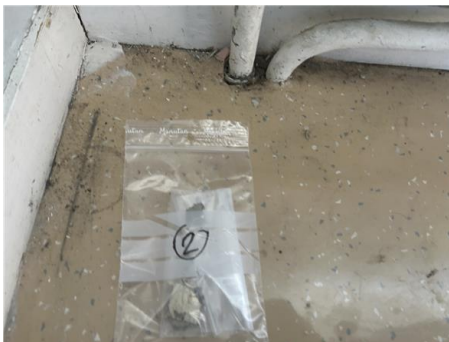
## PRELEVEMENT : P002

Nom du client	Numéro de dossier	Partie d'ouvrage
UNIVERSITE DE CAEN	2025-UNICAEN-1-D2	R+1 - IU1101
Matériau	Date de prélèvement	Nom de l'opérateur
Revêtement de sol souple jaune + colle jaune + ragréage gris	20/03/2025	DESCHAMPS Loïc
Localisation		
Sol - Sol		
Résultat amiante		
Absence d'amiante		
DESCRIPTION DU PRELEVEMENT :		
Objet		
Revêtement de sol souple jaune + colle jaune + ragréage gris

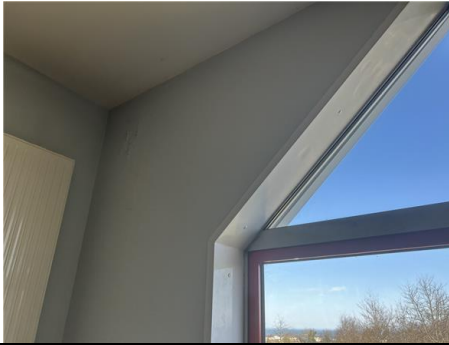
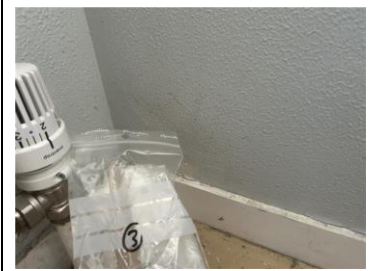
## PRELEVEMENT : P003

Nom du client	Numéro de dossier	Partie d'ouvrage
UNIVERSITE DE CAEN	2025-UNICAEN-1-D2	R+1 - IU1101
Matériau	Date de prélèvement	Nom de l'opérateur
Peinture grise + enduit blanc + béton gris ragrée	20/03/2025	DESCHAMPS Loïc

Peinture grise + enduit blanc + béton gris ragrée

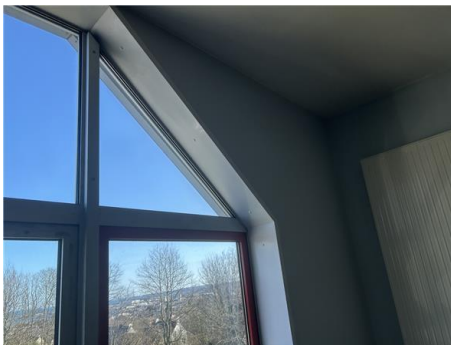
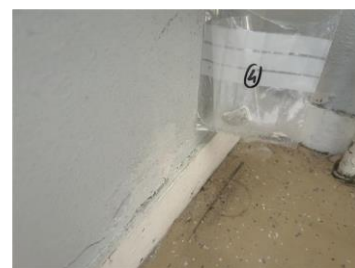
## PRELEVEMENT : P004

Nom du client	Numéro de dossier	Partie d'ouvrage
UNIVERSITE DE CAEN	2025-UNICAEN-1-D2	R+1 - IU1101
Matériau	Date de prélèvement	Nom de l'opérateur
Peinture grise + enduit blanc + béton gris ragrée	20/03/2025	DESCHAMPS Loïc

Peinture grise + enduit blanc + béton gris ragrée

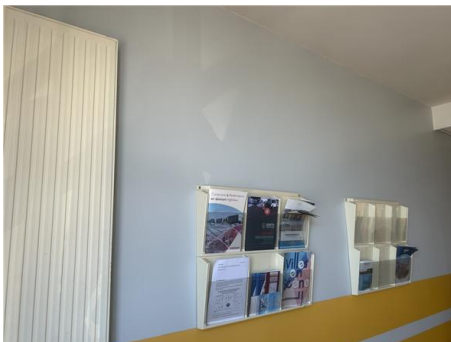
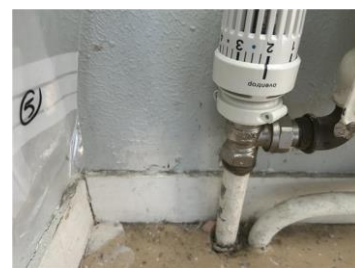
## PRELEVEMENT : P005

Nom du client	Numéro de dossier	Partie d'ouvrage
UNIVERSITE DE CAEN	2025-UNICAEN-1-D2	R+1 - IU1101
Matériau	Date de prélèvement	Nom de l'opérateur
Peinture grise + plâtre blanc + bande marron	20/03/2025	DESCHAMPS Loïc

Peinture grise + plâtre blanc + bande marron

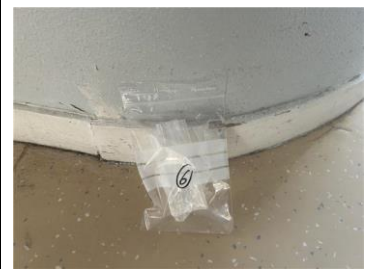
## PRELEVEMENT : P006

Peinture grise + plâtre blanc + bande marron

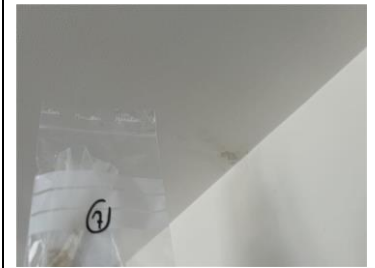
## PRELEVEMENT : P007

Peinture blanche + plâtre blanc

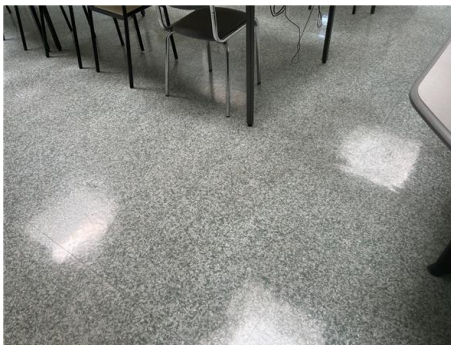
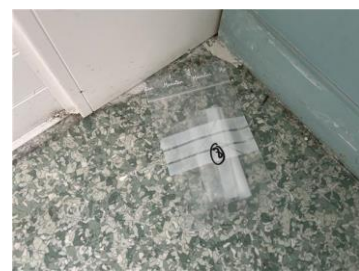
## PRELEVEMENT : P008

Nom du client	Numéro de dossier	Partie d'ouvrage
UNIVERSITE DE CAEN	2025-UNICAEN-1-D2	R+1 - IU 1107 a
Matériau	Date de prélèvement	Nom de l'opérateur
Revêtement de sol souple vert + colle jaune + ragréage gris	20/03/2025	DESCHAMPS Loïc

Revêtement de sol souple vert + colle jaune + ragréage gris

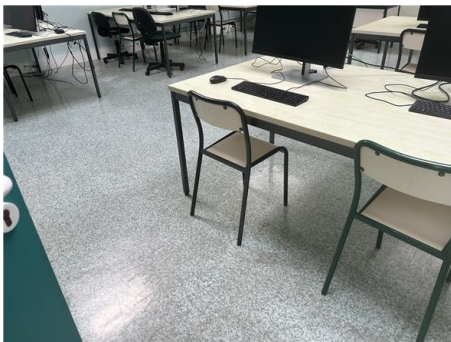
Nom du client	Numéro de dossier	Partie d'ouvrage
UNIVERSITE DE CAEN	2025-UNICAEN-1-D2	R+1 - IU 1107 a
Matériau	Date de prélèvement	Nom de l'opérateur
Revêtement de sol souple vert + colle jaune + ragréage gris	20/03/2025	DESCHAMPS Loïc
Localisation		
Sol - Sol		
Résultat amiante		
Absence d'amiante

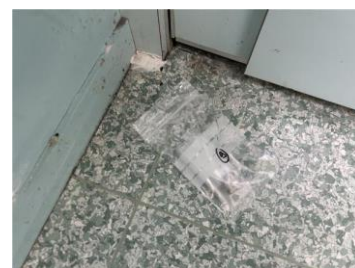
## PRELEVEMENT : P009

Revêtement de sol souple vert + colle jaune + ragréage gris

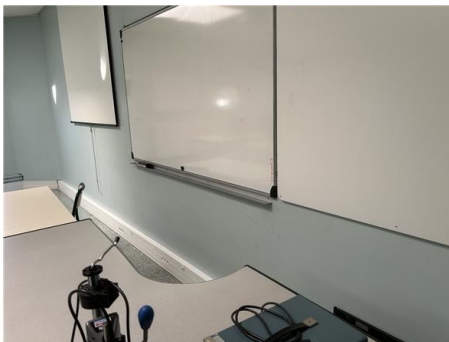
## PRELEVEMENT : P010

Nom du client	Numéro de dossier	Partie d'ouvrage
UNIVERSITE DE CAEN	2025-UNICAEN-1-D2	R+1 - IU 1107 a
Matériau	Date de prélèvement	Nom de l'opérateur
Peinture bleue + enduit blanc + béton gris ragrée	20/03/2025	DESCHAMPS Loïc

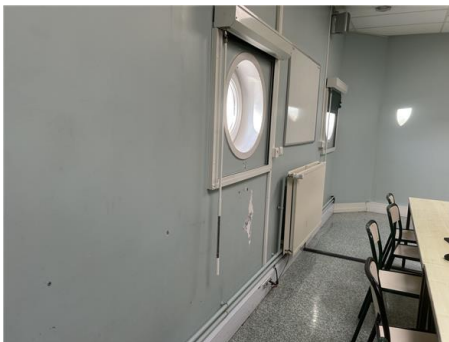
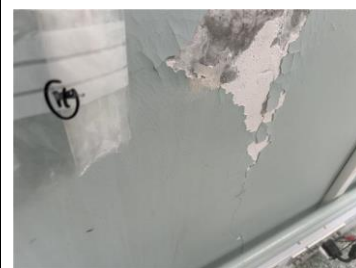
## PRELEVEMENT : P011

Nom du client	Numéro de dossier	Partie d'ouvrage
UNIVERSITE DE CAEN	2025-UNICAEN-1-D2	R+1 - IU 1107 a
Matériau	Date de prélèvement	Nom de l'opérateur
Peinture bleue + enduit blanc + béton gris ragrée	20/03/2025	DESCHAMPS Loïc

Peinture bleue + enduit blanc + béton gris ragrée

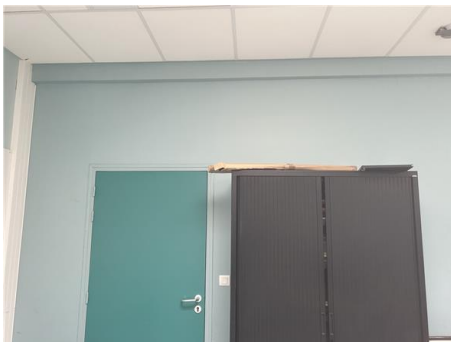
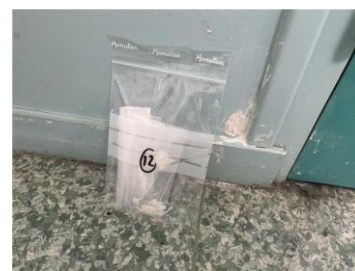
## PRELEVEMENT : P012

Nom du client	Numéro de dossier	Partie d'ouvrage
UNIVERSITE DE CAEN	2025-UNICAEN-1-D2	R+1 - IU 1107 a
Matériau	Date de prélèvement	Nom de l'opérateur
Peinture bleue + plâtre blanc + bande marron	20/03/2025	DESCHAMPS Loïc

Peinture bleue + plâtre blanc + bande marron

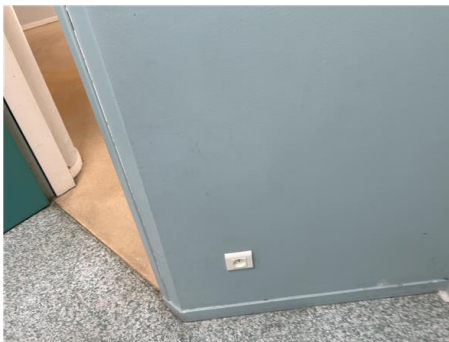
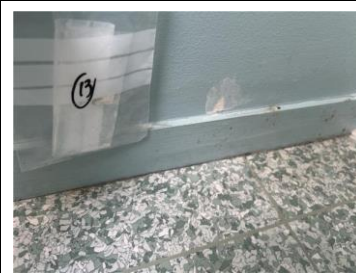
## PRELEVEMENT : P013

Nom du client	Numéro de dossier	Partie d'ouvrage
UNIVERSITE DE CAEN	2025-UNICAEN-1-D2	R+1 - IU 1107 a
Matériau	Date de prélèvement	Nom de l'opérateur
Peinture bleue + plâtre blanc + bande marron	20/03/2025	DESCHAMPS Loïc

Peinture bleue + plâtre blanc + bande marron

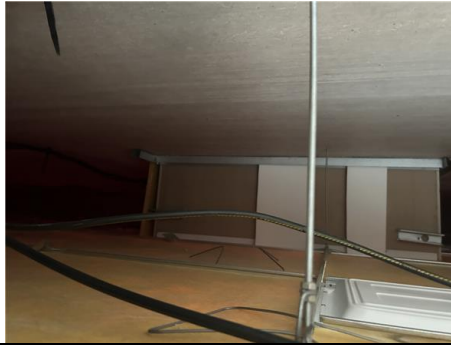
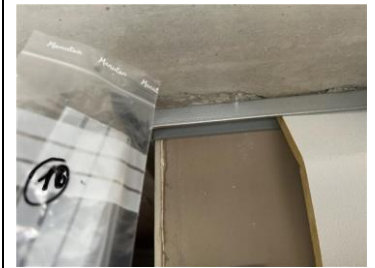
## PRELEVEMENT : P016

Nom du client	Numéro de dossier	Partie d'ouvrage
UNIVERSITE DE CAEN	2025-UNICAEN-1-D2	R+1 - IU 1107 a
Matériau	Date de prélèvement	Nom de l'opérateur
Ragréage gris + béton gris	20/03/2025	DESCHAMPS Loïc

Ragréage gris + béton gris

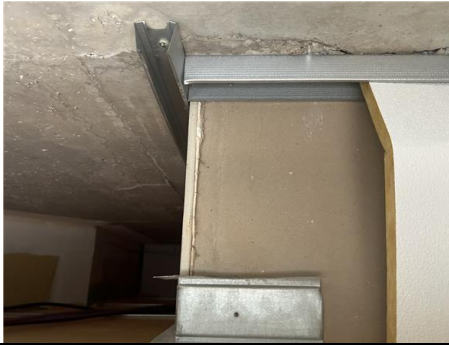
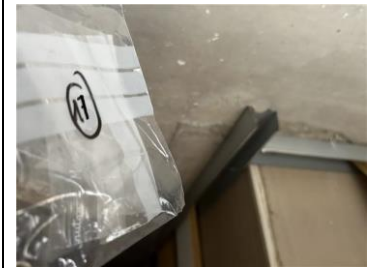
## PRELEVEMENT : P017

Nom du client	Numéro de dossier	Partie d'ouvrage
UNIVERSITE DE CAEN	2025-UNICAEN-1-D2	R+1 - IU 1107 a
Matériau	Date de prélèvement	Nom de l'opérateur
Joint dur blanc	20/03/2025	DESCHAMPS Loïc

Joint dur blanc

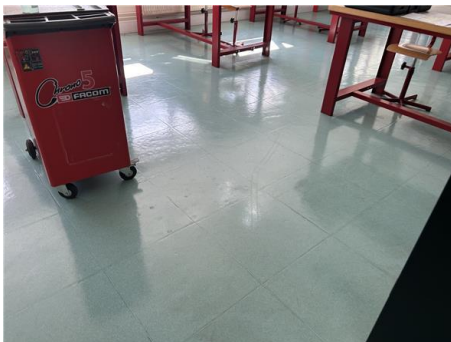
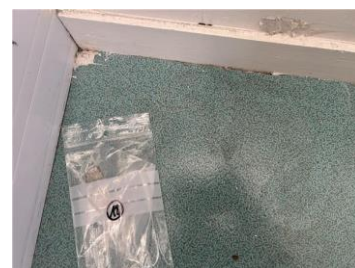
## PRELEVEMENT : P018

Nom du client	Numéro de dossier	Partie d'ouvrage
UNIVERSITE DE CAEN	2025-UNICAEN-1-D2	R+1 - IU 1129
Matériau	Date de prélèvement	Nom de l'opérateur
Revêtement de sol souple verte + colle jaune + ragréage gris	20/03/2025	DESCHAMPS Loïc

Revêtement de sol souple verte + colle jaune + ragréage gris

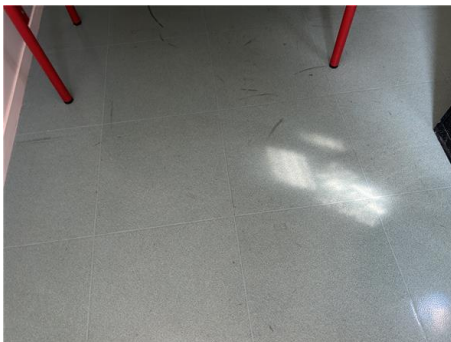
Nom du client	Numéro de dossier	Partie d'ouvrage
UNIVERSITE DE CAEN	2025-UNICAEN-1-D2	R+1 - IU 1129
Matériau	Date de prélèvement	Nom de l'opérateur
Revêtement de sol souple verte + colle jaune + ragréage gris	20/03/2025	DESCHAMPS Loïc
Localisation		
Sol - Sol		
Résultat amiante		
Absence d'amiante

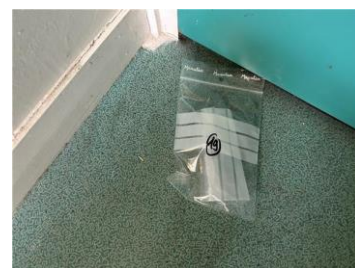
## PRELEVEMENT : P019

Revêtement de sol souple verte + colle jaune + ragréage gris

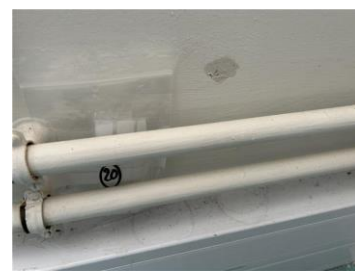
## PRELEVEMENT : P020

Peinture blanche + enduit blanc + béton gris ragrée

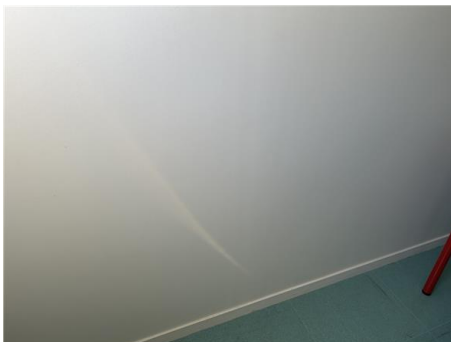
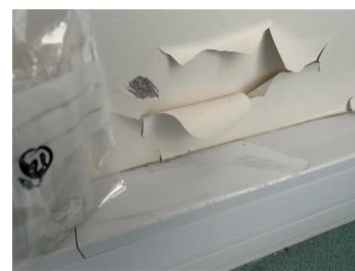
## PRELEVEMENT : P021

Nom du client	Numéro de dossier	Partie d'ouvrage
UNIVERSITE DE CAEN	2025-UNICAEN-1-D2	R+1 - IU 1129
Matériau	Date de prélèvement	Nom de l'opérateur
Peinture blanche + enduit blanc + béton gris ragrée	20/03/2025	DESCHAMPS Loïc

Peinture blanche + enduit blanc + béton gris ragrée

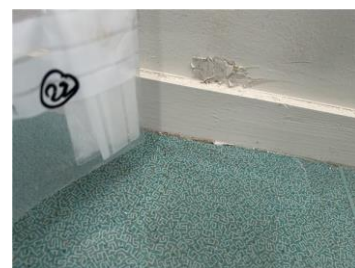
## PRELEVEMENT : P022

Peinture blanche + plâtre blanc + bande marron

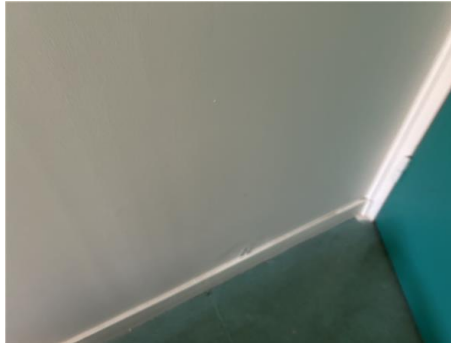
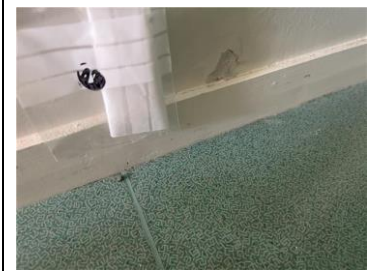
## PRELEVEMENT : P023

Nom du client	Numéro de dossier	Partie d'ouvrage
UNIVERSITE DE CAEN	2025-UNICAEN-1-D2	R+1 - IU 1129
Matériau	Date de prélèvement	Nom de l'opérateur
Peinture blanche + carreau de plâtre blanc	20/03/2025	DESCHAMPS Loïc

Peinture blanche + carreau de plâtre blanc

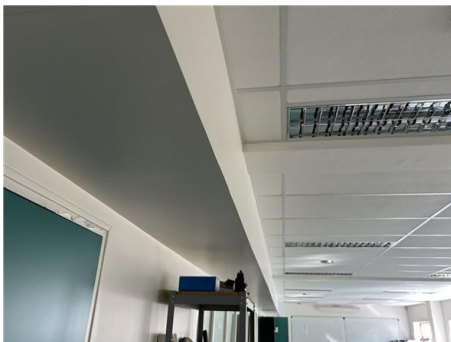
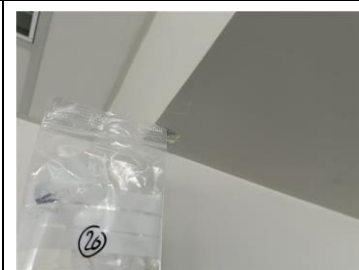
## PRELEVEMENT : P026

Nom du client	Numéro de dossier	Partie d'ouvrage
UNIVERSITE DE CAEN	2025-UNICAEN-1-D2	R+1 - IU 1130
Matériau	Date de prélèvement	Nom de l'opérateur
Peinture blanche + plâtre blanc + bande marron	20/03/2025	DESCHAMPS Loïc

Peinture blanche + plâtre blanc + bande marron

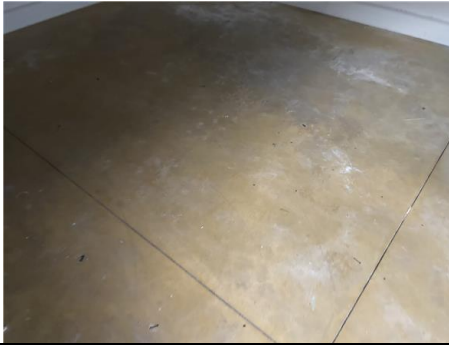
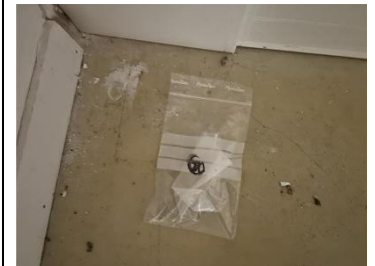
## PRELEVEMENT : P027

Nom du client	Numéro de dossier	Partie d'ouvrage
UNIVERSITE DE CAEN	2025-UNICAEN-1-D2	R+1 - IU S37
Matériau	Date de prélèvement	Nom de l'opérateur
Ragréage jaune + béton gris ragrée	20/03/2025	DESCHAMPS Loïc

Ragréage jaune + béton gris ragrée

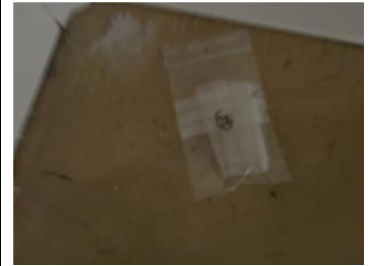
## PRELEVEMENT : P028

Ragréage jaune + béton gris ragrée

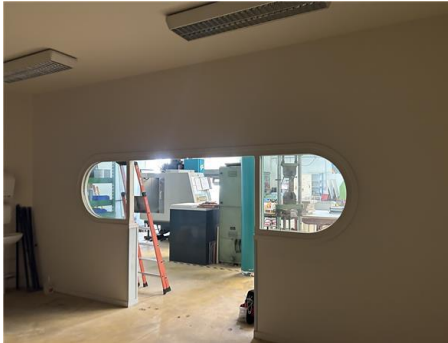
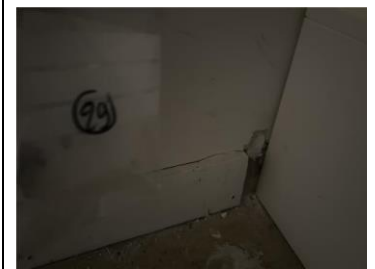
**PRELEVEMENT : P029**
**Emplacement**

Nom du client	Numéro de dossier	Partie d'ouvrage
UNIVERSITE DE CAEN	2025-UNICAEN-1-D2	R+1 - IU S37
Matériau	Date de prélèvement	Nom de l'opérateur
Peinture blanche + plâtre blanc + bande marron	20/03/2025	DESCHAMPS Loïc

Cloison - Murs

**Résultat amiante**
**Absence d'amiante**
**DESCRIPTION DU PRELEVEMENT :**
**Objet :**

Peinture blanche + plâtre blanc + bande marron

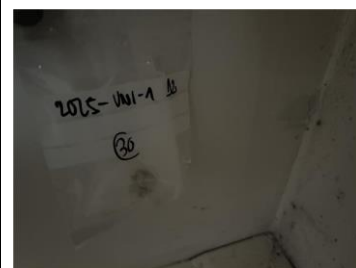
## PRELEVEMENT : P030

Peinture blanche + plâtre blanc + bande marron

Cloison - Murs

**Absence d'amiante**

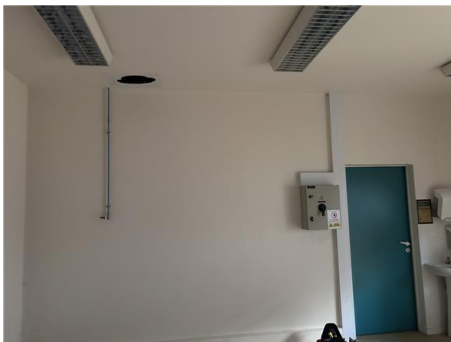
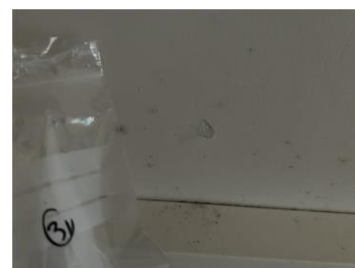
## PRELEVEMENT : P031

Nom du client	Numéro de dossier	Partie d'ouvrage
UNIVERSITE DE CAEN	2025-UNICAEN-1-D2	R+1 - IU S37
Matériau	Date de prélèvement	Nom de l'opérateur
Peinture blanche + enduit blanc + béton gris ragrée	20/03/2025	DESCHAMPS Loïc

Murs - Murs

**Absence d'amiante**

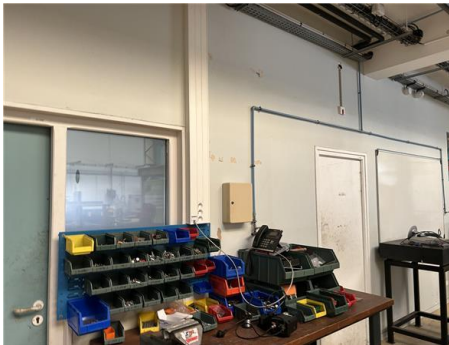
## PRELEVEMENT : P033

Nom du client	Numéro de dossier	Partie d'ouvrage
UNIVERSITE DE CAEN	2025-UNICAEN-1-D2	R+1 - IU S34
Matériau	Date de prélèvement	Nom de l'opérateur
Peinture verte + plâtre blanc + bande marron	20/03/2025	DESCHAMPS Loïc

Cloison - Murs

**Absence d'amiante**

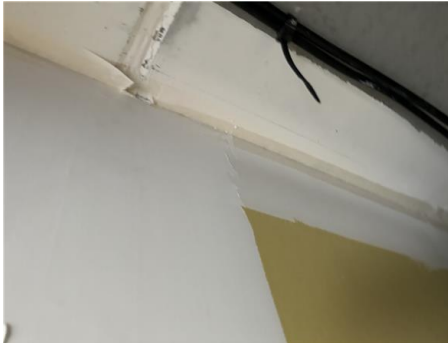
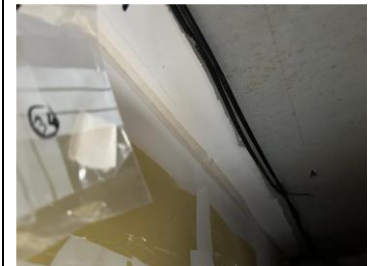
## PRELEVEMENT : P034

Nom du client	Numéro de dossier	Partie d'ouvrage
UNIVERSITE DE CAEN	2025-UNICAEN-1-D2	R+1 - IU S35
Matériau	Date de prélèvement	Nom de l'opérateur
Bande marron "type calicot" + enduit blanc	20/03/2025	DESCHAMPS Loïc

Angle cloison - plafond - Plafond

**Absence d'amiante**

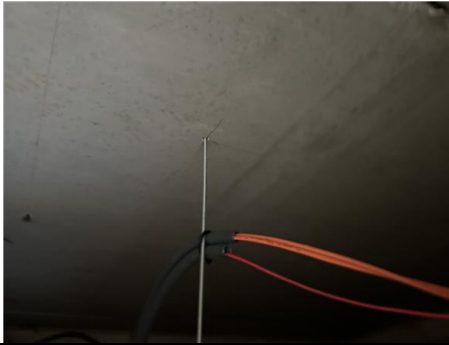
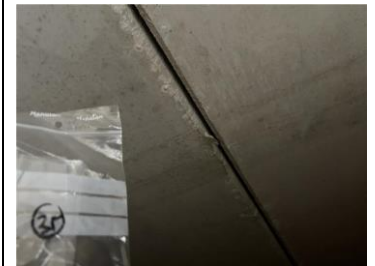
## PRELEVEMENT : P035

Nom du client	Numéro de dossier	Partie d'ouvrage
UNIVERSITE DE CAEN	2025-UNICAEN-1-D2	R+1 - IU S35
Matériau	Date de prélèvement	Nom de l'opérateur
Ragréage gris + béton gris	20/03/2025	DESCHAMPS Loïc

Sous-face plafond - Plafond

**Absence d'amiante**

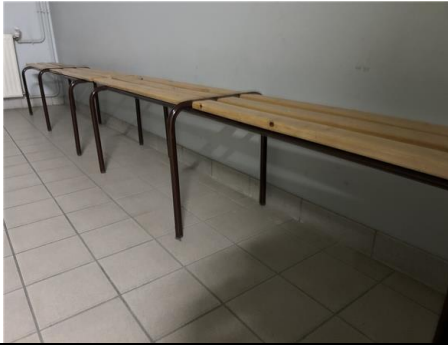
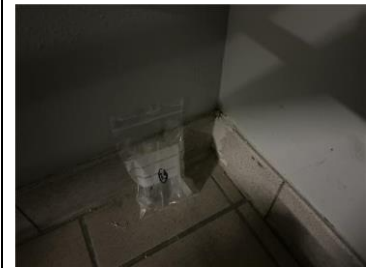
## PRELEVEMENT : P039

Nom du client	Numéro de dossier	Partie d'ouvrage
UNIVERSITE DE CAEN	2025-UNICAEN-1-D2	R+1 - IU S32
Matériau	Date de prélèvement	Nom de l'opérateur
Carrelage gris + colle blanche + joint gris	20/03/2025	DESCHAMPS Loïc

Plinthe Mur - Mur

**Absence d'amiante**

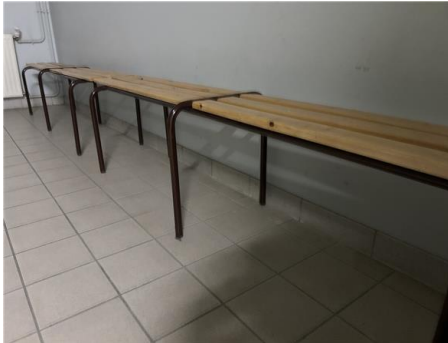
## PRELEVEMENT : P040

Nom du client	Numéro de dossier	Partie d'ouvrage
UNIVERSITE DE CAEN	2025-UNICAEN-1-D2	R+1 - IU S32
Matériau	Date de prélèvement	Nom de l'opérateur
Carrelage gris + colle blanche + joint gris	20/03/2025	DESCHAMPS Loïc

Plinthe Mur - Mur

**Absence d'amiante**

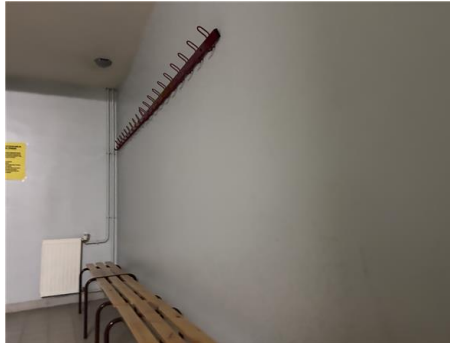
## PRELEVEMENT : P041

Nom du client	Numéro de dossier	Partie d'ouvrage
UNIVERSITE DE CAEN	2025-UNICAEN-1-D2	R+1 - IU S32
Matériau	Date de prélèvement	Nom de l'opérateur
Peinture bleue + carreau de plâtre hydrofuge	20/03/2025	DESCHAMPS Loïc

Cloison - Mur

**Absence d'amiante**

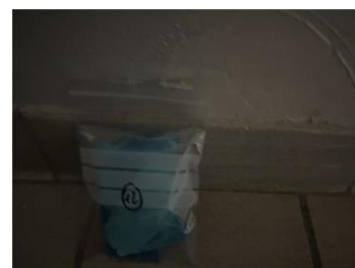
## PRELEVEMENT : P042

Cloison - Mur

Peinture bleue + carreau de plâtre hydrofuge

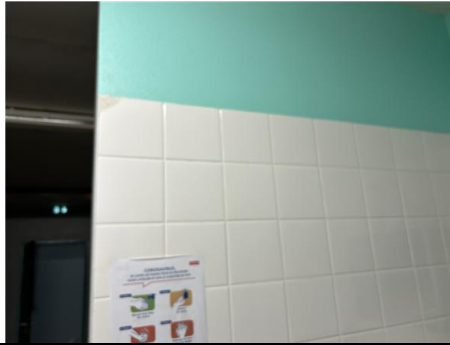
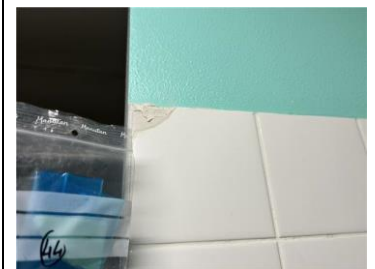
## PRELEVEMENT : P044

Nom du client	Numéro de dossier	Partie d'ouvrage
UNIVERSITE DE CAEN	2025-UNICAEN-1-D2	R+1 - IU S32
Matériau	Date de prélèvement	Nom de l'opérateur
Faïence blanche + colle blanche	20/03/2025	DESCHAMPS Loïc

Faïence blanche + colle blanche

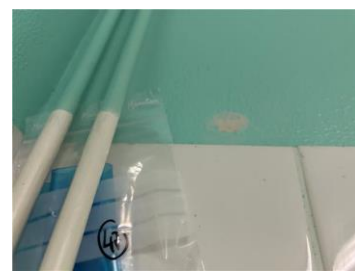
Peinture bleue + carreau de plâtre hydrofuge

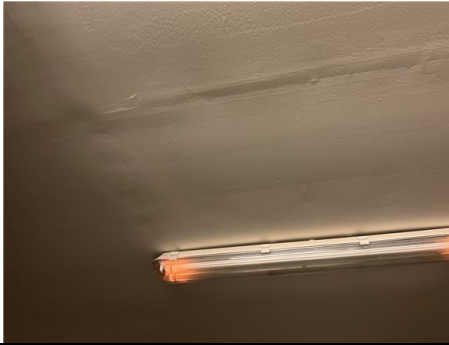
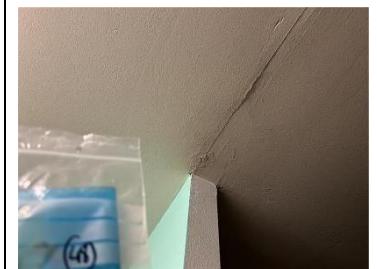
## PRELEVEMENT : P048

Nom du client	Numéro de dossier	Partie d'ouvrage
UNIVERSITE DE CAEN	2025-UNICAEN-1-D2	R+1 - IU S32
Matériau	Date de prélèvement	Nom de l'opérateur
Peinture blanche + plâtre blanc	20/03/2025	DESCHAMPS Loïc

Peinture blanche + plâtre blanc

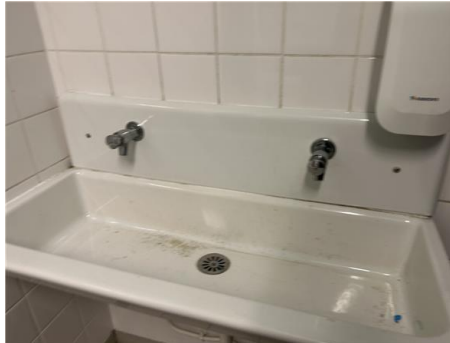
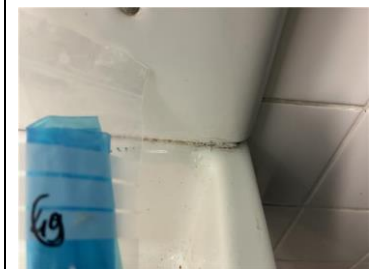
## PRELEVEMENT : P049

Nom du client	Numéro de dossier	Partie d'ouvrage
UNIVERSITE DE CAEN	2025-UNICAEN-1-D2	R+1 - IU S32
Matériau	Date de prélèvement	Nom de l'opérateur
Joint souple blanc	20/03/2025	DESCHAMPS Loïc

Joint souple blanc

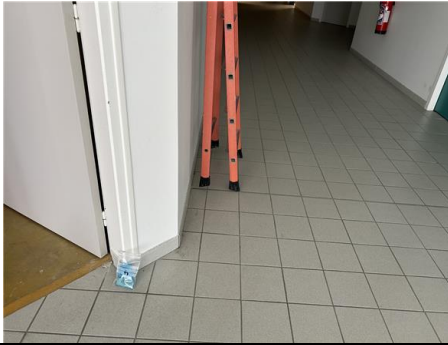
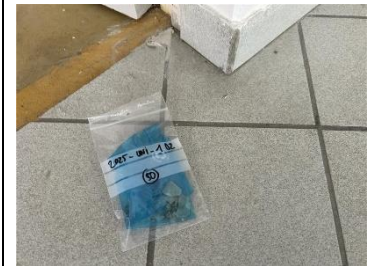
## PRELEVEMENT : P050

Nom du client	Numéro de dossier	Partie d'ouvrage
UNIVERSITE DE CAEN	2025-UNICAEN-1-D2	R+1 - IU S26
Matériau	Date de prélèvement	Nom de l'opérateur
Carrelage gris + colle grise + joint gris	20/03/2025	DESCHAMPS Loïc

Carrelage gris + colle grise + joint gris

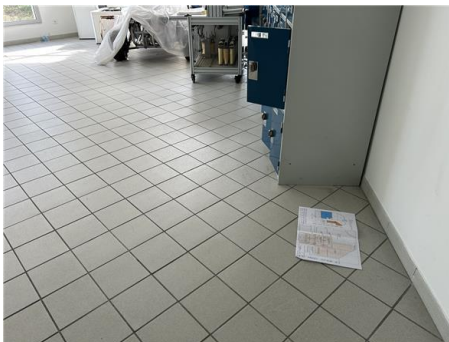
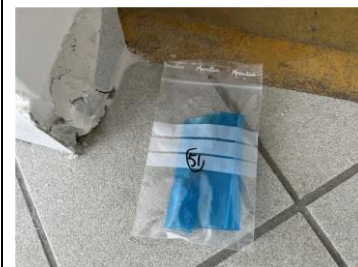
## PRELEVEMENT : P051

Nom du client	Numéro de dossier	Partie d'ouvrage
UNIVERSITE DE CAEN	2025-UNICAEN-1-D2	R+1 - IU S26
Matériau	Date de prélèvement	Nom de l'opérateur
Carrelage gris + colle grise + joint gris	20/03/2025	DESCHAMPS Loïc

Carrelage gris + colle grise + joint gris

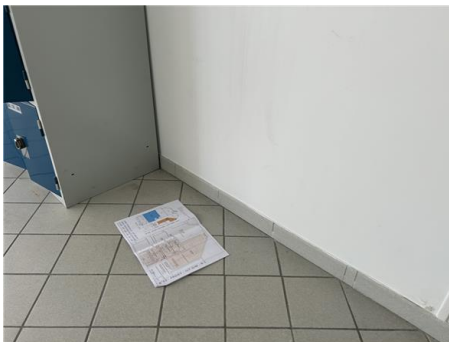
## PRELEVEMENT : P052

Nom du client	Numéro de dossier	Partie d'ouvrage
UNIVERSITE DE CAEN	2025-UNICAEN-1-D2	R+1 - IU S26
Matériau	Date de prélèvement	Nom de l'opérateur
Carrelage gris + colle blanche	20/03/2025	DESCHAMPS Loïc

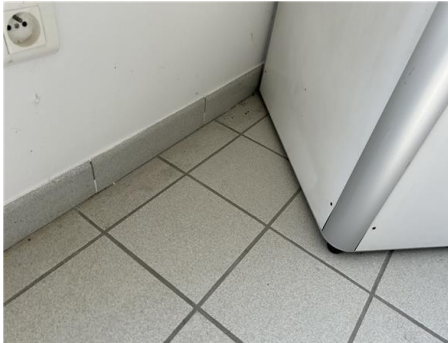
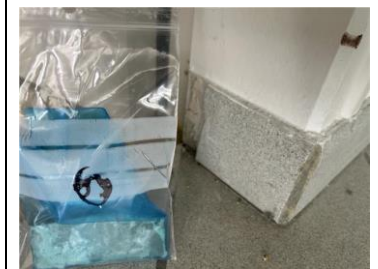
## PRELEVEMENT : P053

Nom du client	Numéro de dossier	Partie d'ouvrage
UNIVERSITE DE CAEN	2025-UNICAEN-1-D2	R+1 - IU S26
Matériau	Date de prélèvement	Nom de l'opérateur
Carrelage gris + colle blanche	20/03/2025	DESCHAMPS Loïc

Carrelage gris + colle blanche

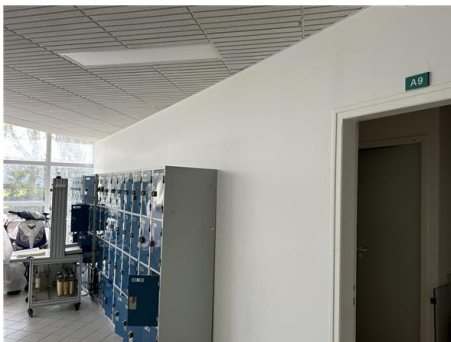
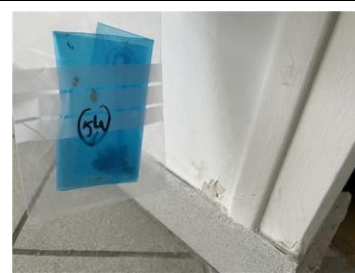
## PRELEVEMENT : P054

Nom du client	Numéro de dossier	Partie d'ouvrage
UNIVERSITE DE CAEN	2025-UNICAEN-1-D2	R+1 - IU S26
Matériau	Date de prélèvement	Nom de l'opérateur
Peinture blanche + plâtre blanc + bande marron	20/03/2025	DESCHAMPS Loïc

Peinture blanche + plâtre blanc + bande marron

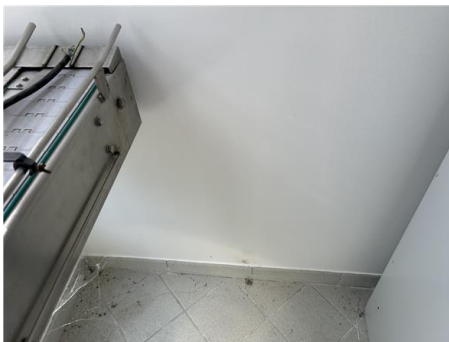
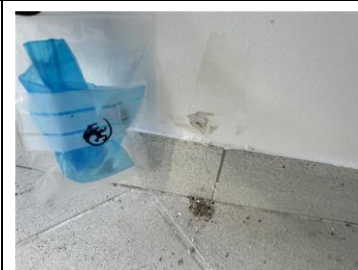
## PRELEVEMENT : P055

Nom du client	Numéro de dossier	Partie d'ouvrage
UNIVERSITE DE CAEN	2025-UNICAEN-1-D2	R+1 - IU S26
Matériau	Date de prélèvement	Nom de l'opérateur
Peinture blanche + plâtre blanc + bande marron	20/03/2025	DESCHAMPS Loïc

Peinture blanche + plâtre blanc + bande marron

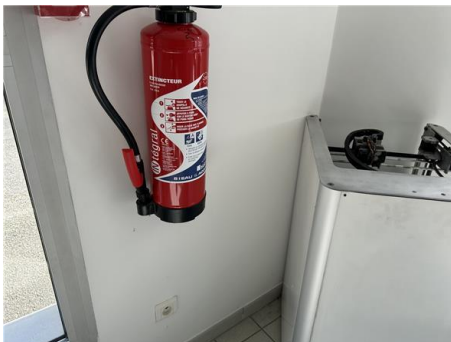
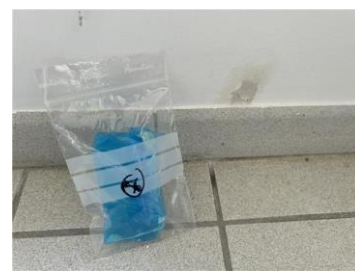
## PRELEVEMENT : P056

Nom du client	Numéro de dossier	Partie d'ouvrage
UNIVERSITE DE CAEN	2025-UNICAEN-1-D2	R+1 - IU S26
Matériau	Date de prélèvement	Nom de l'opérateur
Peinture blanche + plâtre blanc + bande marron	20/03/2025	DESCHAMPS Loïc

Peinture blanche + plâtre blanc + bande marron

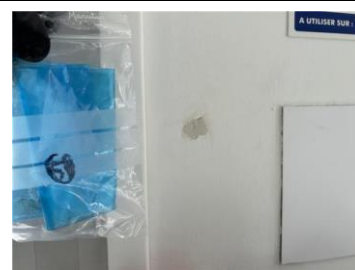
Peinture blanche + plâtre blanc + bande marron

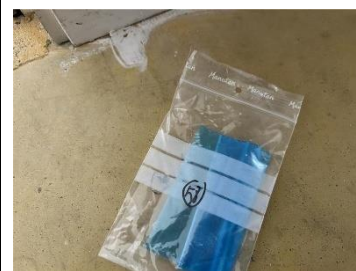
Ragréage jaune + béton gris

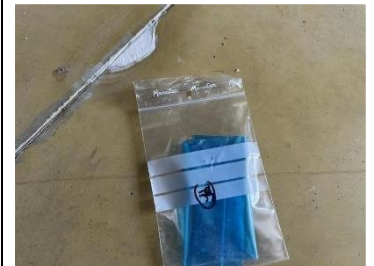
Ragréage jaune + béton gris

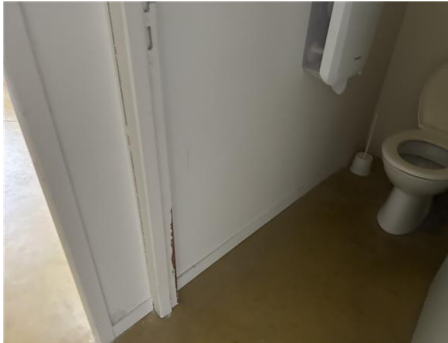
## PRELEVEMENT : P061

Nom du client	Numéro de dossier	Partie d'ouvrage
UNIVERSITE DE CAEN	2025-UNICAEN-1-D2	R+1 - IU S30
Matériau	Date de prélèvement	Nom de l'opérateur
Peinture blanche + carreau de plâtre blanc	20/03/2025	DESCHAMPS Loïc

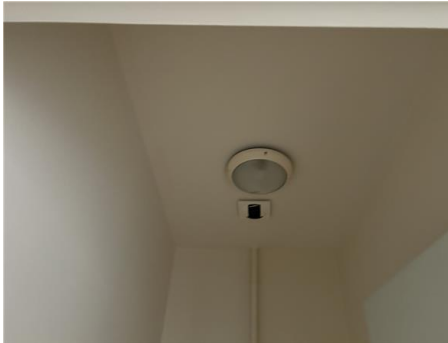
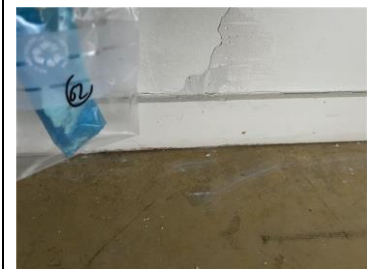
## PRELEVEMENT : P062

Nom du client	Numéro de dossier	Partie d'ouvrage
UNIVERSITE DE CAEN	2025-UNICAEN-1-D2	R+1 - IU S30
Matériau	Date de prélèvement	Nom de l'opérateur
Peinture blanche + carreau de plâtre blanc	20/03/2025	DESCHAMPS Loïc

Cloison - Murs

**Absence d'amiante**

Peinture blanche + carreau de plâtre blanc

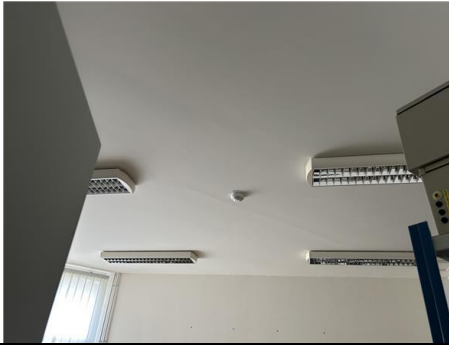
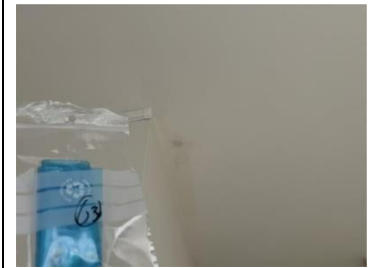
## PRELEVEMENT : P063

Nom du client	Numéro de dossier	Partie d'ouvrage
UNIVERSITE DE CAEN	2025-UNICAEN-1-D2	R+1 - IU S30
Matériau	Date de prélèvement	Nom de l'opérateur
Peinture blanche + plâtre blanc	20/03/2025	DESCHAMPS Loïc

Plafond - Plafond

**Absence d'amiante**

Peinture blanche + plâtre blanc

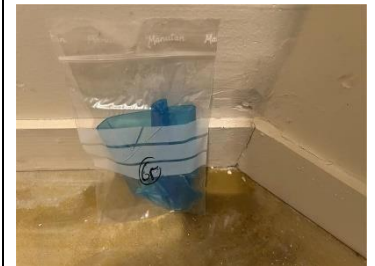
## PRELEVEMENT : P065

Nom du client	Numéro de dossier	Partie d'ouvrage
UNIVERSITE DE CAEN	2025-UNICAEN-1-D2	R+1 - IU S26 a
Matériau	Date de prélèvement	Nom de l'opérateur
Peinture blanche + carreau de plâtre blanc	20/03/2025	DESCHAMPS Loïc

Peinture blanche + carreau de plâtre blanc

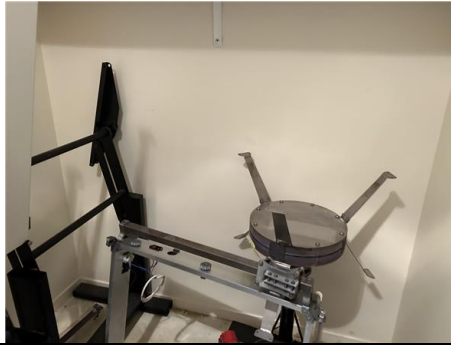
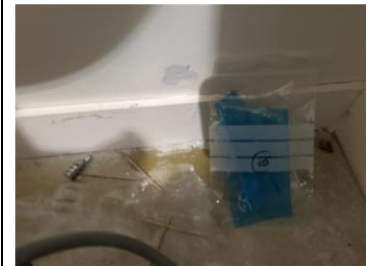
## PRELEVEMENT : P066

Nom du client	Numéro de dossier	Partie d'ouvrage
UNIVERSITE DE CAEN	2025-UNICAEN-1-D2	R+1 - IU S26 a
Matériau	Date de prélèvement	Nom de l'opérateur
Peinture blanche + carreau de plâtre blanc	20/03/2025	DESCHAMPS Loïc

Peinture blanche + carreau de plâtre blanc

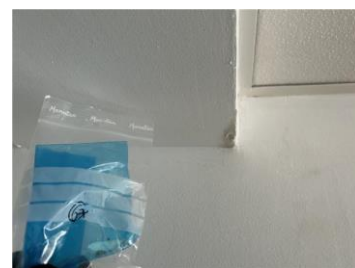
## PRELEVEMENT : P067

Peinture blanche + enduit blanc + béton gris ragrée
