Rapport de mission de repérage des matériaux et produits contenant de l'amiante avant réalisation de travaux dans un immeuble bâti

Les Sables d'Olonne – La Cabaude - Port de pêche
85100 LES SABLES D OLLONNE

Réfection de l'enrobé

Enrobé de voirie vers station de traitement des eaux souterraines

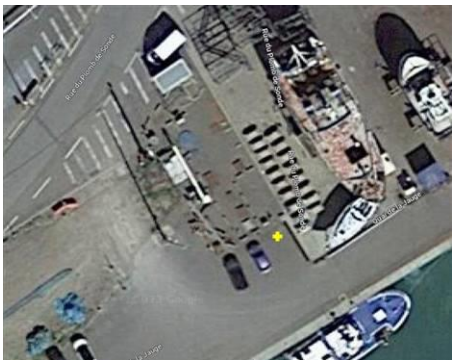
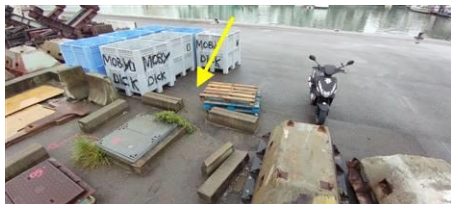
IDENTIFICATION DU CAROTTAGE : P01		
Localisation		
	CP / Commune : 85100 LES SABLES D OLLONNE RD / Voie : Voirie station d'épuration des eaux PR / Position :	Précision : Les Sables d'Olonne – La Cabaude - Port de pêche Coordonnées Géo X : 46.497876, Coordonnées Géo Y : -1.789340
Caractéristique du carottage		
	Date : 27/04/2023 Epaisseur totale : 9	Epaisseur des couches : Couche 01 : 9 cm
	Photo d'ensemble

Photo de la Carotte

Commentaires : Sans objet		
Référence de la couche	Analyse amiante Conclusion	Analyse HAP Conclusion
Couche 01 Enrobé de voirie	Amiante non détecté	<50 mg/kg

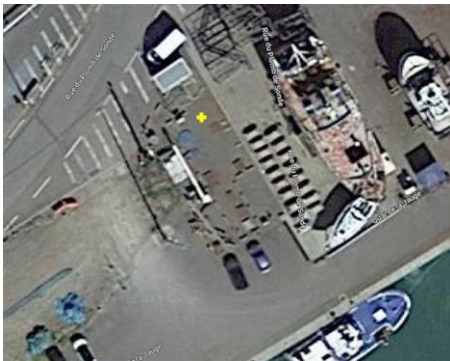
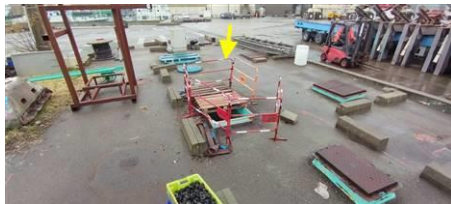
IDENTIFICATION DU CAROTTAGE : P02		
Localisation		
	CP / Commune : 85100 LES SABLES D OLLONNE RD / Voie : Voirie station d'épuration des eaux PR / Position :	Précision : Les Sables d'Olonne – La Cabaude - Port de pêche Coordonnées Géo X : 46.498014, Coordonnées Géo Y : -1.789471
Caractéristique du carottage		
	Date : 27/04/2023 Epaisseur totale : 11	Epaisseur des couches : Couche 01 : 11 cm
	Photo d'ensemble

Photo de la Carotte

Commentaires : Sans objet		
Référence de la couche	Analyse amiante Conclusion	Analyse HAP Conclusion
Couche 01 Enrobé de voirie	Amiante non détecté	<50 mg/kg

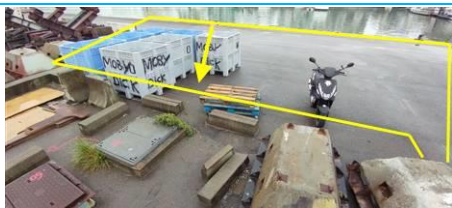
Matériaux : ZPSO-001

Prélèvement : P001

Description : Enrobé bitumineux des couches de voirie

Localisation : Les Sables d'Olonne – La Cabaude - Voirie

Résultat : Absence d'amiante

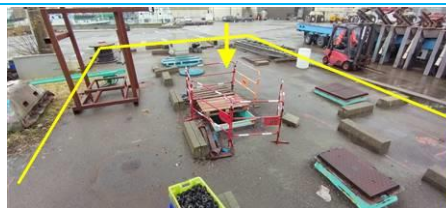
Matériaux : ZPSO-002

Prélèvement : P002

Description : Enrobé bitumineux des couches de voirie

Localisation : Les Sables d'Olonne – La Cabaude - Voirie

Résultat : Absence d'amiante

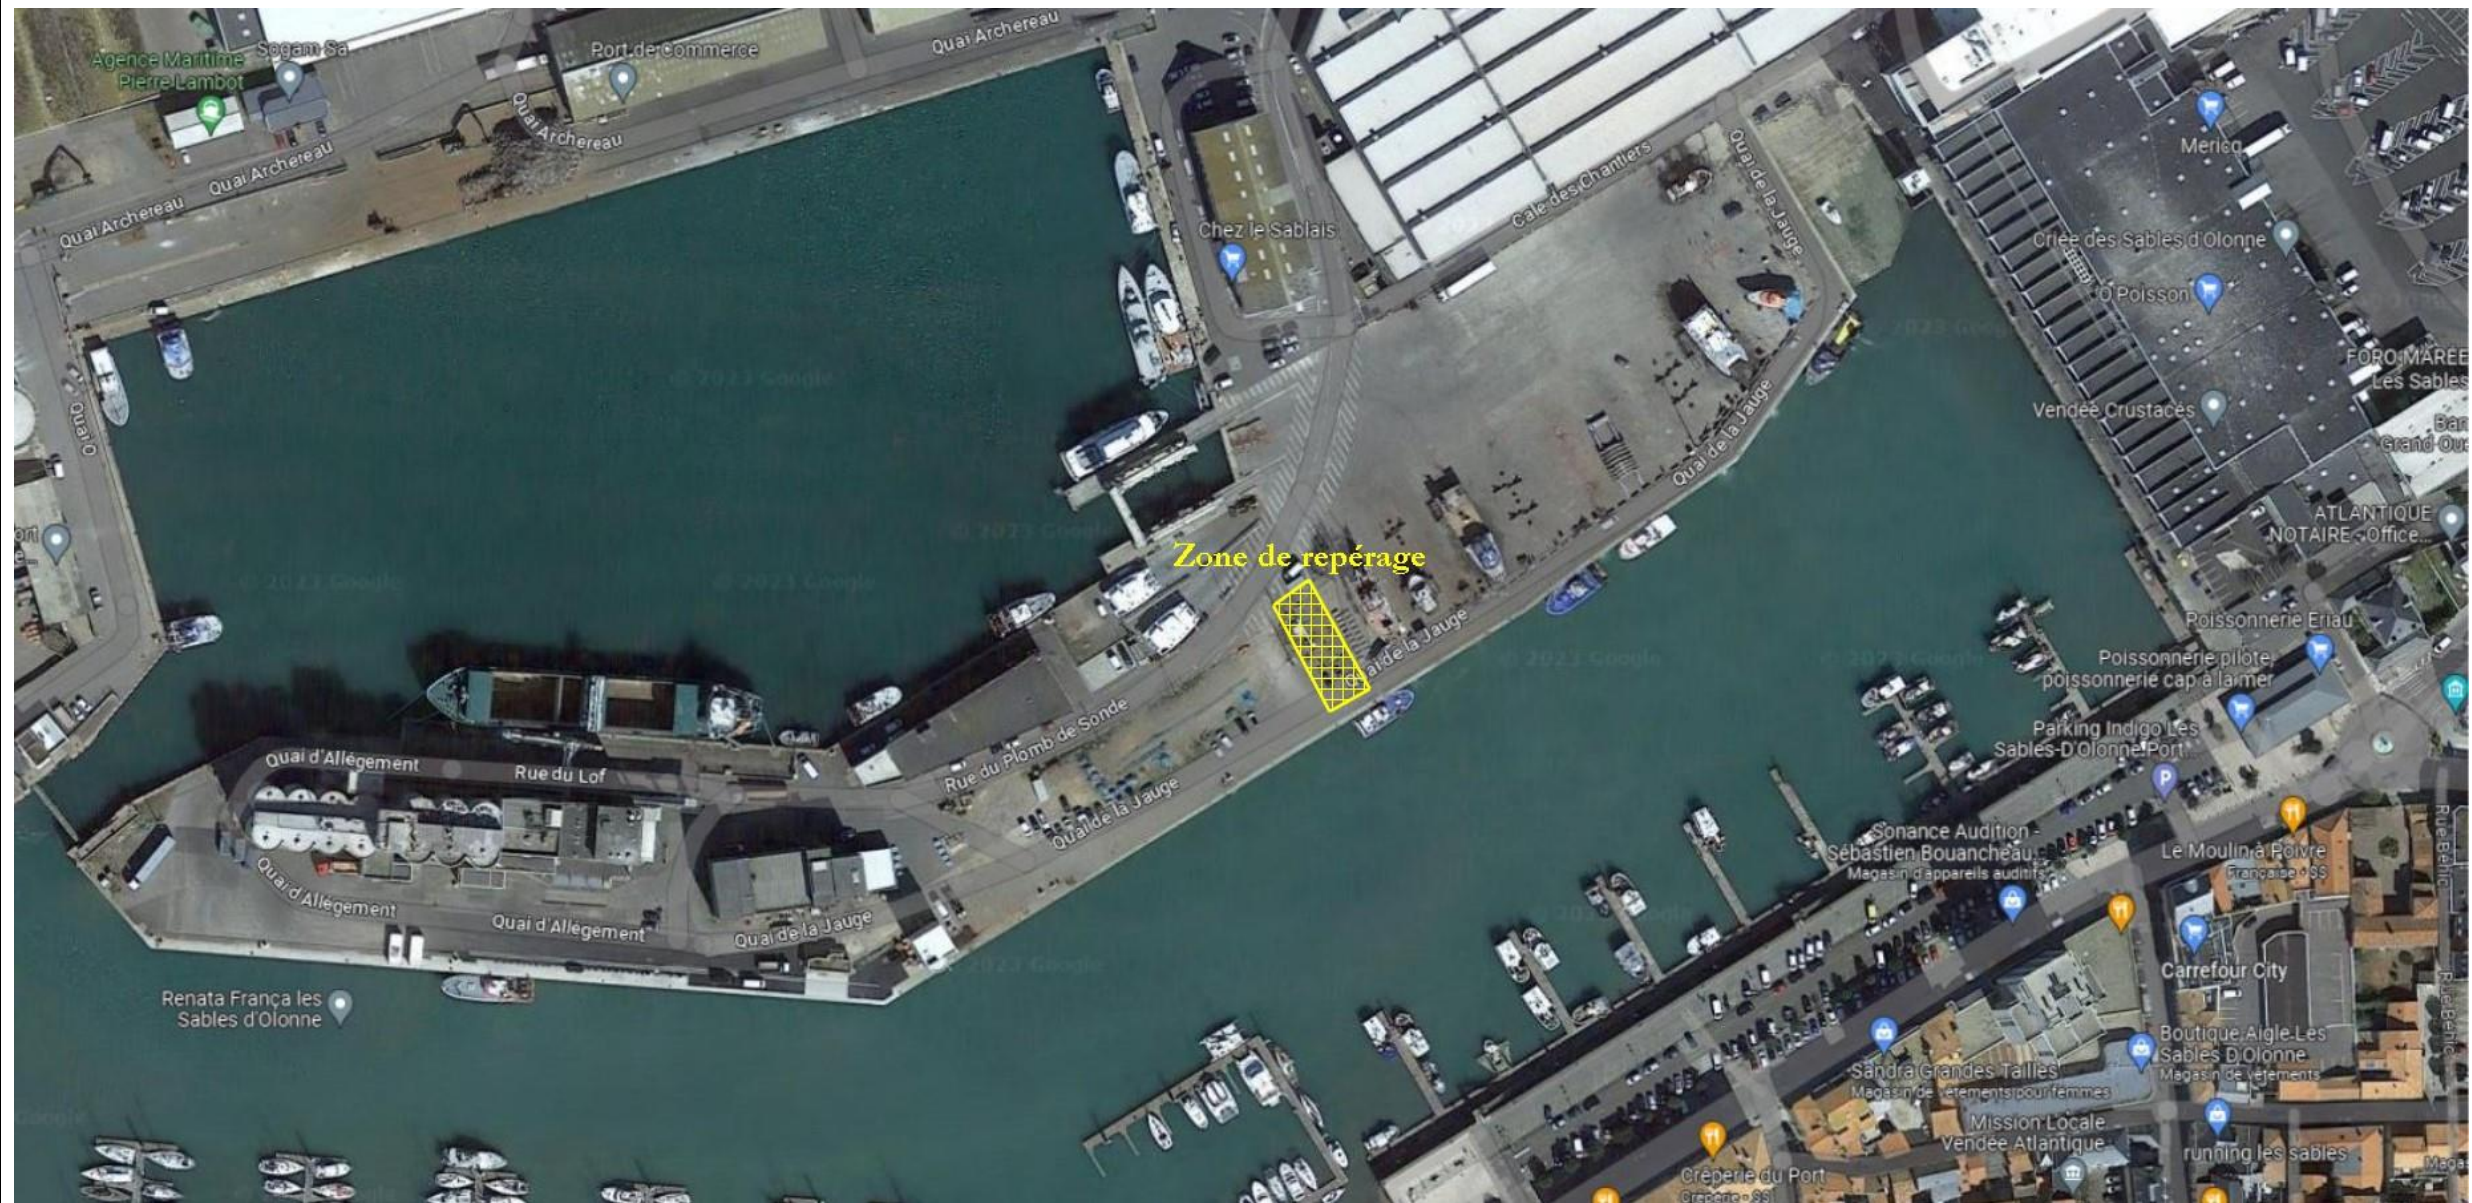
N° planche :1/2

Zone de repérage

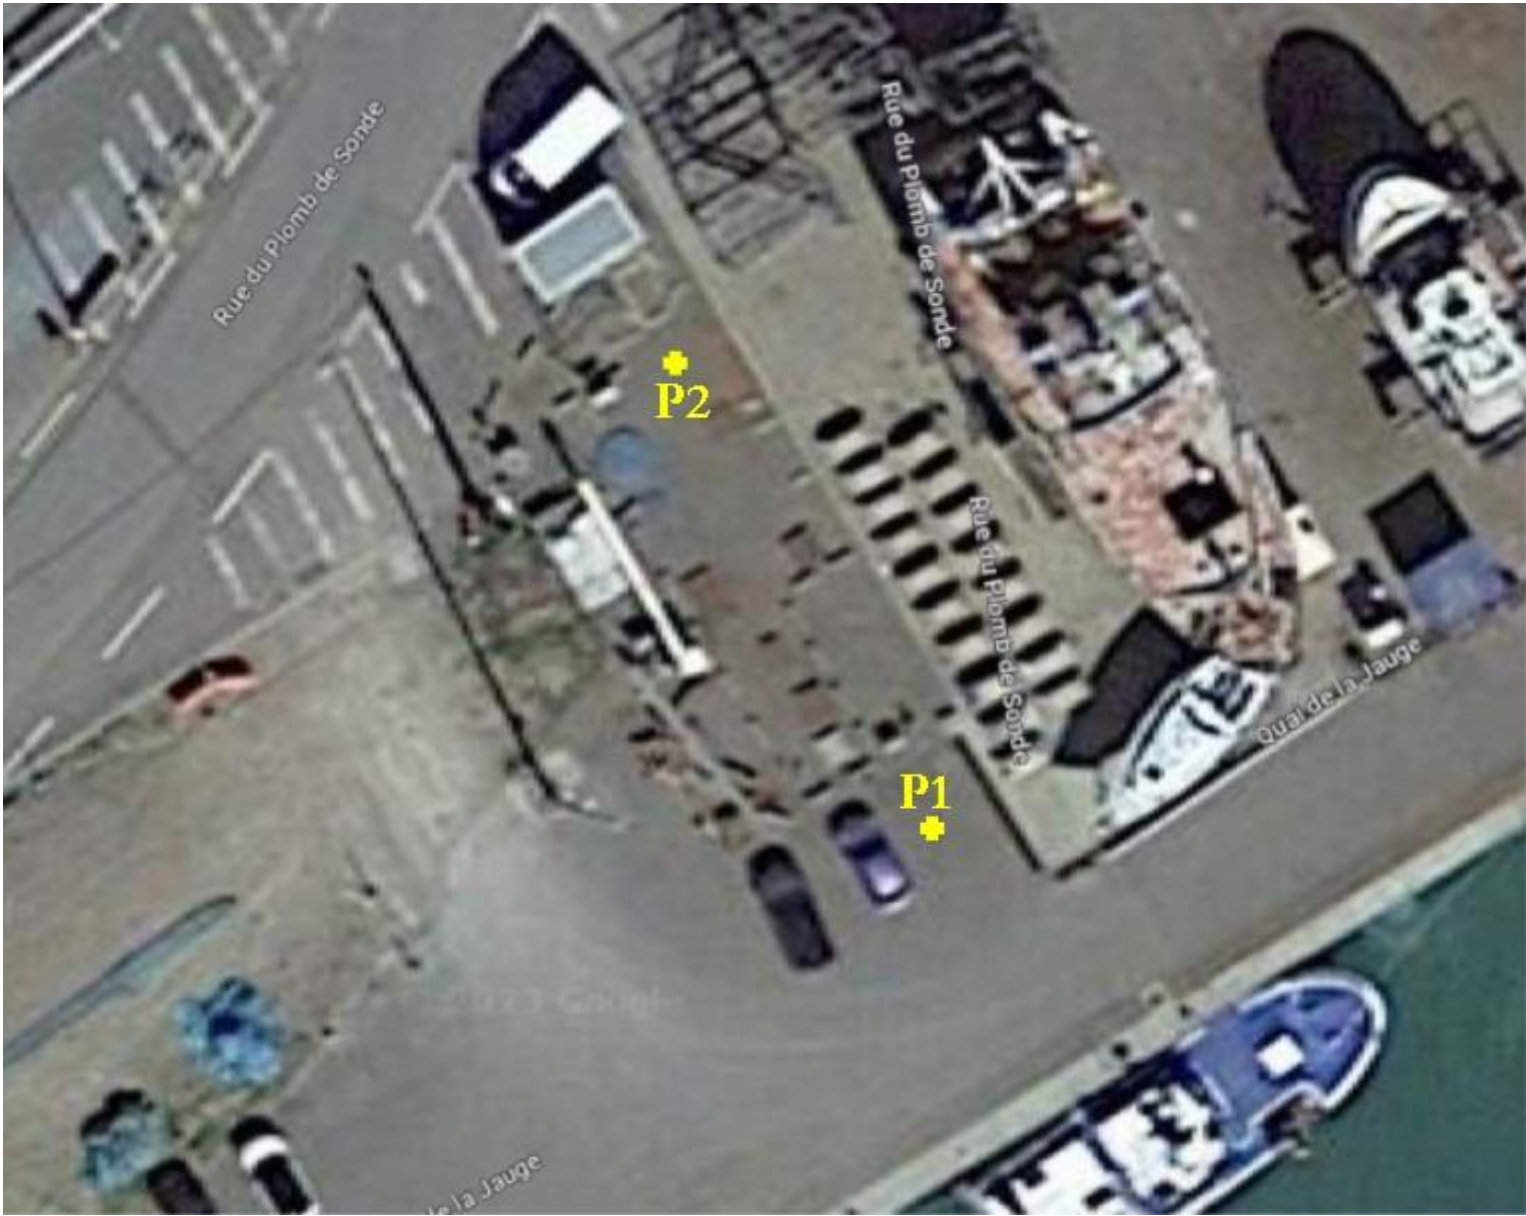
N° planche :2/2

Nom du plan :
Zone de prélèvements
