Service technique de l'Aviation civile

BAN de Lorient Lann-Bihoué Caractéristiques de frottement des pistes 07/25 et 02/20

RAPPORT D'ESSAIS

Référence : RAP-STAC-SA-L2E-Adh-BAN Lorient-24-165

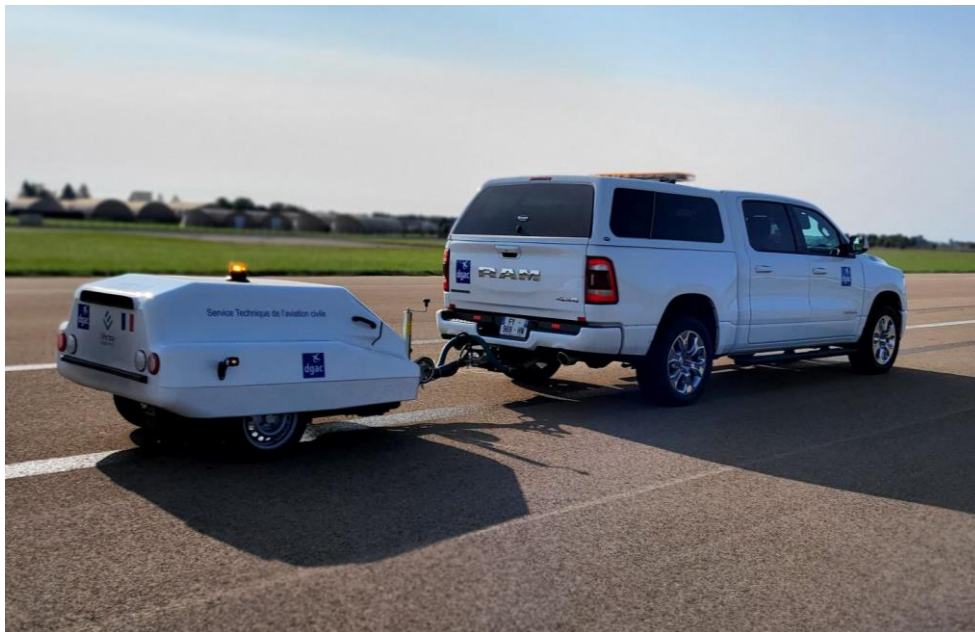
Les essais ont été réalisés au moyen de l'appareil IMAG 208E00000-7. Il était équipé d'un pneumatique d'essais AIPCR 1998 à bande de roulement lisse gonflé à une pression de 150 kPa.

Figure 2 : Appareil auto-mouillant de mesure continue du frottement (IMAG) utilisé pour la réalisation des essais
Source : STAC

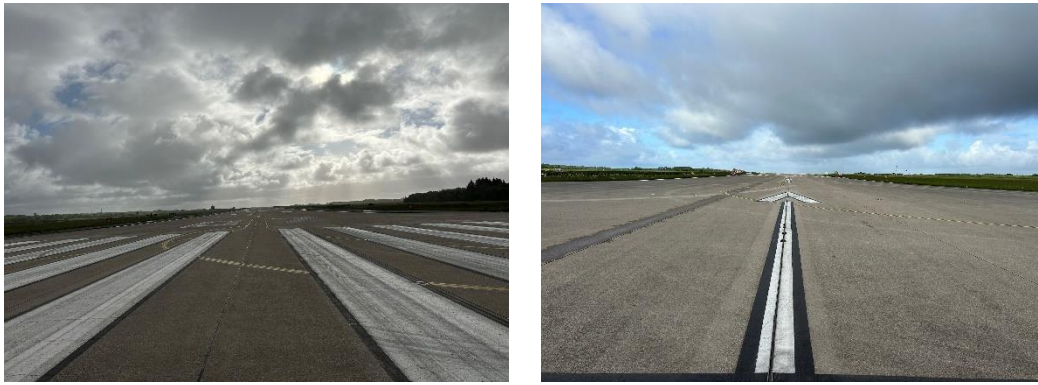
Lors de la réalisation des essais, les chaussées étaient sèches et les températures de surface à 9h30 étaient au-dessus de 0°C sur la longueur des pistes 07/25 et 02/20.

Figure 3 : Seuils 07 et 25 – Source : STAC

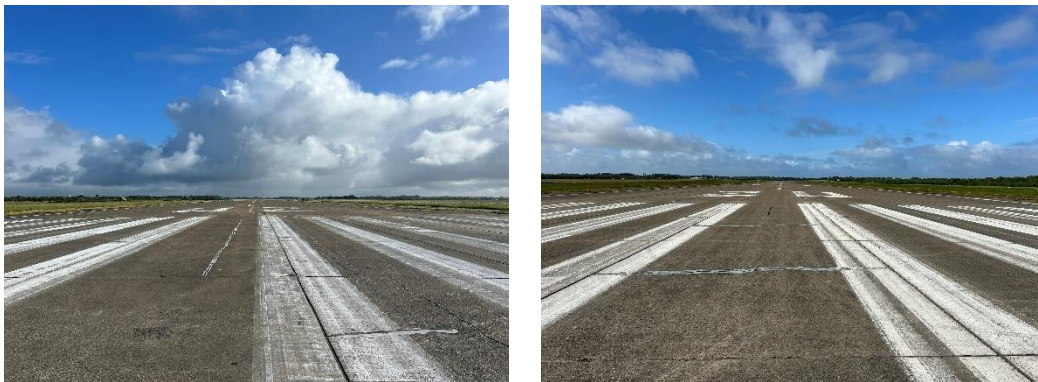
Figure 4 : Seuils 02 et 20 – Source : STAC
