# DOSSIER DE DIAGNOSTICS TECHNIQUES

Référence : 186709/74976

<u>Bien</u> :	<b>Bâtiment</b>
<u>Adresse</u> :	<b>Services Techniques-Ateliers</b>
	<b>route d'Ars Laquenexy</b>
	<b>57245 JURY</b>
<u>Numéro de lot</u> :	<b>Non communiquée</b>
<u>Référence Cadastre</u> :	<b>Non communiquée</b>
<u>Référence externe</u> :	<b>PC1</b>

## Rapport de mission de repérage des matériaux et produits contenant de l'amiante à intégrer au dossier technique «amiante»

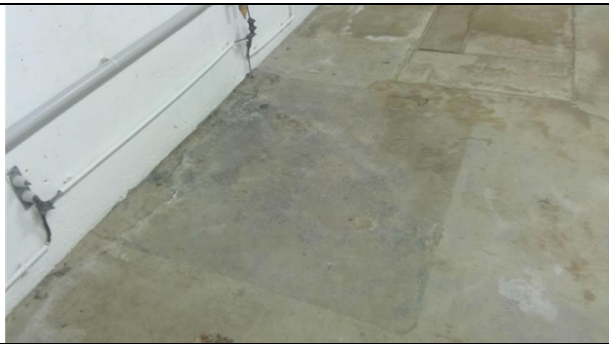
<b>DETAIL DES COUCHES DU PRELEVEMENT :</b>		
<b>Référence Couche</b>	<b>Description visuelle</b>	<b>Épaisseur (cm)</b>
Fr1	Peinture non séparable + enduit gris hétérogène avec poussières	0
<b>DETAIL DES RESULTATS :</b>		
<b>Référence Couche</b>	<b>PV analyse Amiante</b>	<b>Conclusion amiante</b>
Fr1		Fibres d'amiante non détectées
