Pré-Rapport de mission de repérage des matériaux et produits contenant de l'amiante pour l'établissement du constat établi à l'occasion d'une vente d'un immeuble bâti

VILLA D'HABITATION 2
1 IMPASSE DE LA FORÊT
57 METZ

Référence du rapport : 7075931/S1.1.5.R

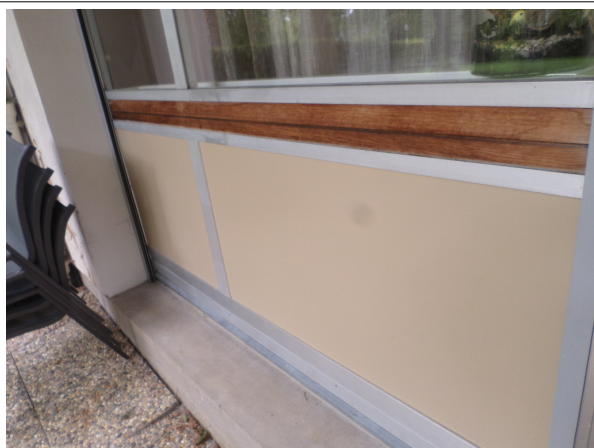
SD - IV1 : RDC / Chambre 2 - Panneau - EP- (Présence d'amiante)

Grille d'évaluation de l'état de conservation de Panneau	
N° de dossier	7075931/S1/1
Date de l'évaluation	05/09/2017
Bâtiment	VILLA D'HABITATION 2
Local ou zone homogène	RDC / Chambre 2
Destination déclarée du local	Chambre 2

Résultat de la grille d'évaluation du Panneau	Conclusion : en fonction des résultats
Score EP	Evaluation périodique

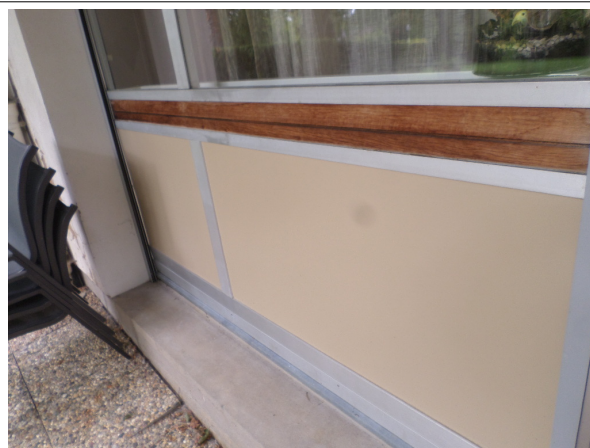
SD - IV1 : RDC / SDB 1 - Panneau - EP- (Présence d'amiante)

Grille d'évaluation de l'état de conservation de Panneau	
N° de dossier	7075931/S1/1
Date de l'évaluation	05/09/2017
Bâtiment	VILLA D'HABITATION 2
Local ou zone homogène	RDC / SDB 1
Destination déclarée du local	SDB 1

Résultat de la grille d'évaluation du Panneau	Conclusion : en fonction des résultats
Score EP	Evaluation périodique

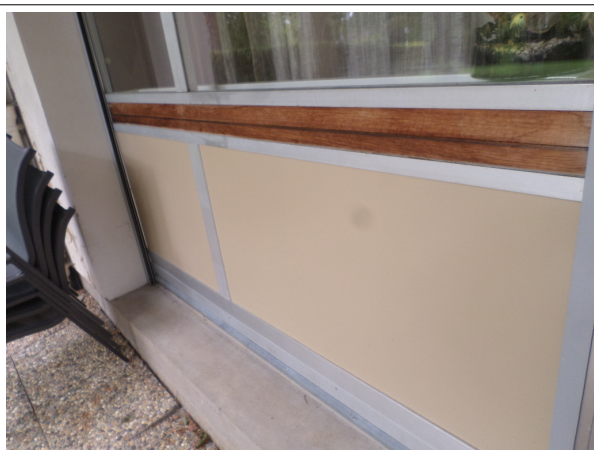
SD - IV1 : RDC / Séjour - Panneau - EP- (Présence d'amiante)

Grille d'évaluation de l'état de conservation de Panneau	
N° de dossier	7075931/S1/1
Date de l'évaluation	05/09/2017
Bâtiment	VILLA D'HABITATION 2
Local ou zone homogène	RDC / Séjour
Destination déclarée du local	Séjour

Résultat de la grille d'évaluation du Panneau	Conclusion : en fonction des résultats
Score EP	Evaluation périodique

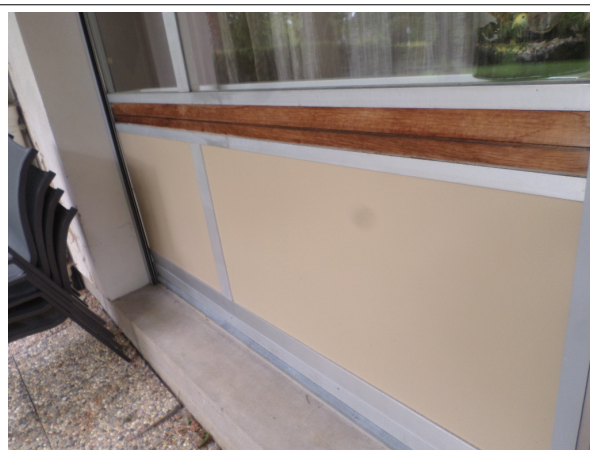
Déclaré - IV1 : RDC / Chambre 1 - Panneau - EP- (Présence d'amiante)

Grille d'évaluation de l'état de conservation de Panneau	
N° de dossier	7075931/S1/1
Date de l'évaluation	05/09/2017
Bâtiment	VILLA D'HABITATION 2
Local ou zone homogène	RDC / Chambre 1
Destination déclarée du local	Chambre1

Résultat de la grille d'évaluation du Panneau	Conclusion : en fonction des résultats
Score EP	Evaluation périodique
