## DOSSIER DE DIAGNOSTICS TECHNIQUES

## RAPPORT N° 186709/74979

Type de bien : **Bâtiment**  
Adresse : **Services Techniques-Ateliers**  
**route d'Ars Laquenexy**  
**57245 JURY**  
Réf. Cadastre : **Non communiquée**

## CONSTAT AMIANTE

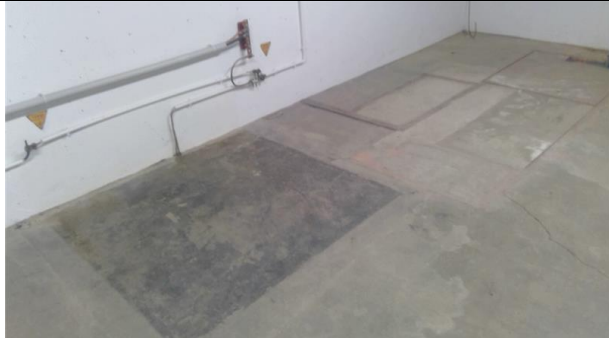
PRÉLÈVEMENT : P001		
<b>Nom du client</b> CENTRE HOSPITALIER DE JURY	<b>Numéro de dossier</b> 186709/74979	<b>Pièce ou local</b> Sous-sol - Pc B
<b>Partie du composant</b> Enduit noir	<b>Date de prélèvement</b> 25/06/2020	<b>Nom de l'opérateur</b> BUCHER Carole
<b>Composant de la construction</b> Dalle - Sol		
<b>Résultat amiante</b> <b>Absence d'amiante</b>		
<b>DESCRIPTION DU PRÉLÈVEMENT :</b>		
<b>Objet :</b> Enduit noir

<b>DETAIL DES COUCHES DU PRELEVEMENT :</b>		
<b>Référence Couche</b>	<b>Description visuelle</b>	<b>Épaisseur (cm)</b>
Fr1	Enduit bleu et rouge en vrac hétérogène avec poussières	0
<b>DETAIL DES RESULTATS :</b>		
<b>Référence Couche</b>	<b>PV analyse Amiante</b>	<b>Conclusion amiante</b>
Fr1		Fibres d'amiante non détectées

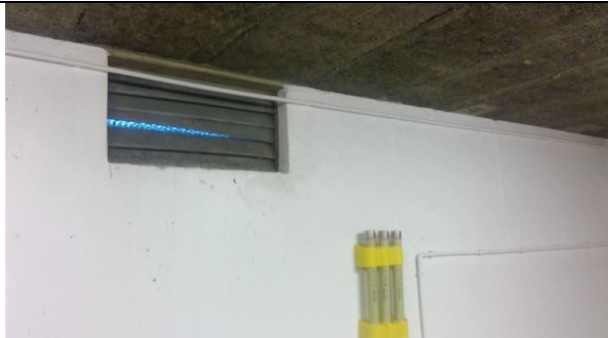
PRÉLÈVEMENT : P002		
<b>Nom du client</b> CENTRE HOSPITALIER DE JURY	<b>Numéro de dossier</b> 186709/74979	<b>Pièce ou local</b> Sous-sol - Pc B
<b>Partie du composant</b> Enduit ciment - Peinture	<b>Date de prélèvement</b> 25/06/2020	<b>Nom de l'opérateur</b> BUCHER Carole
<b>Composant de la construction</b> Mur - B		
<b>Résultat amiante</b> <b>Absence d'amiante</b>		
<b>DESCRIPTION DU PRÉLÈVEMENT :</b>		
<b>Objet :</b> Enduit ciment / Peinture

<b>DETAIL DES COUCHES DU PRELEVEMENT :</b>		
<b>Référence Couche</b>	<b>Description visuelle</b>	<b>Épaisseur (cm)</b>
Fr1	Peinture non séparable + enduit gris hétérogène	0
<b>DETAIL DES RESULTATS :</b>		
<b>Référence Couche</b>	<b>PV analyse Amiante</b>	<b>Conclusion amiante</b>
Fr1		Fibres d'amiante non détectées

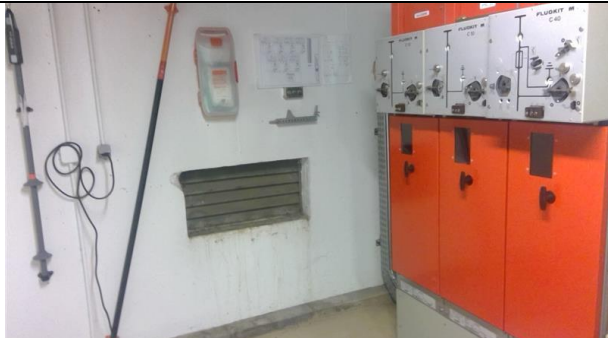
PRÉLÈVEMENT : P003		
<b>Nom du client</b> CENTRE HOSPITALIER DE JURY	<b>Numéro de dossier</b> 186709/74979	<b>Pièce ou local</b> Sous-sol - Pc B
<b>Partie du composant</b> Enduit ciment - Peinture	<b>Date de prélèvement</b> 25/06/2020	<b>Nom de l'opérateur</b> BUCHER Carole
<b>Composant de la construction</b> Mur - C		
<b>Résultat amiante</b> <b>Absence d'amiante</b>		
<b>DESCRIPTION DU PRÉLÈVEMENT :</b>		
<b>Objet :</b> Enduit ciment / Peinture

Référence Couche	Description visuelle	Épaisseur (cm)
Fr1	Peinture non séparable + enduit compact gris hétérogène avec poussières	0

Référence Couche	PV analyse Amiante	Conclusion amiante
Fr1		Fibres d'amiante non détectées

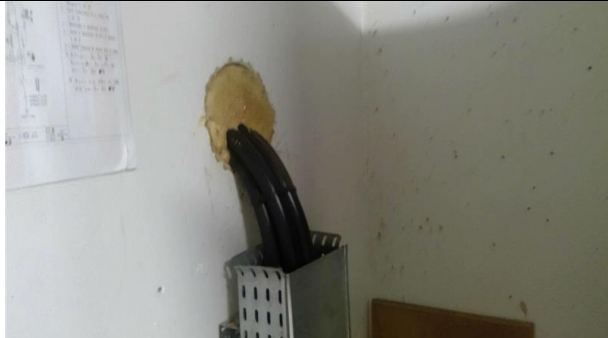
PRÉLÈVEMENT : P005		
<b>Nom du client</b> CENTRE HOSPITALIER DE JURY	<b>Numéro de dossier</b> 186709/74979	<b>Pièce ou local</b> Sous-sol - Pc B
<b>Partie du composant</b> Conduits	<b>Date de prélèvement</b> 25/06/2020	<b>Nom de l'opérateur</b> BUCHER Carole
<b>Composant de la construction</b> Mur - C		
<b>Résultat amiante</b> <b>Absence d'amiante</b>		
<b>DESCRIPTION DU PRÉLÈVEMENT :</b>		
<b>Objet :</b> Conduits

<b>DETAIL DES COUCHES DU PRELEVEMENT :</b>		
<b>Référence Couche</b>	<b>Description visuelle</b>	<b>Épaisseur (cm)</b>
Fr1	Peinture non séparable + matériau gris en vrac hétérogène	0
<b>DETAIL DES RESULTATS :</b>		
<b>Référence Couche</b>	<b>PV analyse Amiante</b>	<b>Conclusion amiante</b>
Fr1		Fibres d'amiante non détectées

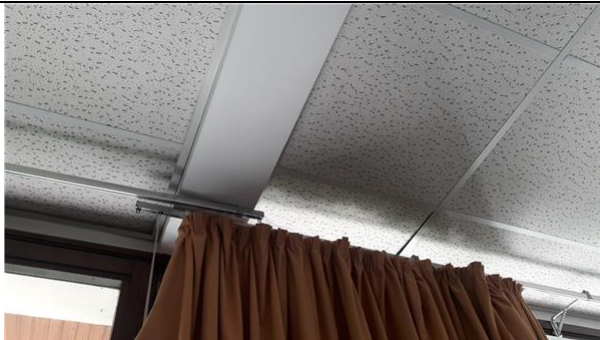
PRÉLÈVEMENT : P007		
<b>Nom du client</b> CENTRE HOSPITALIER DE JURY	<b>Numéro de dossier</b> 186709/74979	<b>Pièce ou local</b> RDC - Salle de formation Omega
<b>Partie du composant</b> Plaque de faux-plafond	<b>Date de prélèvement</b> 25/06/2020	<b>Nom de l'opérateur</b> BUCHER Carole
<b>Composant de la construction</b> Plancher haut - Plafond Gris		
<b>Résultat amiante</b> <b>Absence d'amiante</b>		
<b>DESCRIPTION DU PRÉLÈVEMENT :</b>		
<b>Objet :</b> Plaque de faux-plafond

<b>DETAIL DES COUCHES DU PRELEVEMENT :</b>		
<b>Référence Couche</b>	<b>Description visuelle</b>	<b>Épaisseur (cm)</b>
Fr1	Enduit plâtreux blanc + matériau fibreux beige	0
<b>DETAIL DES RESULTATS :</b>		
<b>Référence Couche</b>	<b>PV analyse Amiante</b>	<b>Conclusion amiante</b>
Fr1		Fibres d'amiante non détectées

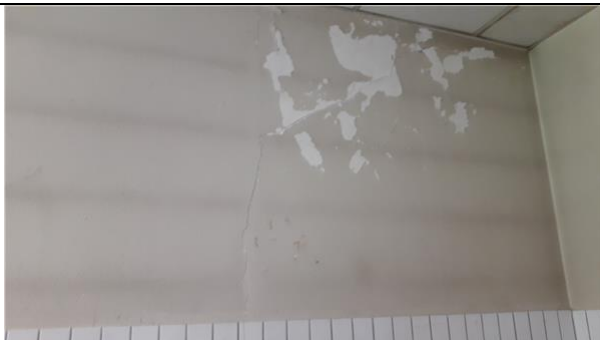
PRÉLÈVEMENT : P008		
<b>Nom du client</b> CENTRE HOSPITALIER DE JURY	<b>Numéro de dossier</b> 186709/74979	<b>Pièce ou local</b> RDC - Four à Poterie
<b>Partie du composant</b> Enduit - Enduits projetés	<b>Date de prélèvement</b> 25/06/2020	<b>Nom de l'opérateur</b> BUCHER Carole
<b>Composant de la construction</b> Mur - C Beige		
<b>Résultat amiante</b> <b>Absence d'amiante</b>		
<b>DESCRIPTION DU PRÉLÈVEMENT :</b>		
<b>Objet :</b> Enduit / Enduits projetés

Référence Couche	Description visuelle	Épaisseur (cm)
Fr1	Peinture non séparable + enduit plâtreux blanc en vrac	0

Référence Couche	PV analyse Amiante	Conclusion amiante
Fr1		Fibres d'amiante détectées

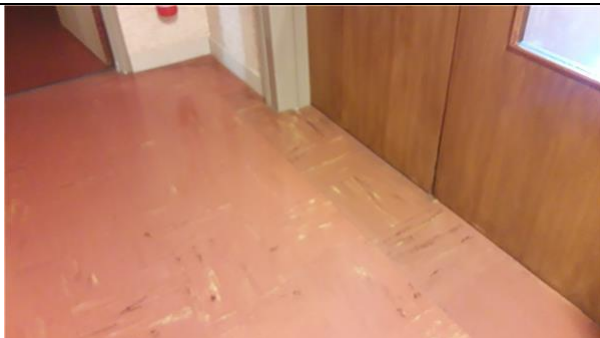
PRÉLÈVEMENT : P010		
<b>Nom du client</b> CENTRE HOSPITALIER DE JURY	<b>Numéro de dossier</b> 186709/74979	<b>Pièce ou local</b> R+1 - Couloir
<b>Partie du composant</b> Dalle de sol	<b>Date de prélèvement</b> 25/06/2020	<b>Nom de l'opérateur</b> BUCHER Carole
<b>Composant de la construction</b> Dalle - Sol Rouge		
<b>Résultat amiante</b> <b>Présence d'amiante (Fibres d'amiante détectées)</b>		
<b>Résultat de la grille d'évaluation</b> Evaluation périodique		
<b>DESCRIPTION DU PRÉLÈVEMENT :</b>		
<b>Objet :</b> Dalle de sol

<b>DETAIL DES COUCHES DU PRELEVEMENT :</b>		
<b>Référence Couche</b>	<b>Description visuelle</b>	<b>Épaisseur (cm)</b>
Fr1	Dalle dure cassante rouge + colle polymère jaune non séparable + ragréage gris en vrac non séparable	0
<b>DETAIL DES RESULTATS :</b>		
<b>Référence Couche</b>	<b>PV analyse Amiante</b>	<b>Conclusion amiante</b>
Fr1		Fibres d'amiante détectées

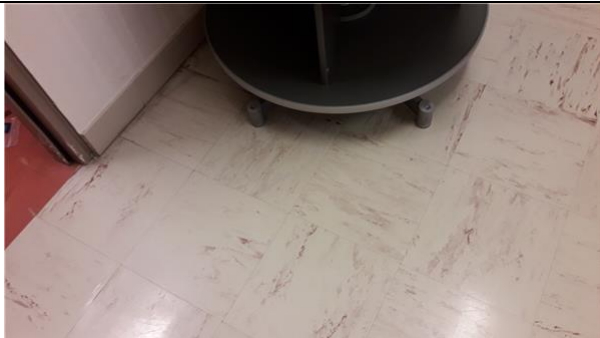
PRÉLÈVEMENT : P011		
<b>Nom du client</b> CENTRE HOSPITALIER DE JURY	<b>Numéro de dossier</b> 186709/74979	<b>Pièce ou local</b> R+1 - Cadre de santé
<b>Partie du composant</b> Dalle de sol	<b>Date de prélèvement</b> 25/06/2020	<b>Nom de l'opérateur</b> BUCHER Carole
<b>Composant de la construction</b> Dalle - Sol Bicolore		
<b>Résultat amiante</b> <b>Présence d'amiante (Fibres d'amiante détectées)</b>		
<b>DESCRIPTION DU PRÉLÈVEMENT :</b>		
<b>Objet :</b> Dalle de sol

<b>DETAIL DES COUCHES DU PRELEVEMENT :</b>		
<b>Référence Couche</b>	<b>Description visuelle</b>	<b>Épaisseur (cm)</b>
Fr1	Peinture en faible quantité non séparable + dalle dure cassante grise + colle polymère jaune non séparable + ragréage gris en vrac non séparable	0
<b>DETAIL DES RESULTATS :</b>		
<b>Référence Couche</b>	<b>PV analyse Amiante</b>	<b>Conclusion amiante</b>
Fr1		Fibres d'amiante détectées

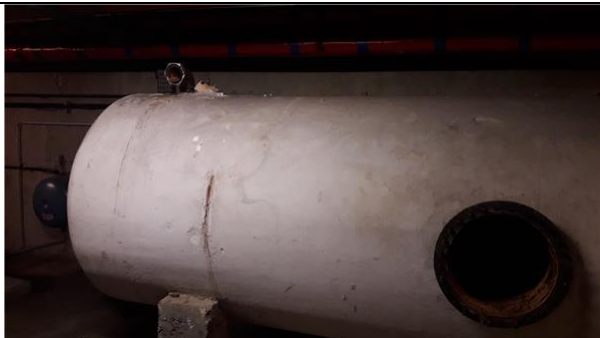
PRÉLÈVEMENT : P012		
<b>Nom du client</b> CENTRE HOSPITALIER DE JURY	<b>Numéro de dossier</b> 186709/74979	<b>Pièce ou local</b> Sous-sol - Chaufferie
<b>Partie du composant</b> Enveloppe de calorifuge	<b>Date de prélèvement</b> 25/06/2020	<b>Nom de l'opérateur</b> BUCHER Carole
<b>Composant de la construction</b> Cuves - Toutes zones		
<b>Résultat amiante</b> <b>Absence d'amiante</b>		
<b>DESCRIPTION DU PRÉLÈVEMENT :</b>		
<b>Objet :</b> Enveloppe de calorifuge

Référence Couche	Description visuelle	Épaisseur (cm)
Fr1	Peinture non séparable + toile fibreuse blanche non séparable + matériau plâtreux blanc avec poussières	0
