## DOSSIER DE DIAGNOSTICS TECHNIQUES

## RAPPORT N° 186709/74978

Type de bien : **Bâtiment**  
Adresse : **Services Techniques-Ateliers**  
**route d'Ars Laquenexy**  
**57245 JURY**  
Réf. Cadastre : **Non communiquée**

## Rapport de mission de repérage des matériaux et produits contenant de l'amiante à intégrer au dossier technique «amiante»

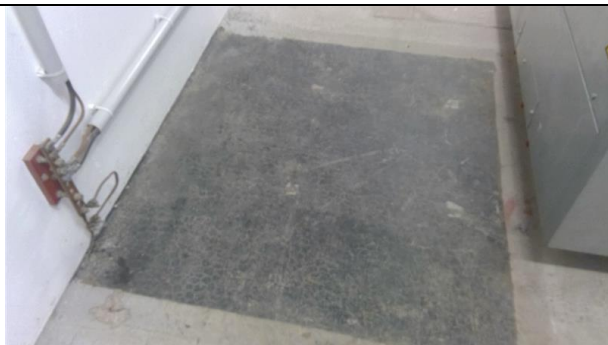
<b>DETAIL DES COUCHES DU PRELEVEMENT :</b>		
<b>Référence Couche</b>	<b>Description visuelle</b>	<b>Épaisseur (cm)</b>
Fr1	Enduit compact gris hétérogène	0
<b>DETAIL DES RESULTATS :</b>		
<b>Référence Couche</b>	<b>PV analyse Amiante</b>	<b>Conclusion amiante</b>
Fr1		Fibres d'amiante non détectées

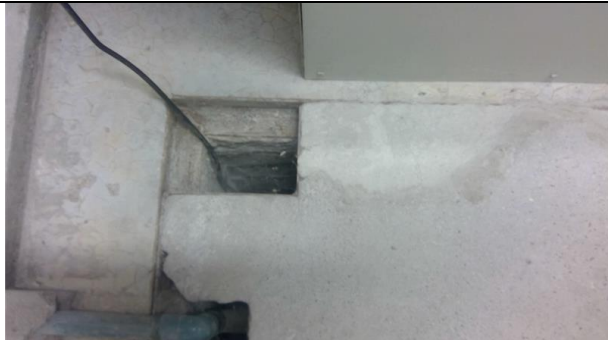
<b>DETAIL DES COUCHES DU PRELEVEMENT :</b>		
<b>Référence Couche</b>	<b>Description visuelle</b>	<b>Épaisseur (cm)</b>
Fr1	Enduit gris en vrac hétérogène	0
<b>DETAIL DES RESULTATS :</b>		
<b>Référence Couche</b>	<b>PV analyse Amiante</b>	<b>Conclusion amiante</b>
Fr1		Fibres d'amiante non détectées

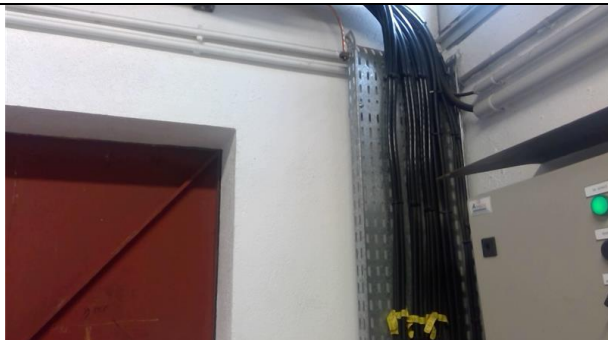
Référence Couche	Description visuelle	Épaisseur (cm)
Fr1	Peinture non séparable + enduit compact gris hétérogène	0

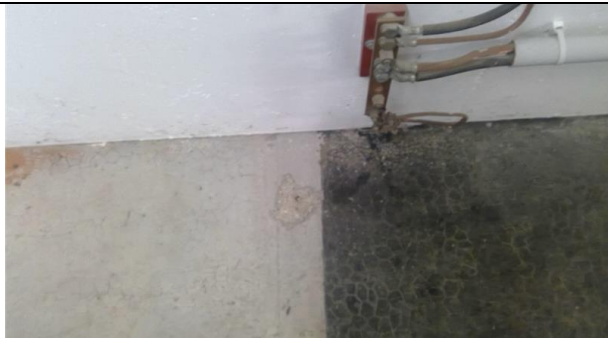
<b>Objet :</b> Enduit ciment

Référence Couche	PV analyse Amiante	Conclusion amiante
Fr1		Fibres d'amiante non détectées

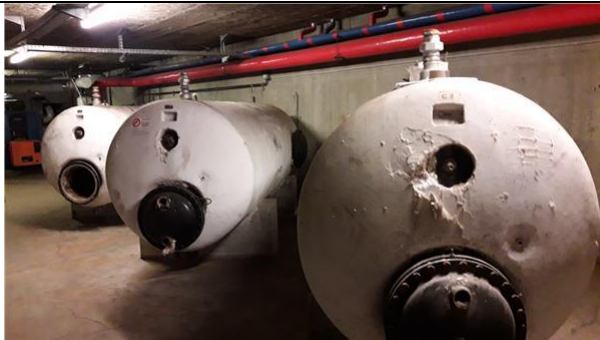
<b>DETAIL DES COUCHES DU PRELEVEMENT :</b>		
<b>Référence Couche</b>	<b>Description visuelle</b>	<b>Épaisseur (cm)</b>
Fr1	Peinture non séparable + toile fibreuse blanche avec poussières non séparable + matériau plâtreux blanc	0
<b>DETAIL DES RESULTATS :</b>		
<b>Référence Couche</b>	<b>PV analyse Amiante</b>	<b>Conclusion amiante</b>
Fr1		Fibres d'amiante non détectées
