**Pré-Rapport de mission de repérage des matériaux et produits contenant de l'amiante pour l'établissement du constat établi à l'occasion d'une vente d'un immeuble bâti**

VILLA D'HABITATION 4  
1 IMPASSE DE LA FÔRET  
57245-JURY LES METZ

**Référence du rapport :** 7075931/S1.1.7.R

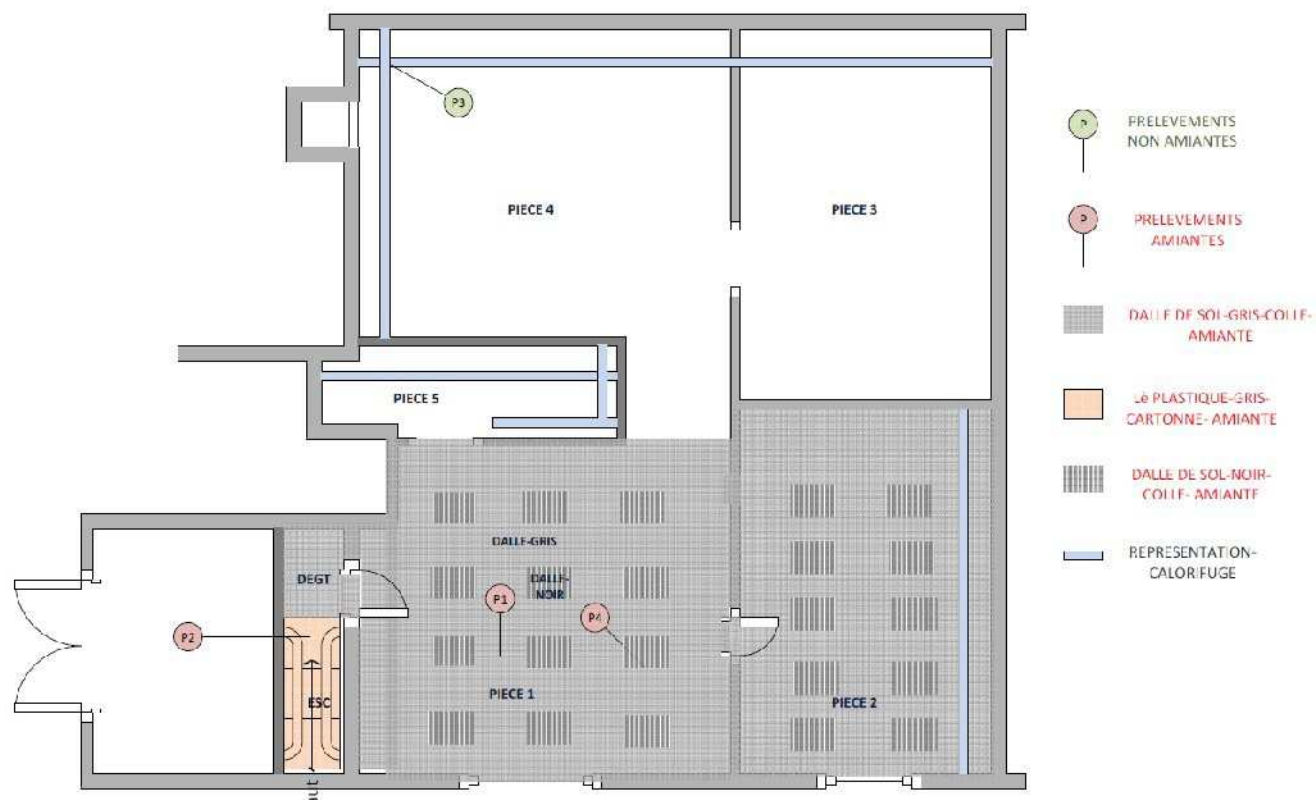
| Réalisé par : Fereidoun ENTEZAM | N° de planche : 1 / 3 | |

| Site : VILLA D'HABITATION 4 | Adresse : 1 IMPASSE DE LA FÔRET 57245 JURY LES METZ | Localisation : SOUS-SOL |

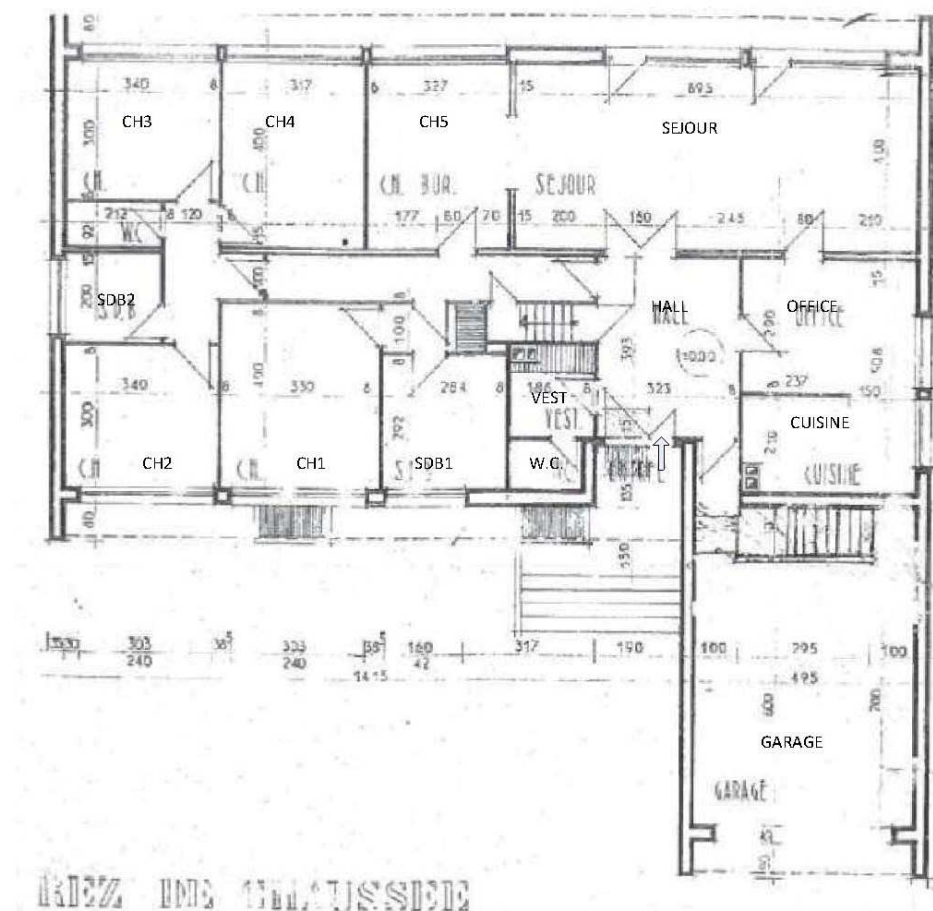
| Planche de repérage (la planche de repérage est indissociable du rapport) | | |
|---|---|---|
| Réalisé par : Fereidoun ENTEZAM | N° de planche : 2 / 3 | |

| Planche de repérage (la planche de repérage est indissociable du rapport) | | |
|---|---|---|
| Site : VILLA D'HABITATION 4 | Adresse : 1 IMPASSE DE LA FÔRET 57245 JURY LES METZ | Localisation : RDC |

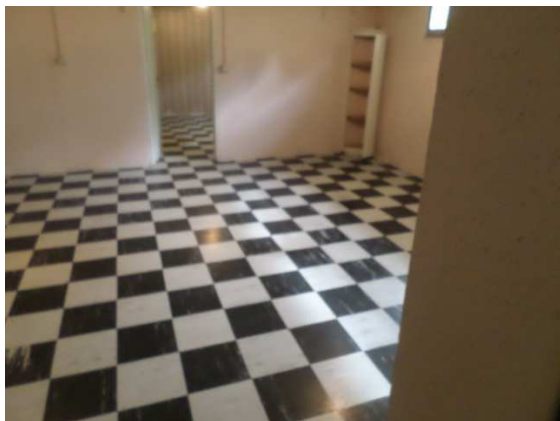
| Localisation | Ouvrage | Matériau ou produit | Description | N° Prél. | Critère de décision | Sondage / Observation | Présence d'amiante | EC |
|---|---|---|--|---|---|---|---|---|
| SOUS-SOL / Pièce 1 | Revêtement de Sol | Dalle de Sol et colle | Semi-dur Dalle Plastique ,Gris,colle bitumineux noir | P1 | Résultat d'analyse | / | OUI | EP |

Prélèvement - P1 : Sous-Sol / Pièce 1-Dalle de Sol Gris - EP-  
(Présence d'amiante)

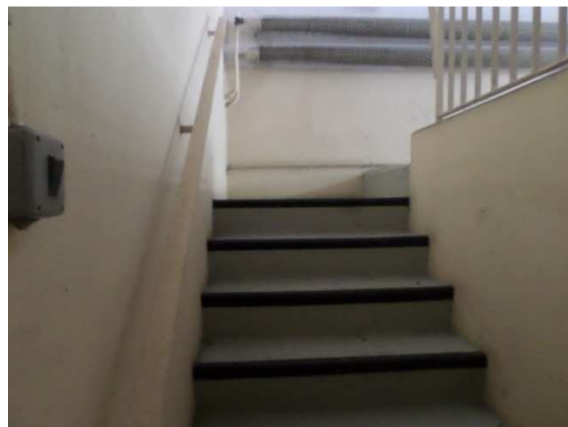
| Localisation | Ouvrage | Matériau ou produit | Description | N° Prél. | Critère de décision | Sondage / Observation | Présence d'amiante | EC |
|---|---|---|--|---|---|---|---|---|
| SOUS-SOL / ESC | Revêtement de Sol | Lé en Plastique | Revêtement de sol Beige Matériaux souple de type papier carton | P2 | Résultat d'analyse | / | OUI | EP |

Prélèvement - P2 : Sous-Sol / ESC-Lé en Plastique Gris  
- EP- (Présence d'amiante)

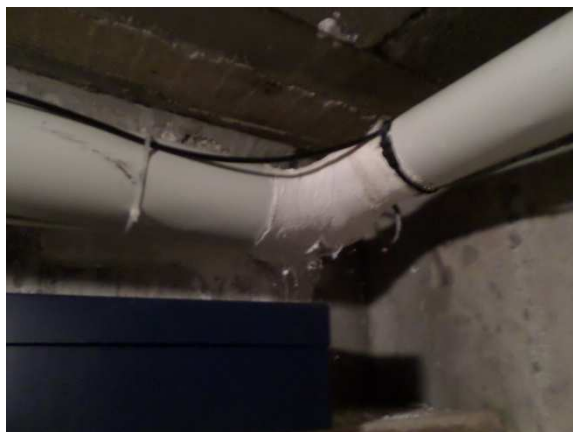
| Localisation | Ouvrage | Matériau ou produit | Description | N° Prél. | Critère de décision | Sondage / Observation | Présence d'amiante | EC |
|---|---|---|--|---|---|---|---|---|
| SOUS-SOL / Pièce 4 | Conduit | Enveloppe de calorifugeage | Plâtreux blanc, Enveloppe de calorifuge et partie souple isolant | P3 | Résultat d'analyse | / | NON | / |

Prélèvement - P3 : Sous-Sol / Pièce 4- Calorifugeage-  
(Absence d'amiante)

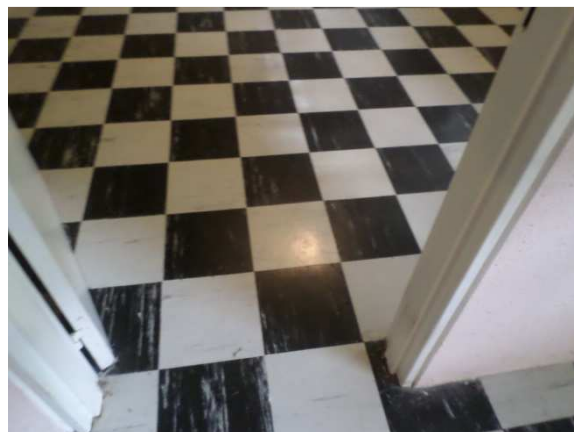
Prélèvement - P4 : SOUS-SOL / Pièce 1-Dalle de Sol  
Noir-EP- (Présence d'amiante)

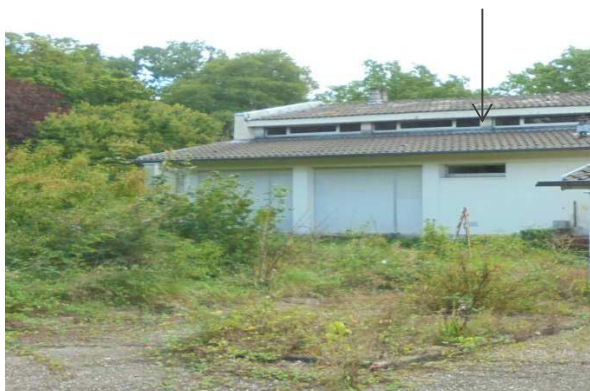
| Matériaux ou produits de la liste B contenant de l'amiante | | | | |
|--|---|---|--|--|
| R+1 / Facade | Panneau | Panneau | Panneau en fibrociment Amiante en entourage des fenêtres de façade avant | EP |

| Localisation | Ouvrage | Matériau ou produit | Description | N° Prél. | Critère de décision | Sondage / Observation | Présence d'amiante | EC |
|---|---|---|--|---|---|---|---|---|
| R+1 / Façade Avant | Panneau | Panneau | fibre-ciment, gris(e) | SD | Jugement personnel | / | OUI | EP |

SD : R+1 / Facade Avant-Panneau fibrociment-Gris-EP-  
(Présence d'amiante)
