Rapport de repérage des matériaux et produits contenant de l'amiante avant réalisation de travaux dans un immeuble bâti

Nom du site : ASM - HDD AIX-EN-PROVENCE

ASM - HDD AIX-EN-PROVENCE
6 BD DU CHATEAU DOUBLE
13090 AIX EN PROVENCE

Référence du rapport : 20640718/S5.2.2.R

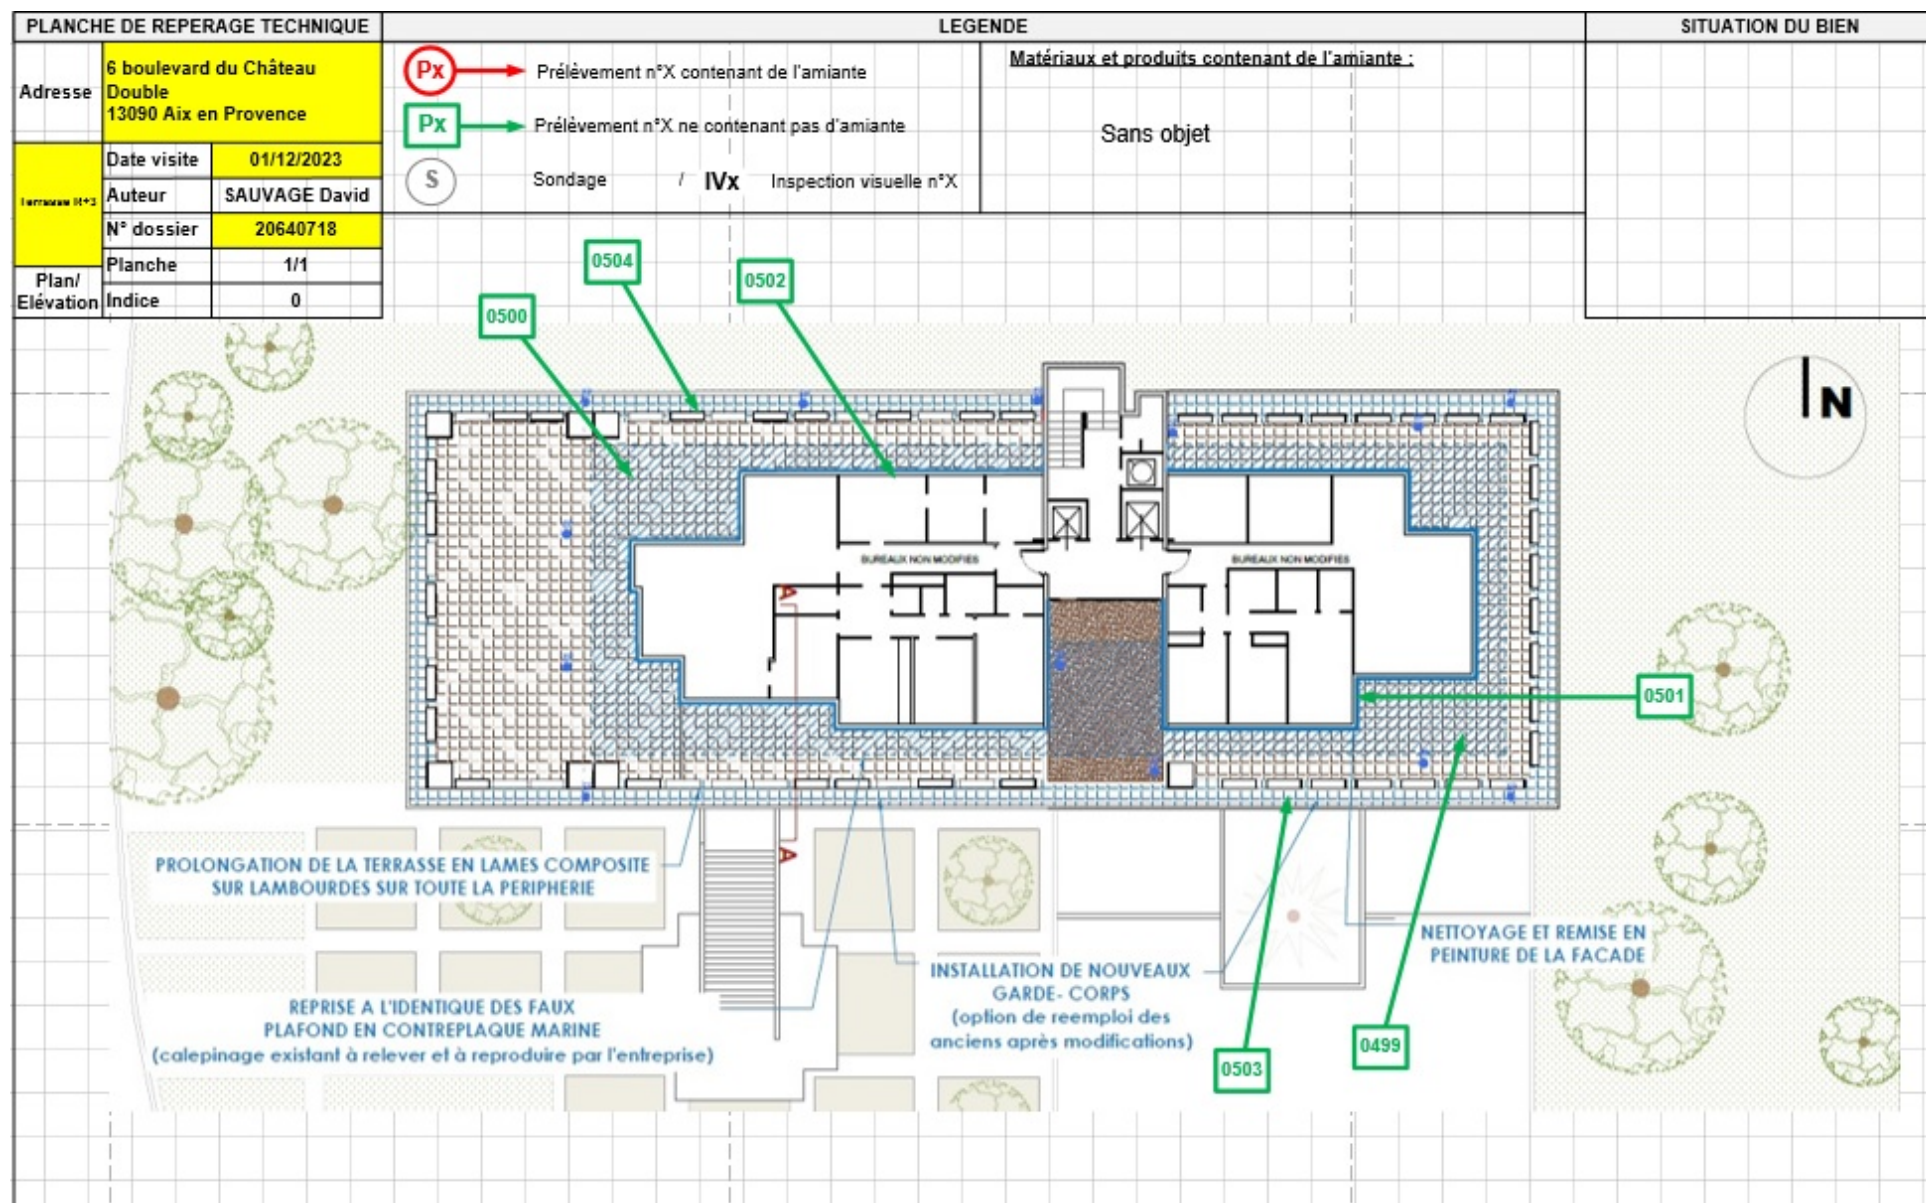
Planche de repérage (la planche de repérage est indissociable du rapport)		
Site : ASM - HDD AIX-EN-PROVENCE	Adresse : 6 BD DU CHATEAU DOUBLE 13090 AIX EN PROVENCE	Localisation : R+3
Réalisé par : David SAUVAGE	N° de planche : 1 / 1

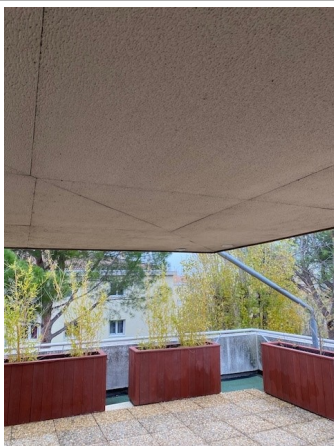
Prélèvement - 0499 : R+3 / Terrasse - Faux plafond- (Absence d'amiante)

N° éch.	Référence client	Description visuelle	Technique utilisée / Analyste	Préparation		Résultats
				Nb prep / Nb grilles ou lames	Type	
001	BV3KO0499 Réf. prél : 0499 R+3/ Terrasse/Plafond - Faux plafond - (bois/et crépis beige)	Matériau de type peinture (blanc) ; matériau semi-dur fibreux de type bois, copeaux (marron)	MET * / SHM7	1 / 2 *	Calcination et/ou attaque acide (méthode interne de traitement)	Fibres d'amiante non détectées *
002	BV3KO0500 Réf. prél : 0500 R+3/ Terrasse/Plafond - Faux plafond - (bois/et crépis beige)	Matériau de type peinture (blanc) ; matériau semi-dur de type enduit (blanc)	MET * / LDY5	1 / 2 *	Calcination et/ou attaque acide (méthode interne de traitement)	Fibres d'amiante non détectées *
		Matériau (blanc) ; matériau semi-dur fibreux de type bois, copeaux (marron)	MET * / LDY5	1 / 2 *	Calcination et/ou attaque acide (méthode interne de traitement)	Fibres d'amiante non détectées *

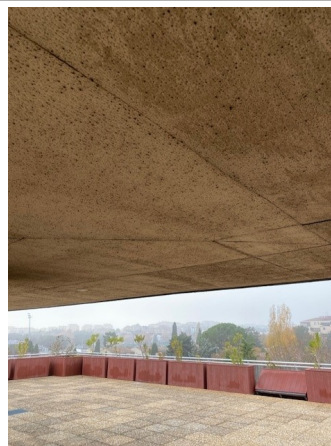
Prélèvement - 0500 : R+3 / Terrasse - Faux plafond- (Absence d'amiante)

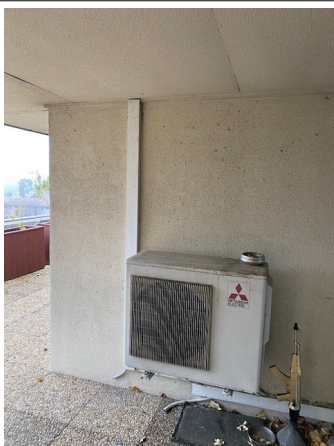
Prélèvement - 0501 : R+3 / Terrasse - Enduit- (Absence d'amiante)

003	BV3KO0501 Réf. prél : 0501 R+3/ Terrasse/Façade - Enduit - (projeté/beige)	Matériau semi-dur (gris) ; matériau de type peinture (blanc) ; matériau semi-dur de type enduit (blanc)	MET * / LDY5	1 / 2 *	Calcination et/ou attaque acide (méthode interne de traitement)	Fibres d'amiante non détectées *
004	BV3KO0502 Réf. prél : 0502 R+3/ Terrasse/Façade - Enduit - (projeté/beige)	Matériau semi-dur de type enduit (blanc) ; matériau semi-dur de type enduit (blanc) (plâtreux)	MET * / LDY5	1 / 2 *	Calcination et/ou attaque acide (méthode interne de traitement)	Fibres d'amiante non détectées *

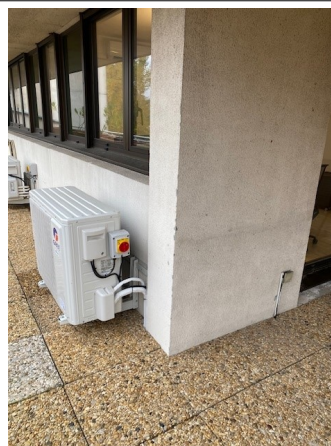
Prélèvement - 0502 : R+3 / Terrasse - Enduit- (Absence d'amiante)

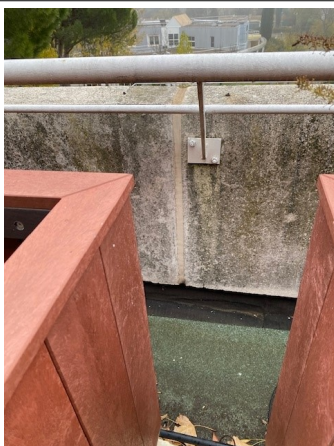
Prélèvement - 0503 : R+3 / Terrasse - Enduit- (Absence d'amiante)

N° éch.	Référence client	Description visuelle	Technique utilisée / Analyste	Préparation		Résultats
				Nb prep / Nb grilles ou lames	Type	
005	BV3KO0503 Réf. prél : 0503 R+3/ Terrasse/Mur - Enduit - (lissé/gris(e)/au niveau des garde corps)	Matériau semi-dur de type enduit (blanc) (granulaire)	MET * / LDY5	1 / 2 *	Calcination et/ou attaque acide (méthode interne de traitement)	Fibres d'amiante non détectées *
006	BV3KO0504 Réf. prél : 0504 R+3/ Terrasse/Mur - Enduit - (lissé/gris(e)/au niveau des garde corps)	Matériau semi-dur de type enduit (blanc) (granulaire)	MET * / SHM7	1 / 2 *	Calcination et/ou attaque acide (méthode interne de traitement)	Fibres d'amiante non détectées *

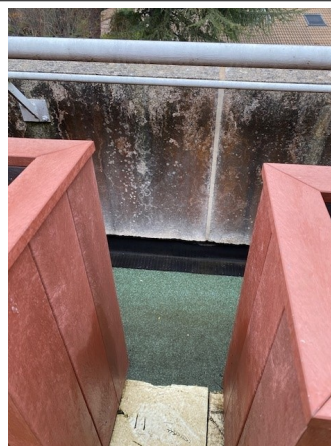
Prélèvement - 0504 : R+3 / Terrasse - Enduit- (Absence d'amiante)

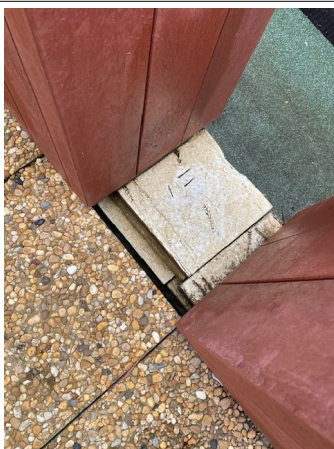
Déclaré - : R+3 / Terrasse - Isolant- (Absence d'amiante)
