Pré-Rapport du 07/08/2024 de la mission de repérage des matériaux et produits contenant de l'amiante avant réalisation de travaux dans un immeuble bâti

(Selon Arrêté du 16 Juillet 2019 et Norme NF X 46-020 : Aout 2017)

Bâtiment Peytral
Place Félix Barret
13006 MARSEILLE

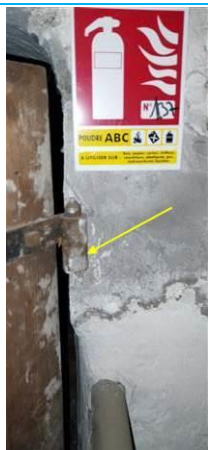
Matériaux : ZPSO-001
Prélèvement : P001
Description : Gonds: Scelllements ciment
Localisation : COMBLES - Pavillon 3
Résultat : Absence d'amiante

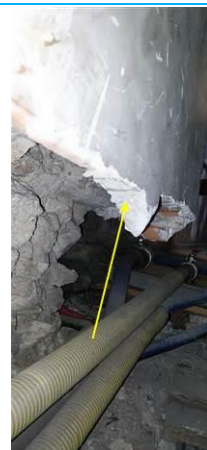
Matériaux : ZPSO-002
Prélèvement : P002
Description : Embrasures passages: Enduit plâtre
Localisation : COMBLES - Pavillon 3
Résultat : Absence d'amiante

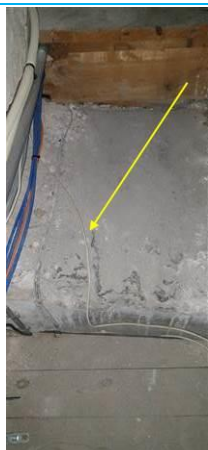
Matériaux : ZPSO-003
Prélèvement : P003
Description : Sol embrasure : Ragréage ciment + chape plâtre
Localisation : COMBLES - Pavillon 3
Résultat : Absence d'amiante

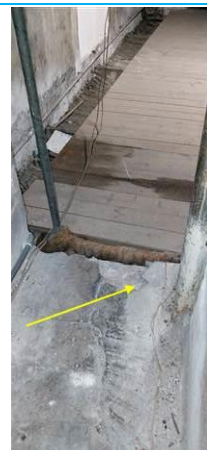
Matériaux : ZPSO-003
Prélèvement : P004
Description : Sol embrasure : Ragréage ciment + chape plâtre
Localisation : COMBLES - Pavillon 4
Résultat : Absence d'amiante

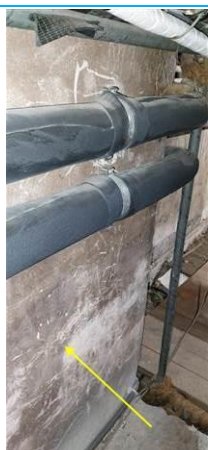
Matériaux : ZPSO-002
Prélèvement : P005
Description : Embrasures passages: Enduit plâtre + Enduit ciment
Localisation : COMBLES - Pavillon 4
Résultat : Absence d'amiante

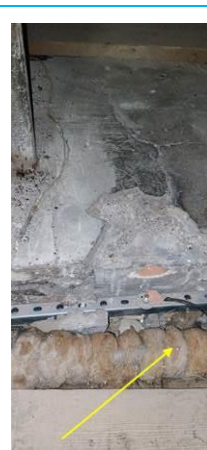
Matériaux : ZPSO-004
Prélèvement : P006
Description : Sol embrasure passages : Calorifuge
Localisation : COMBLES - Combles 7
Résultat : Absence d'amiante

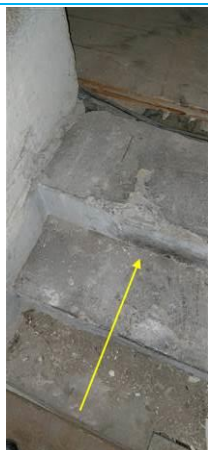
Matériaux : ZPSO-005
Prélèvement : P007

Description : Sol embrasure : Ragréage ciment + chape plâtre
Localisation : COMBLES - Pavillion 2
Résultat : Absence d'amiante

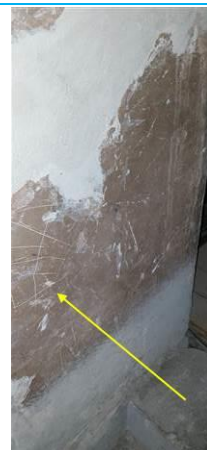
Matériaux : ZPSO-002
Prélèvement : P008

Description : Embrasures passages: Enduit plâtre + Enduit ciment
Localisation : COMBLES - Pavillion 2
Résultat : Absence d'amiante

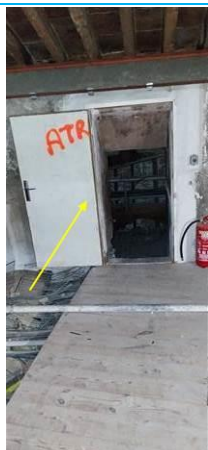
Matériaux : ZPSO-006
Prélèvement : P009

Description : Gonds: Scelllements ciment
Localisation : COMBLES - Pavillion 2
Résultat : Absence d'amiante

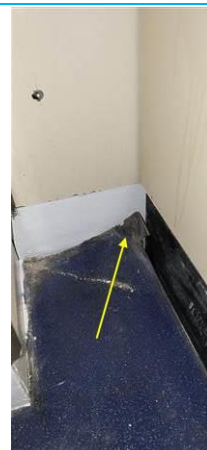
Matériaux : ZPSO-007
Prélèvement : P010

Description : Sol: Linoléum bleu (couche Sup.) + Colle jaune
Localisation : 4ème étage - Couloir 4
Résultat : Absence d'amiante

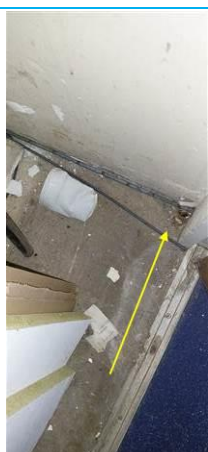
Matériaux : ZPSO-008
Prélèvement : P011

Description : Sol: Linoléum beige (couche Sup.) + Colle jaune
Localisation : 4ème étage - Dgt 2
Résultat : Absence d'amiante

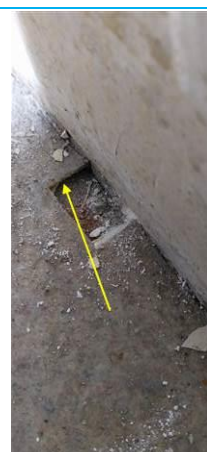
Matériaux : ZPSO-009
Prélèvement : P012

Description : Sol: Dalle de sol (couche inf) + colle
Localisation : 4ème étage - Dgt 2
Résultat : Absence d'amiante

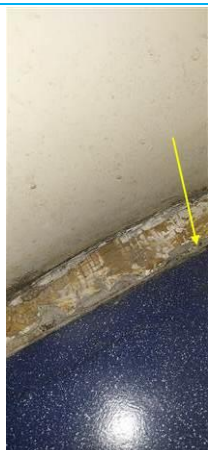
Matériaux : ZPSO-012

Localisation : 4ème étage - Couloir 3

Résultat : Présence d'amiante

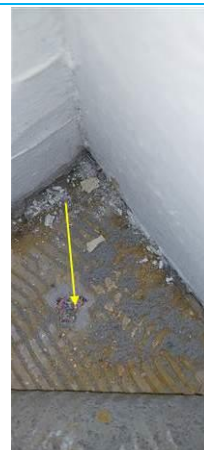
Matériaux : ZPSO-092

Localisation : 4ème étage - Dgt 2

Résultat : Présence d'amiante

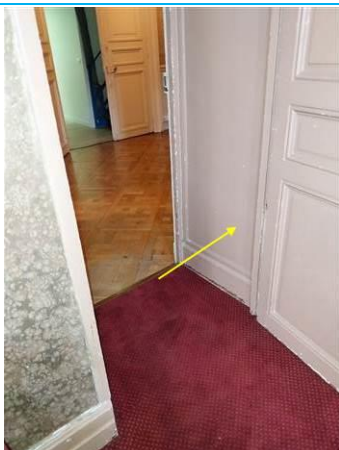
Matériaux : ZPSO-032
Prélèvement : P041

Description : Murs maîtres: Enduits à base de plâtre + peinture
Localisation : 2ème étage - Escalier Rome
Résultat : Absence d'amiante

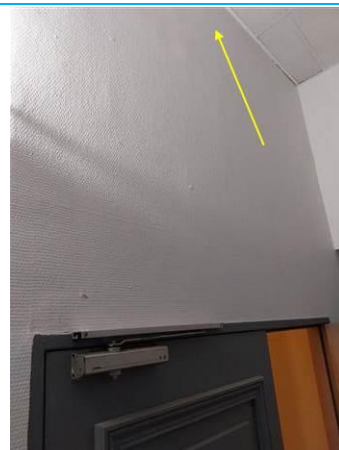
Matériaux : ZPSO-033
Prélèvement : P042

Description : Cloisons: Bandes calicot+enduits+Placoplatre
Localisation : 2ème étage - Escalier 2
Résultat : Absence d'amiante

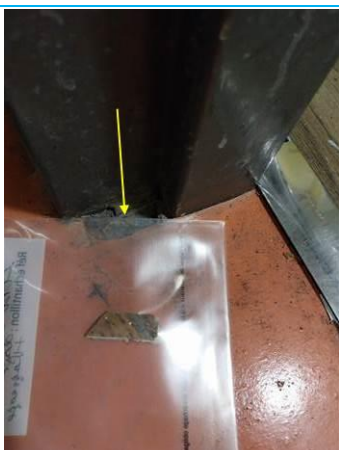
Description : Cloisons: Bandes calicot+enduits+Placoplatre
Localisation : 2ème étage - Couloir 2
Résultat : Absence d'amiante

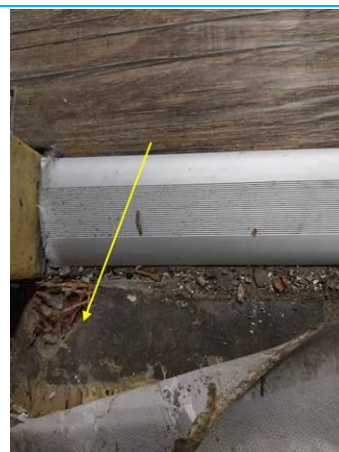
Matériaux : ZPSO-038

Prélèvement : P048

Localisation : 2ème étage - Escalier 1

Résultat : Absence d'amiante

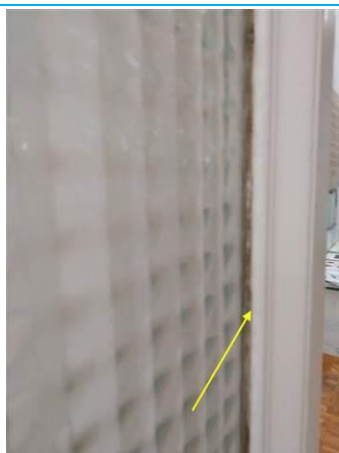
Matériaux : ZPSO-039

Prélèvement : P049

Localisation : 2ème étage - Couloir 4

Résultat : Absence d'amiante

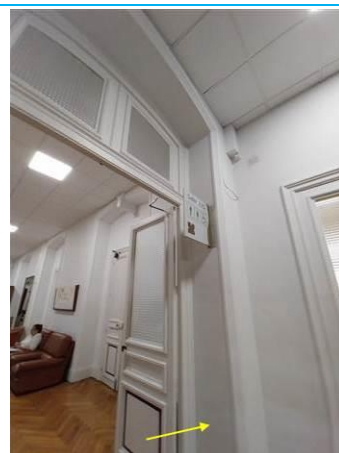
Matériaux : ZPSO-032

Prélèvement : P050

Localisation : 2ème étage - Couloir 4

Résultat : Absence d'amiante

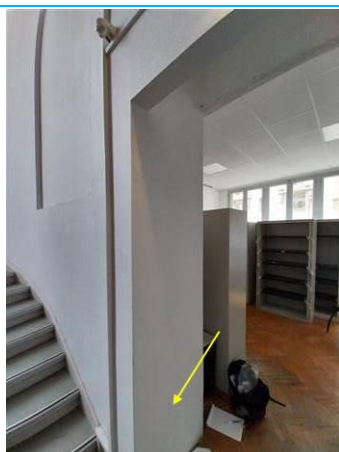
Matériaux : ZPSO-040

Prélèvement : P051

Localisation : 2ème étage - Dgt

Résultat : Absence d'amiante

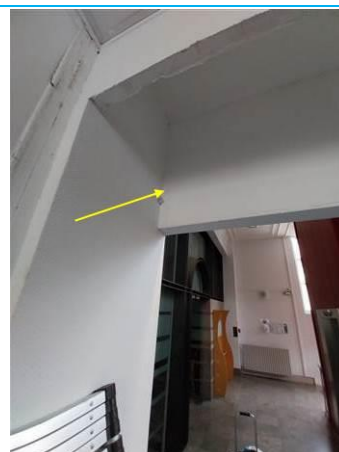
Matériaux : ZPSO-037

Prélèvement : P052

Localisation : 2ème étage - Dgt

Résultat : Absence d'amiante

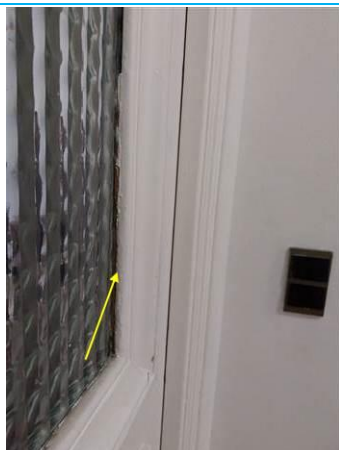
Matériaux : ZPSO-040
Prélèvement : P053
Description : Portes: Mastic de vitrage
Localisation : 2ème étage - Couloir 4
Résultat : Présence d'amiante

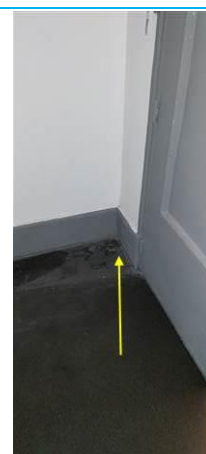
Matériaux : ZPSO-044 bis
Prélèvement : P057 bis
Description : Sol: Lino noir
Localisation : 1er étage - Couloir 1
Résultat : Absence d'amiante

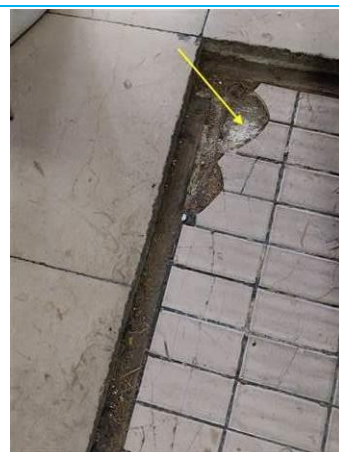
Matériaux : ZPSO-046
Prélèvement : P059
Description : Sol (Tapis): colle jaune+ chape
Localisation : 1er étage - Escalier Rostand
Résultat : Absence d'amiante

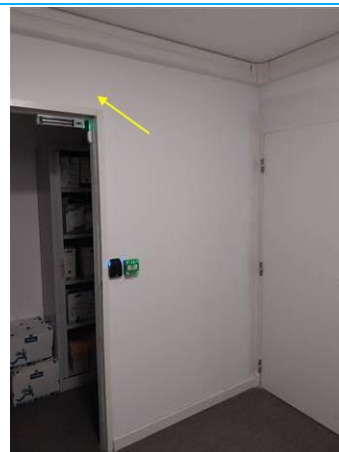
Matériaux : ZPSO-048
Prélèvement : P061
Description : Cloisons: Bandes calicot+enduits+Placoplatre
Localisation : 1er étage - Couloir 4
Résultat : Absence d'amiante

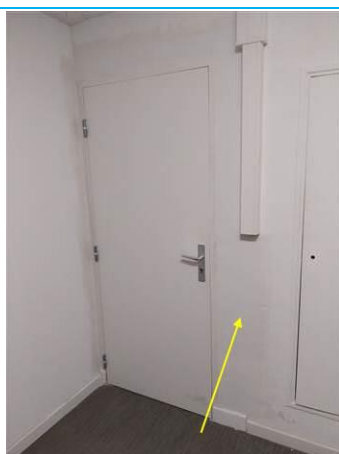
Matériaux : ZPSO-049
Prélèvement : P062
Description : Cloisons (dures): Enduits à base de plâtre + toile de verre +colle
Localisation : 1er étage - Couloir 4
Résultat : Absence d'amiante

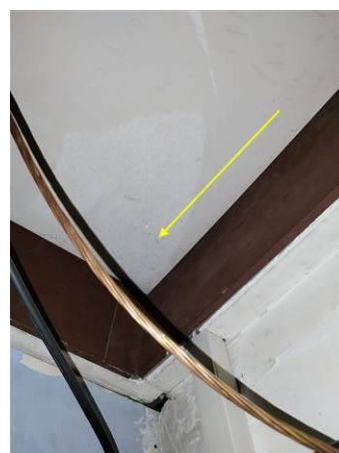
Matériaux : ZPSO-043
Prélèvement : P063
Description : Plafond: Enduit à base de plâtre
Localisation : 1er étage - Couloir 3
Résultat : Absence d'amiante

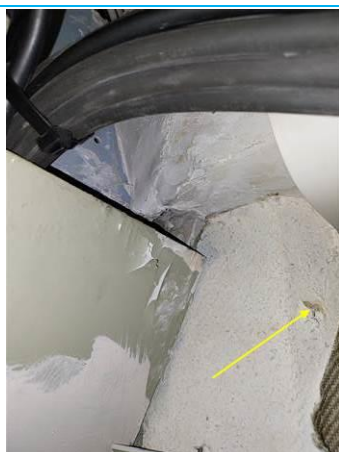
Matériaux : ZPSO-042

Prélèvement : P064

Localisation : 1er étage - Couloir 3

Résultat : Absence d'amiante

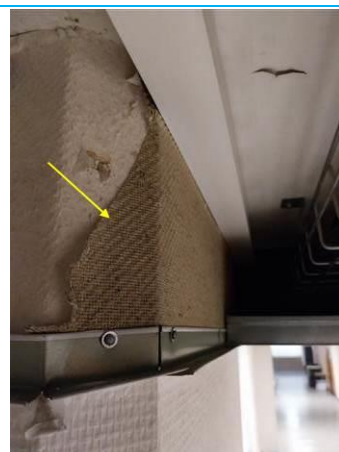
Matériaux : ZPSO-050

Prélèvement : P065

Localisation : 1er étage - Couloir 3

Résultat : Absence d'amiante

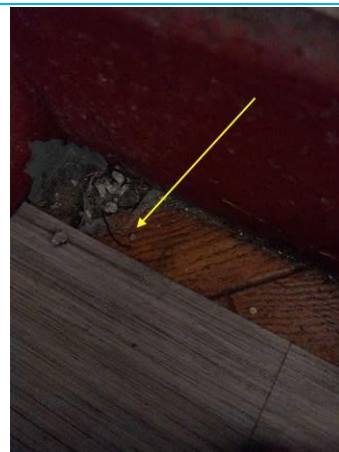
Matériaux : ZPSO-051

Localisation : 1er étage - Couloir 3

Résultat : Présence d'amiante

Nous statuons que cette zone présentant des similitudes d'ouvrage ZPSO 051 (Colle noire) soit présente sur l'ensemble du couloir 3 en R+1 coté Rue Rostand.

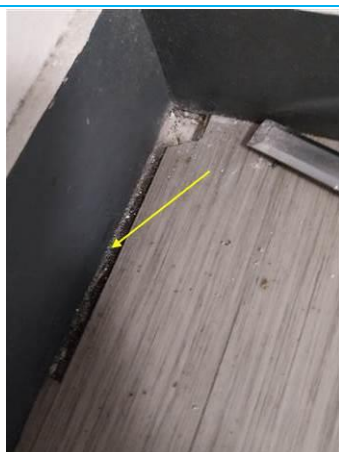
Matériaux : ZPSO-052

Prélèvement : P067

Localisation : 1er étage - Dgt 2

Résultat : Absence d'amiante

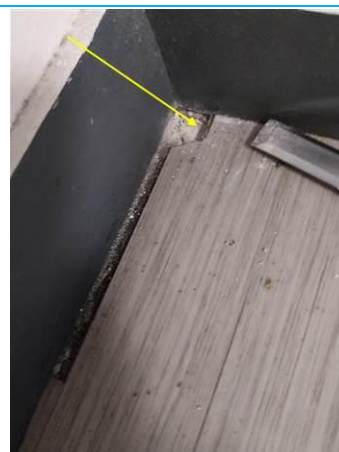
Matériaux : ZPSO-053

Prélèvement : P068

Localisation : 1er étage - Dgt 2

Résultat : Absence d'amiante

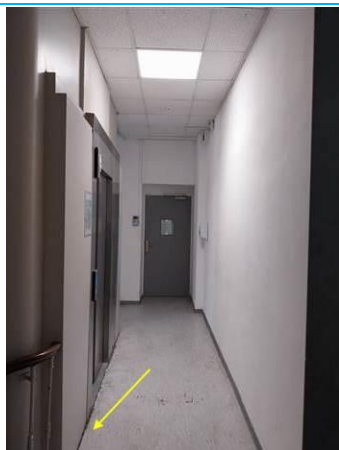
Matériaux : ZPSO-054
Prélèvement : P069
Description : Sol: Ragréage rose+colle jaune
Localisation : 1er étage - Escalier 1
Résultat : Absence d'amiante

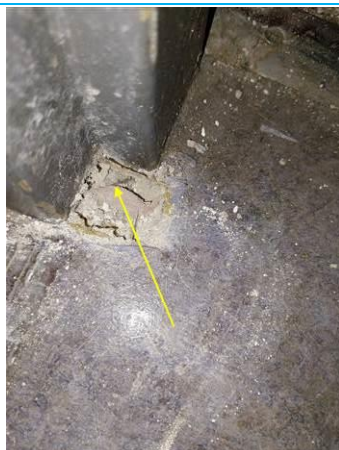
Matériaux : ZPSO-055
Prélèvement : P070
Description : Sol (lino gris/mauve): Ragréage gris+rose +colle
Localisation : 1er étage - Couloir 5
Résultat : Absence d'amiante

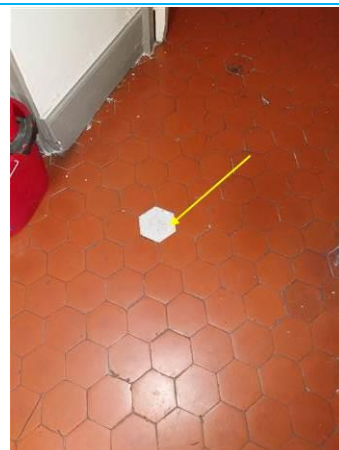
Matériaux : ZPSO-056
Prélèvement : P071
Description : Sol: Lino gris/mauve + Colle + ragréage gris
Localisation : 1er étage - Couloir 5
Résultat : Absence d'amiante

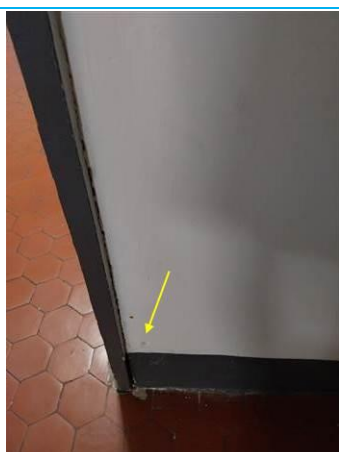
Matériaux : ZPSO-057
Prélèvement : P072
Description : Sol (Tomette): Chape - Mortier colle
Localisation : 1er étage - Dgt 3
Résultat : Absence d'amiante

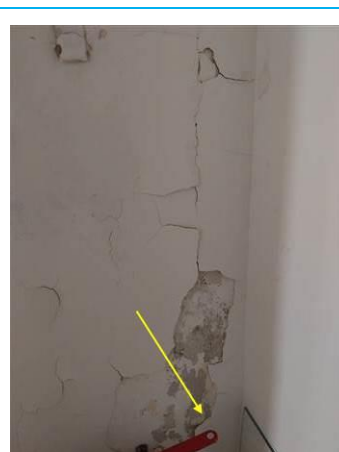
Matériaux : ZPSO-058
Prélèvement : P073
Description : Cloisons (dures): Enduits à base de plâtre + toile de verre +colle
Localisation : 1er étage - Dgt 3
Résultat : Absence d'amiante

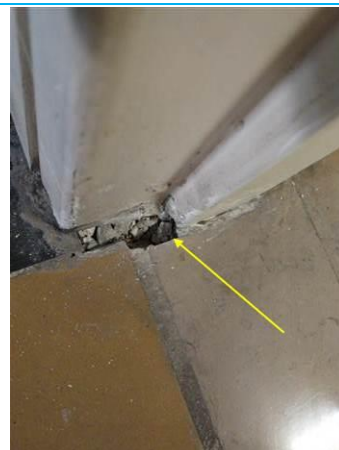
Matériaux : ZPSO-061
Prélèvement : P077
Description : Murs maîtres: Bandes calicot+enduits+Placoplatre
Localisation : Entresol 0-1 - Couloir 2
Résultat : Absence d'amiante

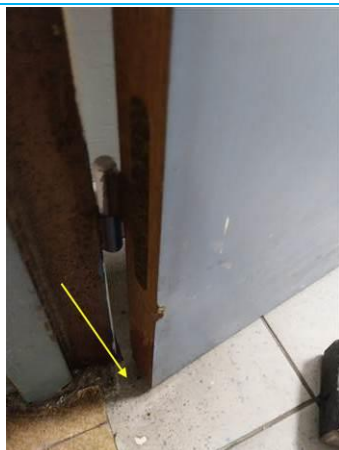
Matériaux : ZPSO-066
 Prélèvement : P082
 Description : Sol: Colle de carrelage +chape
 Localisation : Rez de chaussée - Escalier 1
 Résultat : Absence d'amiante

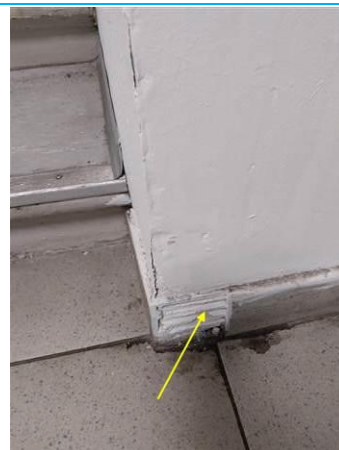
Matériaux : ZPSO-067
 Prélèvement : P083
 Description : Plinthes: Colle de carrelage
 Localisation : Rez de chaussée - Escalier 1
 Résultat : Absence d'amiante

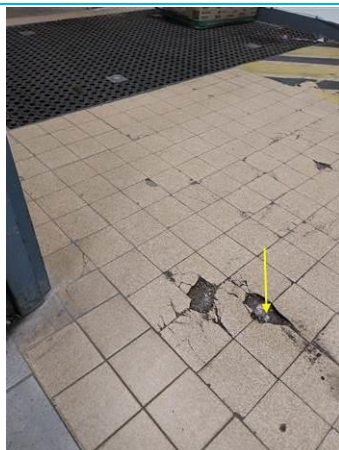
Matériaux : ZPSO-068
 Prélèvement : P084
 Description : Sol (Granito): Chape - Mortier colle
 Localisation : Rez de chaussée - Entrée
 Résultat : Absence d'amiante

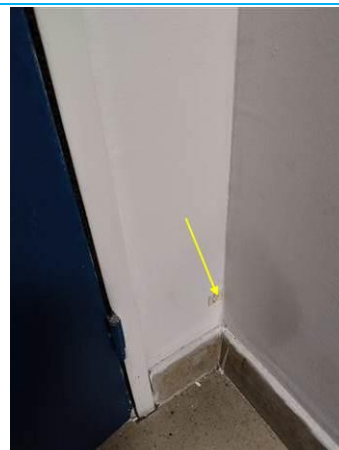
Matériaux : ZPSO-069
 Prélèvement : P085
 Description : Cloisons: Bandes calicot+enduits+Placoplatre
 Localisation : Rez de chaussée - Escalier 1
 Résultat : Absence d'amiante

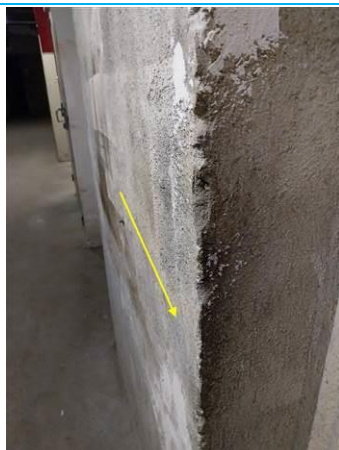
Matériaux : ZPSO-072

Prélèvement : P088

Localisation : Sous-Sol - Couloir 6

Résultat : Absence d'amiante

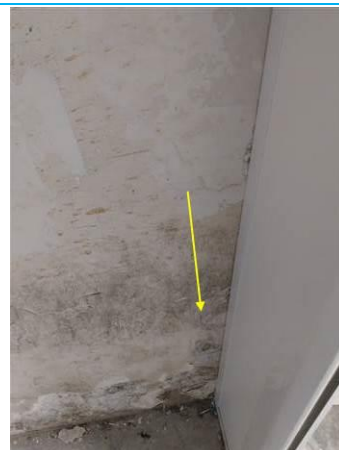
Matériaux : ZPSO-073

Prélèvement : P089

Localisation : Sous-Sol - Couloir 8

Résultat : Absence d'amiante

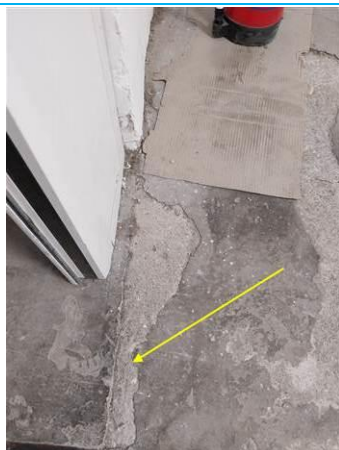
Matériaux : ZPSO-074

Prélèvement : P090

Localisation : Sous-Sol - Couloir 8

Résultat : Absence d'amiante

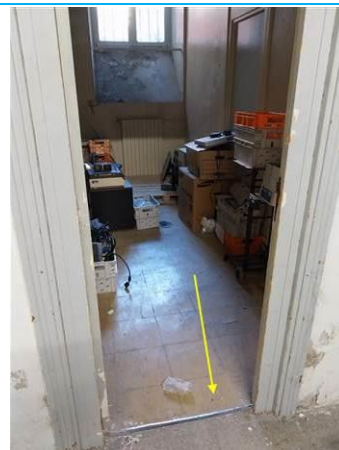
Matériaux : ZPSO-075

Prélèvement : P091

Localisation : Sous-Sol - Local VMC

Résultat : Présence d'amiante

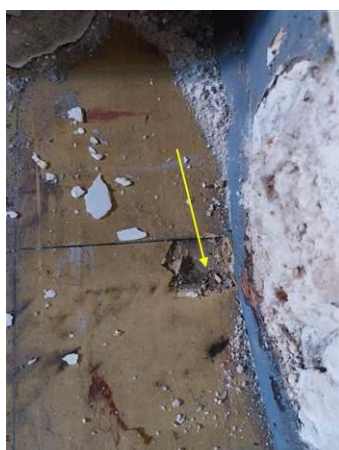
Matériaux : ZPSO-075 bis

Prélèvement : P091 bis

Localisation : Sous-Sol - Local VMC

Résultat : Absence d'amiante

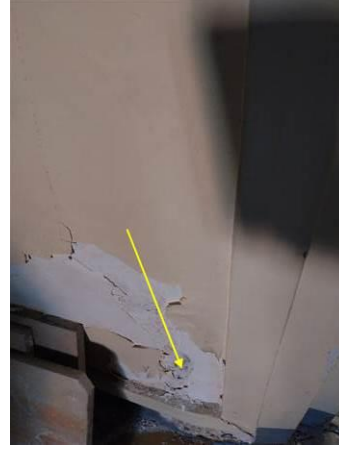
Matériaux : ZPSO-076

Prélèvement : P092

Localisation : Sous-Sol - Local VMC

Résultat : Absence d'amiante

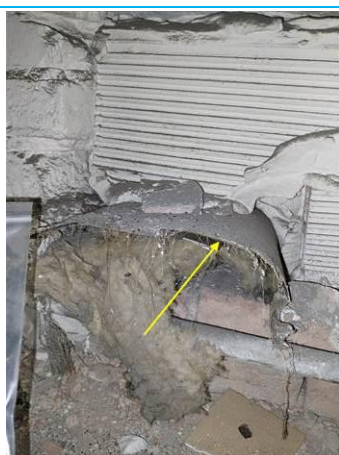
Matériaux : ZPSO-084

Résultat : Présence d'amiante

a ZPSO-084 - Amianté
Murs: Conduit circulaire en fibres-ciment

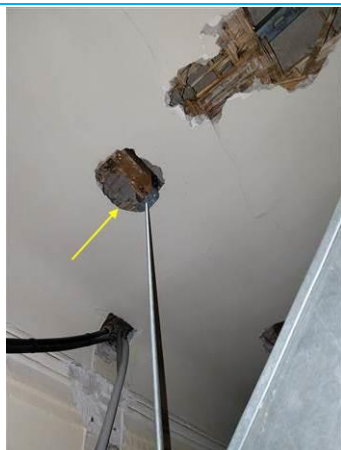
Résultat : Absence d'amiante

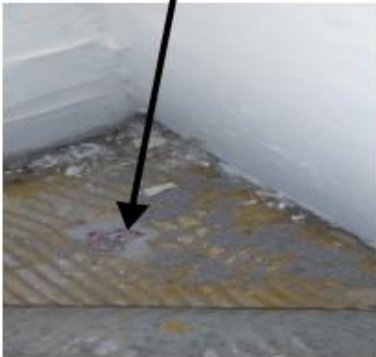
Sondage 2 / ZPSO-092
Dalle de sol rouge sous revêtement visible

a ZPSO-092 - Amianté
Dalle de sol rouge (P019 rapport 2011CPAAIBCI004169)

a ZPSO-012 - Amianté
Sol (couches inférieures) : colle noire

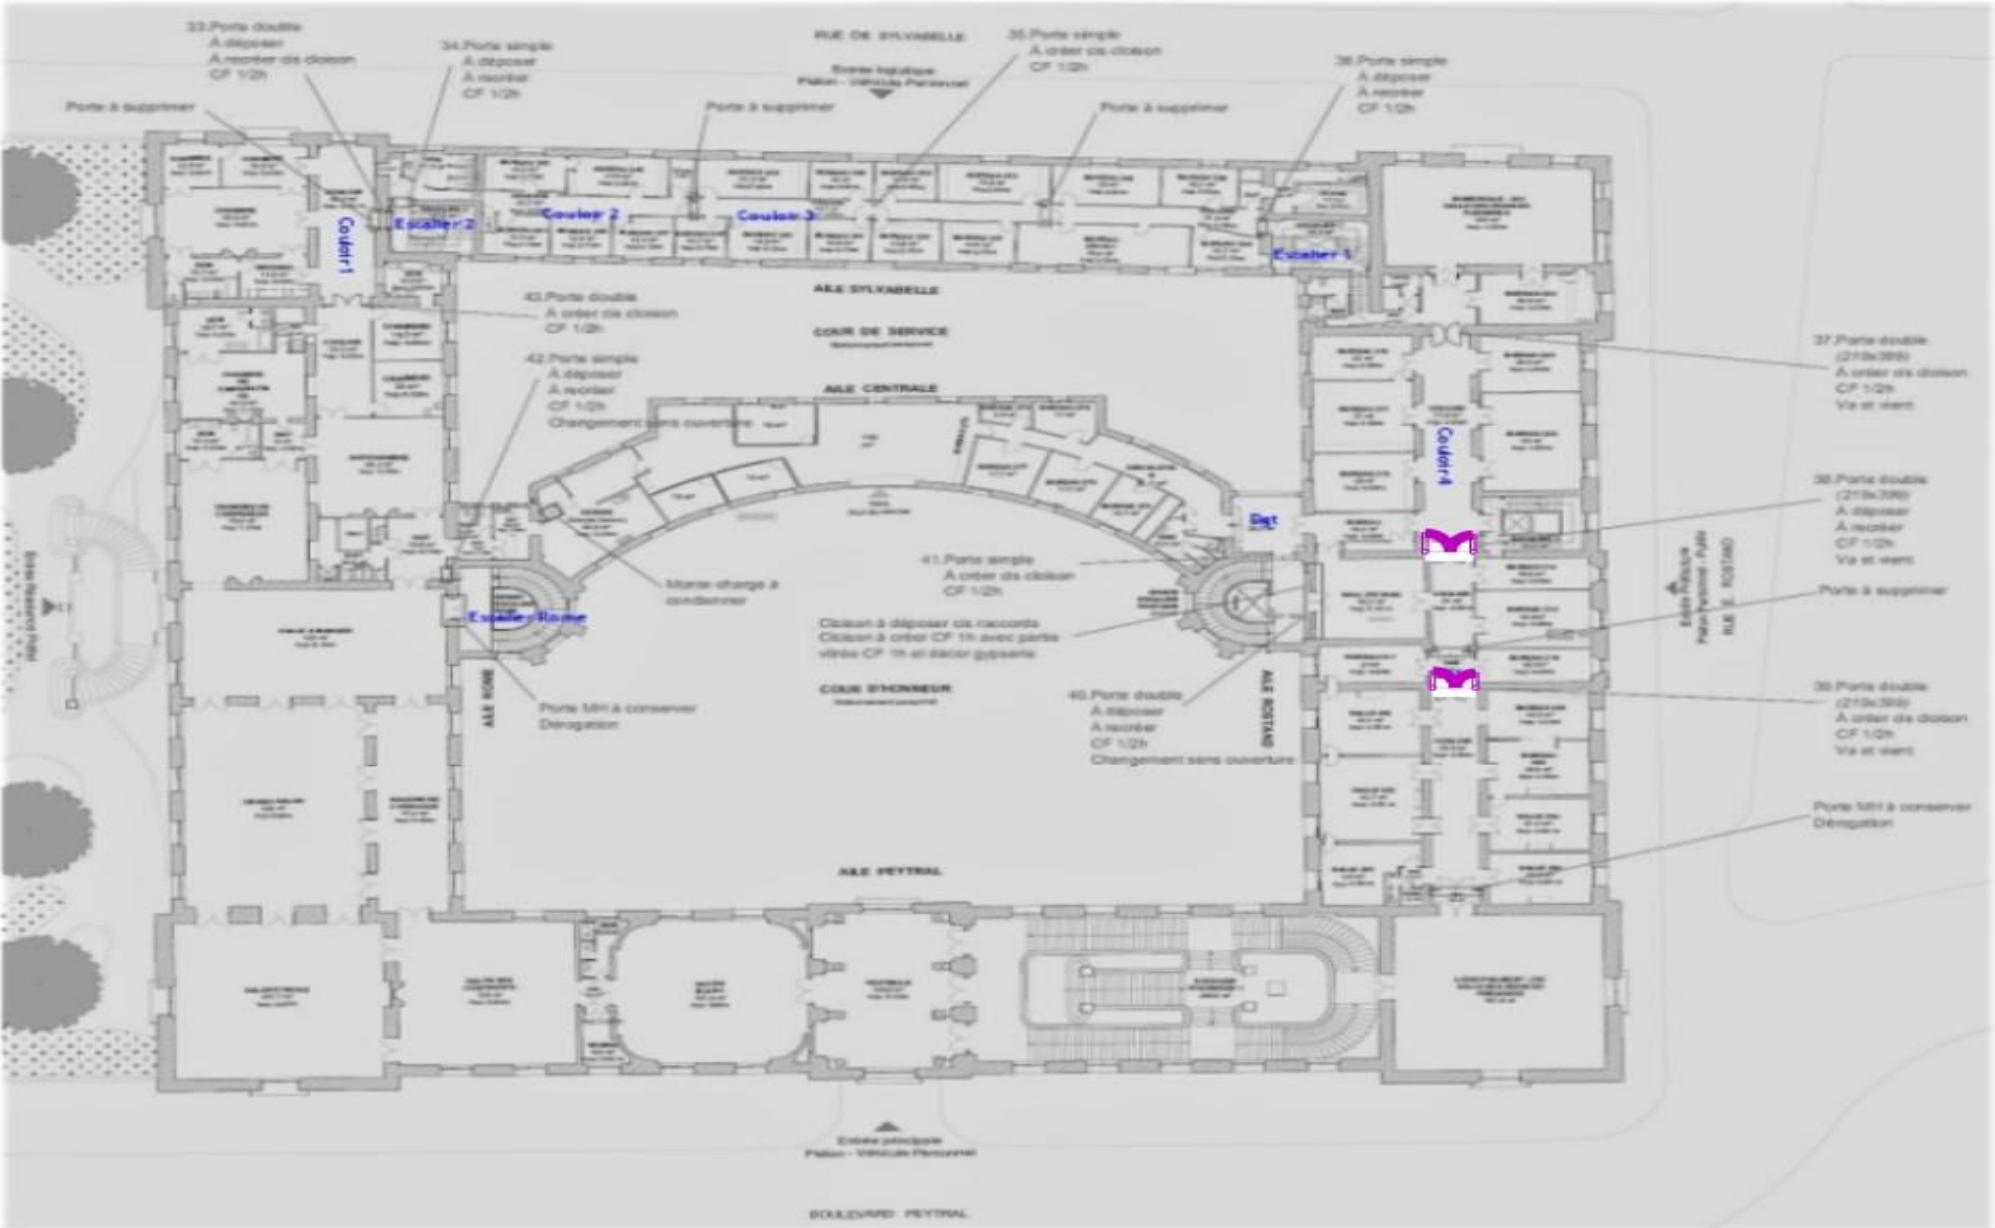
LEGENDE:
MATERIAUX OU PRODUITS CONTENANT DE L'AMIANTE
MASTIC DE VITRAGE

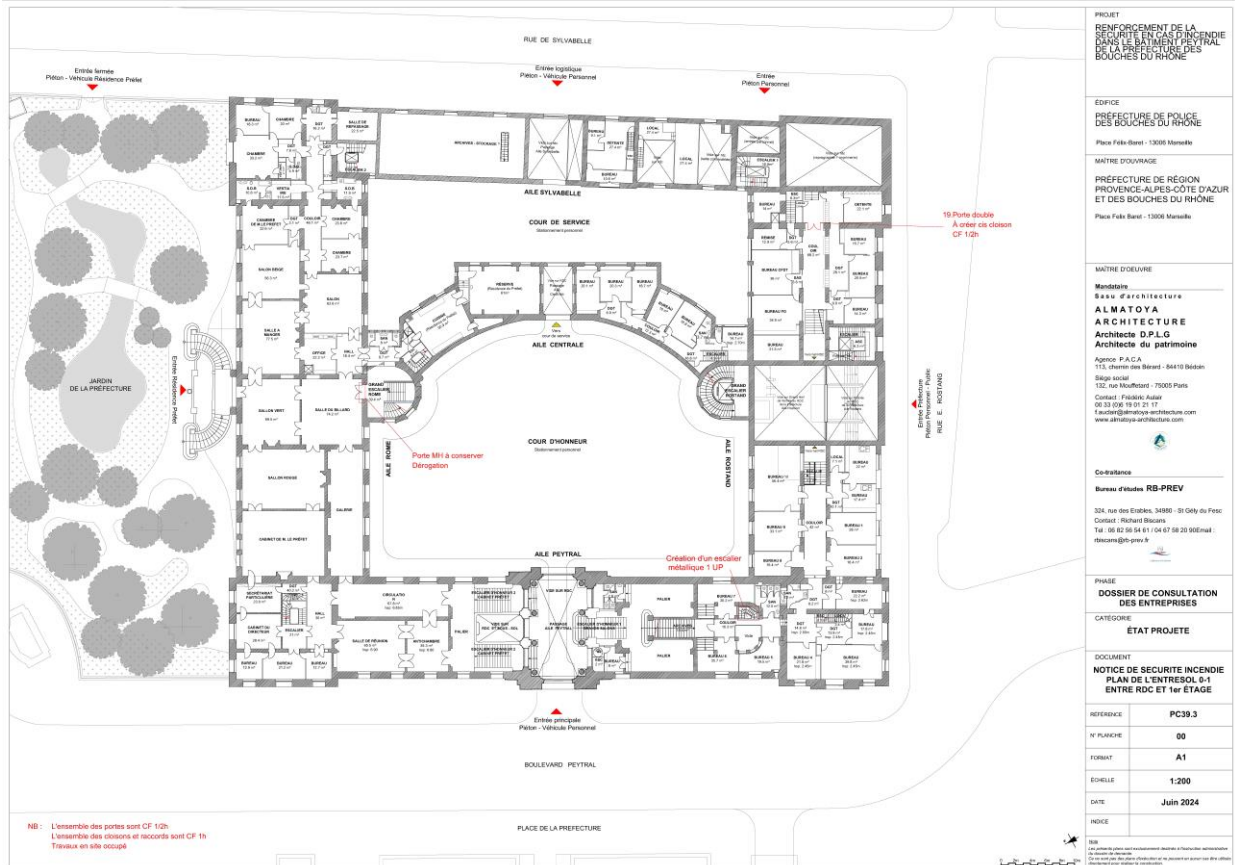
PLAN DE L'ENTRESOL, 6-1	
ENTRE RDC ET 1er ETAGE	
REFERENCE	PC39.3
N° PLANCHE	00
FORMAT	A1
ECHELLE	1:200
DATE	Juin 2024
INDEX

PROJET	
REINFORCEMENT DE LA SECURITE EN CAS D'INCENDIE DANS LE BATIMENT PEYTRAL DE LA PREFECTURE DES BOUCHES DU RHONE	
EDIFICE	
PREFECTURE DE POLICE DES BOUCHES DU RHONE	
Place Félix Baret - 13006 Marseille	
MATRE D'OUVRAGE	
PREFECTURE DE REGION PROVENCE-ALPES-COTE D'AZUR ET DES BOUCHES DU RHONE	
Place Félix Baret - 13006 Marseille	
MATRE D'OEUVRE	
Mandat	
B&B d'Architecture	
ALMATOYA ARCHITECTURE	
Architecte D.P.L.G	
Architecte du patrimoine	
Agence P.A.C.A	
175, chemin des Baret - 84410 Bédoin	
Stage social	
132, rue Moutier - 75005 Paris	
Contact : Frédéric Aulard	
06 33 08 18 01 / 21 17	
f.aulard@bmatoya-architecture.com	
www.almatoya-architecture.com	
Co-traitance	
Bureau d'Etudes RB-PREV	
324, rue des Enclaves, 34890 - St Gely du Fossé	
Contact : Richard Bécarré	
Tel : 06 82 56 54 61 / 04 67 28 29 95Email : rbecarre@rb-prev.fr	
PHASE	
DOSSIER DE CONSULTATION DES ENTREPRISES	
CATEGORIE	
ETAT PROJETE	
DOCUMENT	
NOTICE DE SECURITE INCENDIE
