Rapport de repérage de l'amiante en vue du Dossier Technique Amiante

Bien immobilier concerné	Centre de Document de Brabois (BU) (373240) 2 Avenue de la Forêt de Haye 54500 Vandœuvre-lès-Nancy
Propriétaire	Université de Lorraine Direction du Patrimoine Immobilier Sous-direction Gestion Patrimoniale 34 cours Léopold - CS 25233 54052 NANCY CEDEX
Demandeur	Université de Lorraine Direction du Patrimoine Immobilier 34 cours Léopold - CS 25233 54052 NANCY CEDEX

Réf. du rapport :
GP021/17/430

Date(s) de visite
23/05/2017
Date de commande :

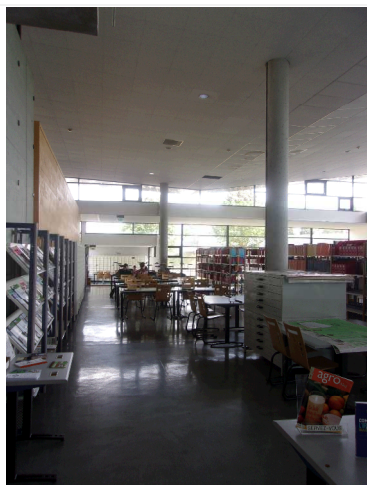
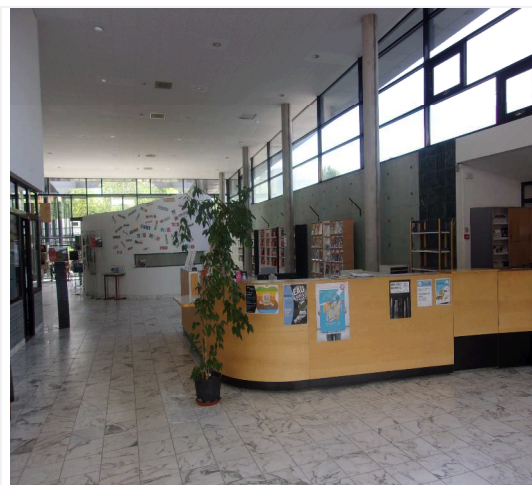
Localisation : Rez de chaussée

Composant : Panneaux rigides (cloisons, gaines, plafonds)₃ (N)
Sol souple pvc/carrelage-cloisons plâtre + toile de verre et
peinture
Ensemble du rdc
