## DOSSIER DE DIAGNOSTIC TECHNIQUE

RÉFÉRENCES	DÉSIGNATION DU BIEN	PROPRIÉTAIRE
Référence dossier : <b>24MGR200</b> Réalisé le : <b>08/03/2024</b> Référence bien : <b>BATIMENT - BU</b>	<b>Campus TECHNOPOLE</b> <b>2 Avenue de la Forêt de Haye</b> <b>54500 Vandœuvre-lès-Nancy</b>	<b>UNIVERSITE DE LORRAINE</b> <b>34 Cours Léopold</b> <b>54052 NANCY CEDEX</b>

**REPÉRAGE AMIANTE  
AVANT TRAVAUX**

## RAPPORT DE REPÉRAGE DES MATÉRIAUX ET PRODUITS CONTENANT DE L'AMIANTE AVANT RÉALISATION DE TRAVAUX DANS UN IMMEUBLE BÂTI

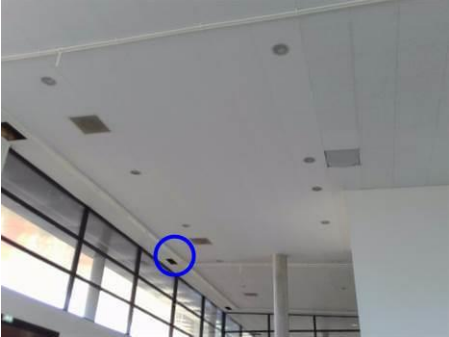
N° DE PRELEVEMENT	LOCALISATION	COMPOSANT DE LA CONSTRUCTION	DESCRIPTION	PHOTOS
P001	RDC - Accueil	4 - Plafonds et faux plafonds - Faux plafonds	Panneaux et plaques
