Rapport de mission de repérage des matériaux et produits contenant de l'amiante avant réalisation de travaux dans un immeuble bâti

Numéro d'offre : **A542923218**
Numéro de contrat : **2481450.2**
Numéro de rapport (n° de tâche) :
Date : **08/03/2021**

Bâtiment
Ecole d'infirmières
2 boulevard Gambetta
42605 MONTRBISON

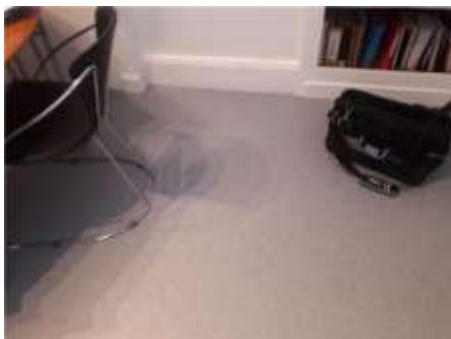
ELEMENT : Revêtement de sol

Nom du client	Numéro de dossier	Partie d'ouvrage
CENTRE HOSPITALIER DU FOREZ		R+1 - Bureau directrice
Matériau	Date de prélèvement	Nom de l'opérateur
ragréage+lino		DEMOSTHENIS Herve
Localisation		
Revêtement de sol		
Résultat amiante		
Absence d'amiante		
Commentaires		
Revêtement de sol +ragréage sur plancher bois fait en 2019

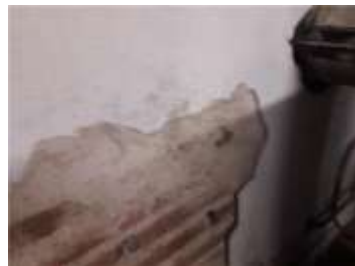
PRELEVEMENT : P01

Nom du client	Numéro de dossier	Partie d'ouvrage
CENTRE HOSPITALIER DU FOREZ		RDC - Chauffage
Matériau	Date de prélèvement	Nom de l'opérateur
enduit + peinture	17/02/2021	DEMOSTHENIS Herve
Localisation		
Revêtement de murs		
Résultat amiante		
Absence d'amiante		
DESCRIPTION DU PRELEVEMENT :		
Objet : enduit + peinture

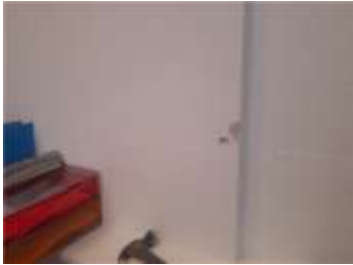
PRELEVEMENT : P02

Nom du client	Numéro de dossier	Partie d'ouvrage
CENTRE HOSPITALIER DU FOREZ		R+1 - Bureau directrice
Matériau	Date de prélèvement	Nom de l'opérateur
enduit + peinture	17/02/2021	DEMOSTHENIS Herve
Localisation		
Revêtement de murs		
Résultat amiante		
Absence d'amiante		
DESCRIPTION DU PRELEVEMENT :		
Objet : enduit + peinture

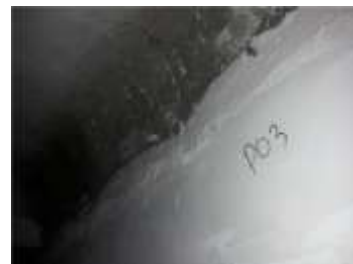
PRELEVEMENT : P03

Nom du client	Numéro de dossier	Partie d'ouvrage
CENTRE HOSPITALIER DU FOREZ		R+2 - salle de TP
Matériau	Date de prélèvement	Nom de l'opérateur
enduit plâtre	17/02/2021	DEMOSTHENIS Herve

Revêtement de murs

Absence d'amiante

enduit plâtre

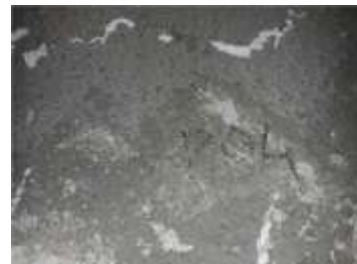
PRELEVEMENT : P04

Nom du client	Numéro de dossier	Partie d'ouvrage
CENTRE HOSPITALIER DU FOREZ		R+2 - salle de TP
Matériau	Date de prélèvement	Nom de l'opérateur
enduit	17/02/2021	DEMOSTHENIS Herve

Plafond

Absence d'amiante

Objet :
enduit

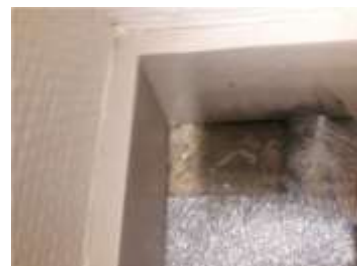
PRELEVEMENT : P05

Nom du client	Numéro de dossier	Partie d'ouvrage
CENTRE HOSPITALIER DU FOREZ		R+2 - salle de TP
Matériau	Date de prélèvement	Nom de l'opérateur
Ragréage	17/02/2021	DEMOSTHENIS Herve

Revêtement de sol

Absence d'amiante

Objet :
Ragréage

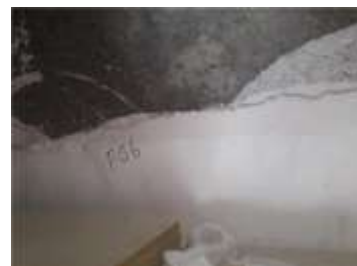
PRELEVEMENT : P06

Nom du client	Numéro de dossier	Partie d'ouvrage
CENTRE HOSPITALIER DU FOREZ		R+3 - salle de détente
Matériau	Date de prélèvement	Nom de l'opérateur
enduit plâtre	17/02/2021	DEMOSTHENIS Herve

Revêtement de murs - A

Absence d'amiante

Objet :
enduit plâtre

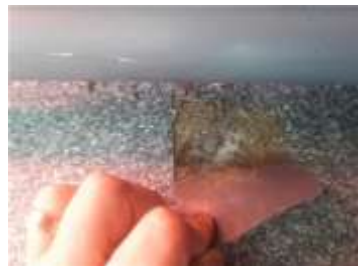
PRELEVEMENT : P08

Nom du client	Numéro de dossier	Partie d'ouvrage
CENTRE HOSPITALIER DU FOREZ		R+3 - salle de détente
Matériau	Date de prélèvement	Nom de l'opérateur
Ragréage	17/02/2021	DEMOSTHENIS Herve
Localisation		
Revêtement de sol - A		
Résultat amiante		
Absence d'amiante		
DESCRIPTION DU PRELEVEMENT :		
Objet : Ragréage

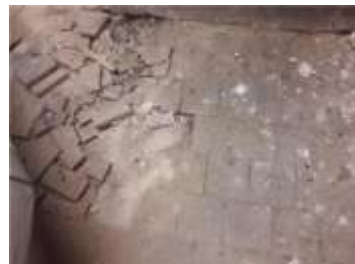
PRELEVEMENT : P10

Nom du client	Numéro de dossier	Partie d'ouvrage
CENTRE HOSPITALIER DU FOREZ		combles - Combles
Matériau	Date de prélèvement	Nom de l'opérateur
enduit	17/02/2021	DEMOSTHENIS Herve

Revêtement de murs

Absence d'amiante

Objet :
enduit
