RAPPORT DE PRELEVEMENT ET D'ANALYSE POUR RECHERCHE D'AMIANTE ET HYDROCARBURE AROMATIQUE POLYCYCLIQUE (HAP)

Date de visite: 28/11/2024	Donneur d'ordre : <i>Nom : DI GIOVANNI Sebastien</i> <i>Adresse : 63 rue du Rempart</i> <i>59300 VALENCIENNES</i>
Nom de l'ouvrage : PARKING-CPAM CAMBRAI	
Désignation de l'ouvrage : PARKING-CPAM CAMBRAI

Référence du rapport : 24087653_AM-HAP Rédigé le : 31/01/2025 Date d'émission du rapport : 31/01/2025 Date de la commande : 25/10/2024

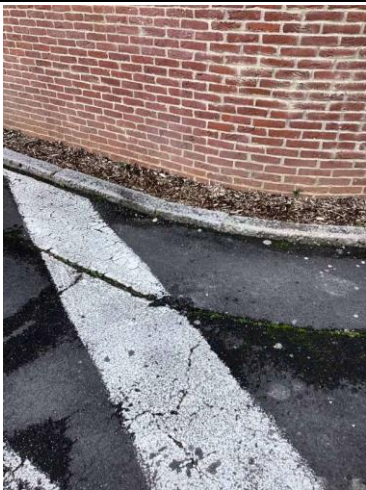
Photo n°1

Matériau ou produit ne contenant pas d'amiante et d'HAP	
P013	
Localisation : Parking CPAM

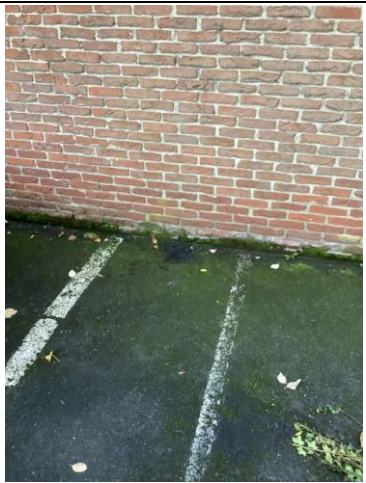
Photo n°2

Matériau ou produit ne contenant pas d'amiante et d'HAP	
P014	
Localisation : Parking CPAM

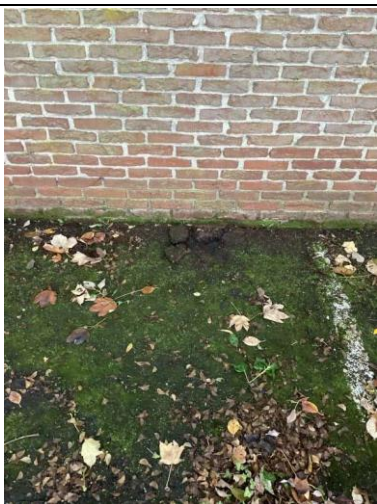
Photo n° 3

Matériau ou produit ne contenant pas d'amiante et d'HAP

P015

Localisation : Parking CPAM

Localisation	Ouvrage / Composant	Matériau ou produit	N° prélèvement	Présence amiante (Oui/non)	Analyse granulats	Présence de HAP	Quantité d'HAP en mg/kg
Parking CPAM	Chaussée	Enrobé Noir + liant bitumineux	P013	NON	Fibre d'amiante non détectées	ABSENCE	≤ 8,0
Parking CPAM	Chaussée	Enrobé Noir + liant bitumineux	P014	NON	Fibre d'amiante non détectées	ABSENCE	≤ 8,0
Parking CPAM	Chaussée	Enrobé Noir + liant bitumineux	P015	NON	Fibre d'amiante non détectées	ABSENCE	≤ 8,0
