Rapport de repérage amiante avant réalisation de travaux dans un immeuble bâti

Rapport N° : 24087651/S1/1/AM-RTV_V1

CPAM - MAUBEUGE CROIX24 RUE DE LA CROIX
59600 MAUBEUGE

Parking / Garage

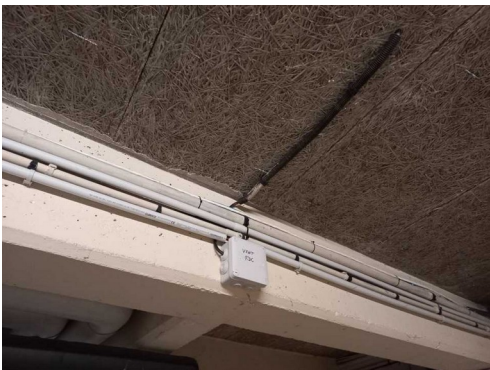
P2	ZPSO 2
CPAM du Hainaut -> Sous-sol -> Garage

Plafonds -> Panneaux vissés (Liste B)

- N° 24N049310-002 - Référence *BV3JK2613 Réf. Prel : P2 CPAM du Hainaut - Sous-sol - Garage/Plafonds - (Composite/Marron)*, prélevé par vos soins, et analysé par Eurofins Environment Testing Polska

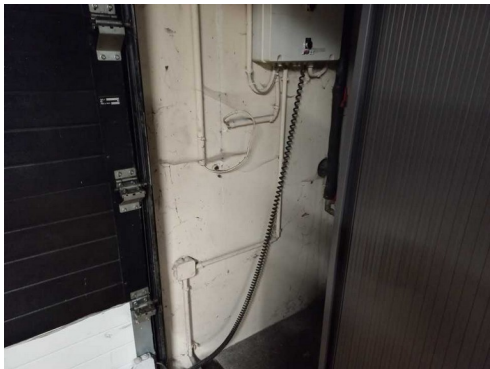
P3	ZPSO 1
CPAM du Hainaut -> Sous-sol -> Garage

Murs et cloisons maçonnées "en dur" -> Enduits de ragréage, débullage, lissage

- N° 24N049310-003 - Référence *BV3JK2614 Réf. Prel : P3 CPAM du Hainaut - Sous-sol - Garage/Murs et cloisons maçonnées "en dur" - (Ciment/Gris)*, prélevé par vos soins, et analysé par Eurofins Environment Testing Polska

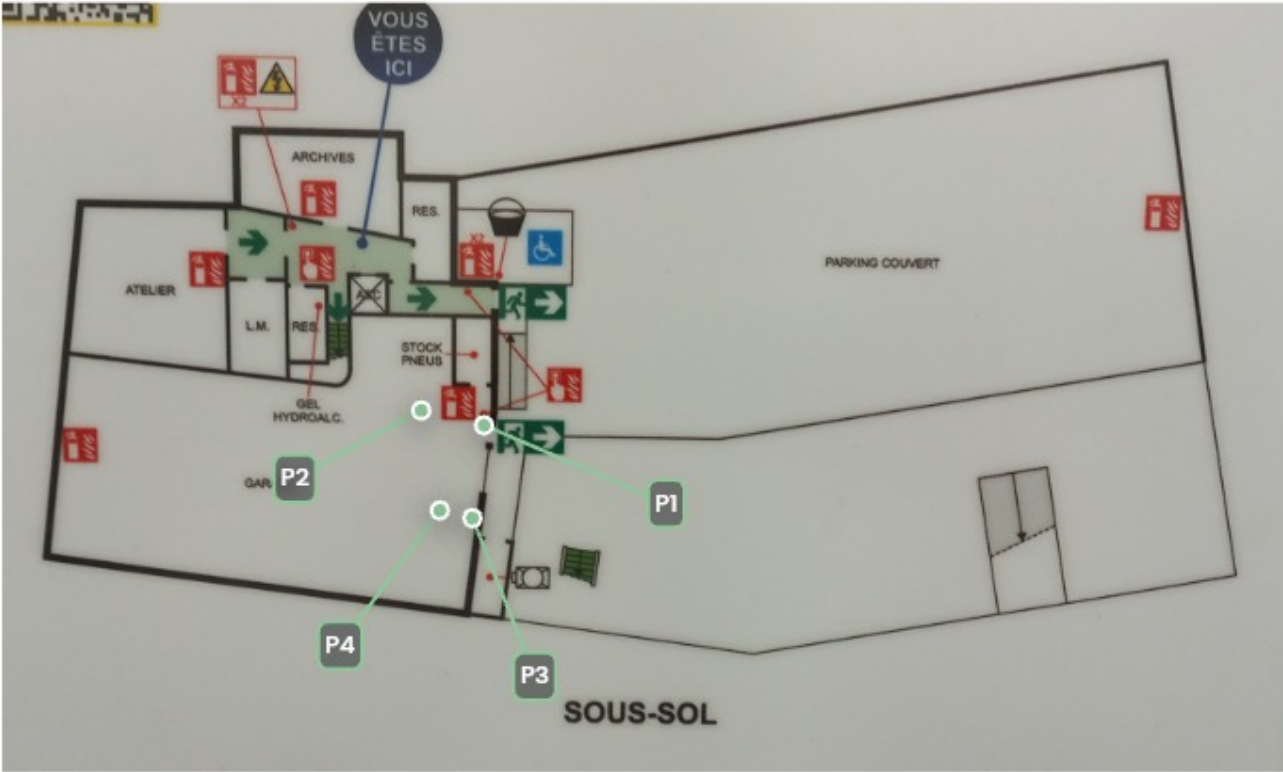
7.5. Croquis de repérage

PLANCHE DE REPERAGE TECHNIQUE		
La planche de repérage est indissociable du rapport		
ADRESSE	CPAM - MAUBEUGE CROIX 24 RUE DE LA CROIX 59600 MAUBEUGE	
Localisation CPAM du Hainaut > Sous-sol > Garage	Date visite	Du 05/12/2024 au 05/12/2024
	Auteur	Fabien FURTADO
	N° dossier	24087651/S1/1
	Planche	1/1
	Indice	1
Vue utilisée :		
Matériaux et produits contenant de l'amiante :
