Rapport de repérage amiante avant réalisation de travaux dans un immeuble bâti

Rapport N° : 24087652/S1/1/AM-RTV_V1

CPAM - MAUBEUGE SANGHA

58 BIS BOULEVARD PASTEUR
59600 MAUBEUGE

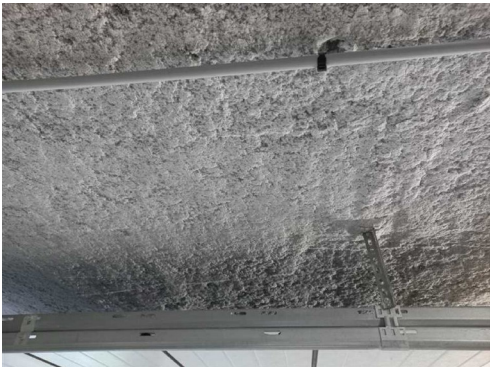
P2	ZPSO 2
58 bis boulevard Pasteur -> Sous-sol -> Local Poubelle

Plafonds -> Flocages (Liste A)

- N° 24N049325-002 - Référence *BV3JK2617 Réf. Prel : P2 58 bis boulevard Pasteur - Sous-sol - Local Poubelle/Plafonds - (Cotonneux/Blanc)*, prélevé par vos soins, et analysé par Eurofins Environment Testing Polska

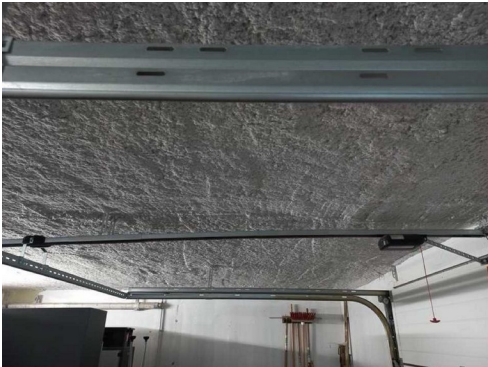
P5	ZPSO 2
58 bis boulevard Pasteur -> Sous-sol -> Local Poubelle

Plafonds -> Flocages (Liste A)

- N° 24N049325-005 - Référence *BV3JK2620 Réf. Prel : P5 58 bis boulevard Pasteur - Sous-sol - Local Poubelle/Plafonds - (Cotonneux/Blanc)*, prélevé par vos soins, et analysé par Eurofins Environment Testing Polska

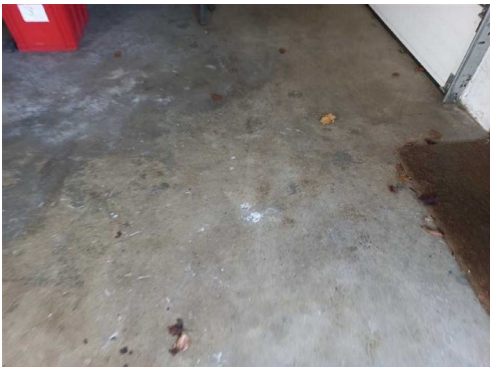
P4	ZPSO 3
58 bis boulevard Pasteur -> Sous-sol -> Local Poubelle

Revêtements de sol -> Sols coulés à base ciment

- N° 24N049325-004 - Référence *BV3JK2619 Réf. Prel : P4 58 bis boulevard Pasteur - Sous-sol - Local Poubelle/Revêtements de sol - (Ciment/Gris)*, prélevé par vos soins, et analysé par Eurofins Environment Testing Polska

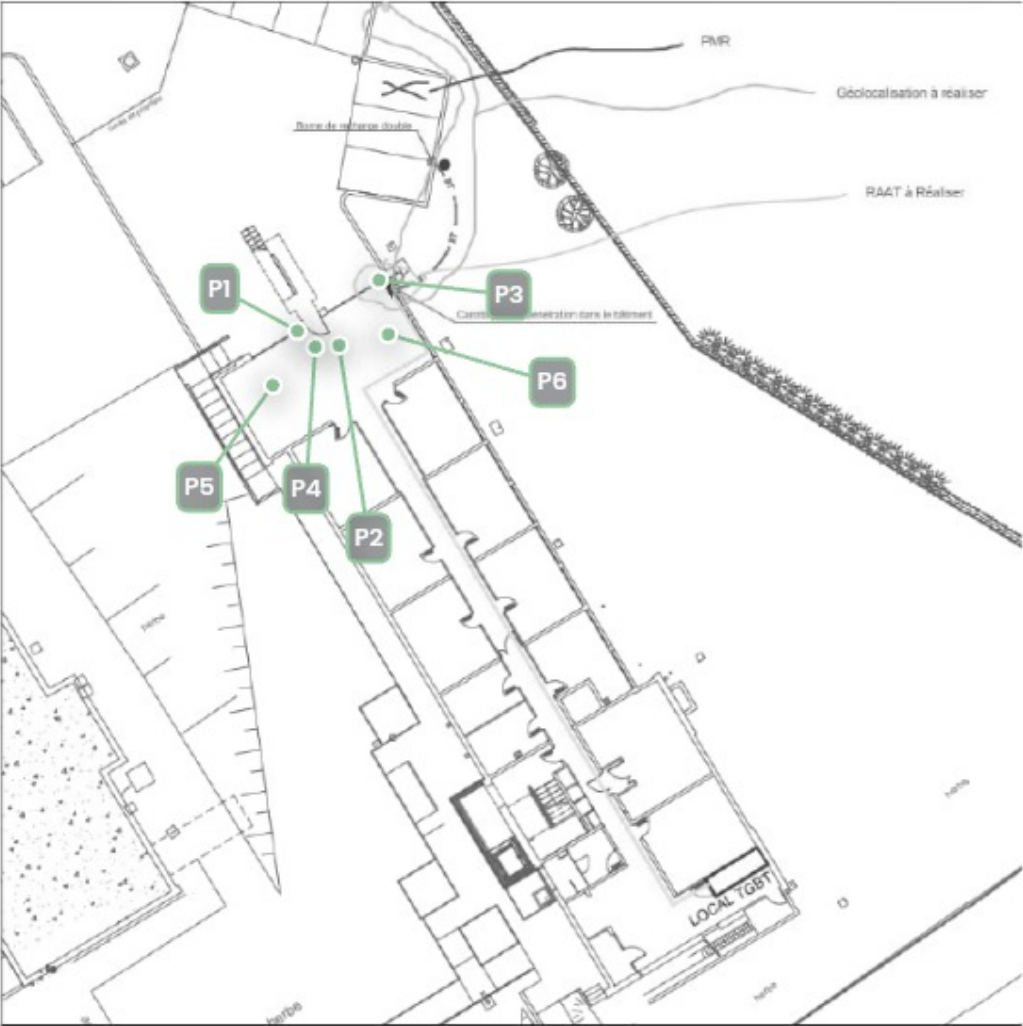
7.5. Croquis de repérage

PLANCHE DE REPERAGE TECHNIQUE		
La planche de repérage est indissociable du rapport		
ADRESSE	CPAM - MAUBEUGE SANGHA 58 BIS BOULEVARD PASTEUR 59600 MAUBEUGE	
Localisation 58 bis boulevard Pasteur > Sous-sol > Local Poubelle	Date visite	Du 05/12/2024 au 05/12/2024
	Auteur	Fabien FURTADO
	N° dossier	24087652/S1/1
	Planche	1/1
<div> <div>Indice</div> <div>1</div> </div>		
<div> <div>Vue utilisée :</div> <div></div> </div>		
<div> <div>Matériaux et produits contenant de l'amiante :</div> <div></div> </div>
