RAT immeubles batis (16 juillet 2019), Repérage Plomb avant travaux

Rapport de mission de repérage des matériaux et produits contenant de l'amiante avant réalisation de travaux dans un immeuble bâti

Bâtiment
Tribunal Administratif
22 rue d'Assas
21000 DIJON

RAPPORT DE REPERAGE DE MATERIAUX ET REVETEMENTS CONTENANT DU PLOMB AVANT TRAVAUX DANS UN IMMEUBLE BATI

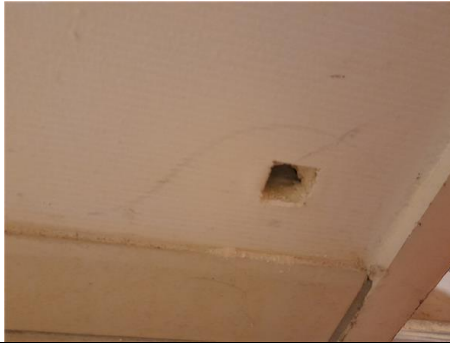
PRELEVEMENT : P002

Nom du client	Numéro de dossier	Partie d'ouvrage
CONSEIL D'ETAT	T241666353	rdc - archives
Matériau	Date de prélèvement	Nom de l'opérateur
Plaque de plâtre	10/12/2024	CHAPRON Grégory

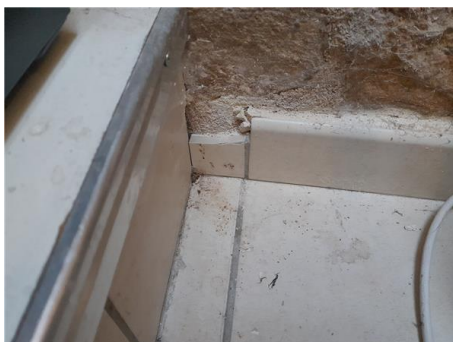
PRELEVEMENT : P003

Nom du client	Numéro de dossier	Partie d'ouvrage
CONSEIL D'ETAT	T241666353	rdc - archives
Matériau	Date de prélèvement	Nom de l'opérateur
Colle de plinthes	10/12/2024	CHAPRON Grégory

Référence Couche	PV analyse Amiante	Conclusion amiante
J01-COUCHE	AR-24-LE-141611-01	Fibres d'amiante non détectées
001-COUCHE	AR-24-LE-141611-01	Fibres d'amiante non détectées

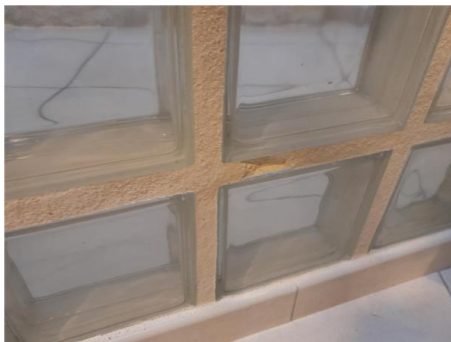
PRELEVEMENT : P004
Emplacement

Nom du client	Numéro de dossier	Partie d'ouvrage
CONSEIL D'ETAT	T241666353	rdc - archives
Matériau	Date de prélèvement	Nom de l'opérateur
Joint	10/12/2024	CHAPRON Grégory

Référence Couche	PV analyse Amiante	Conclusion amiante
J01-COUCHE	AR-24-LE-141611-01	Fibres d'amiante non détectées

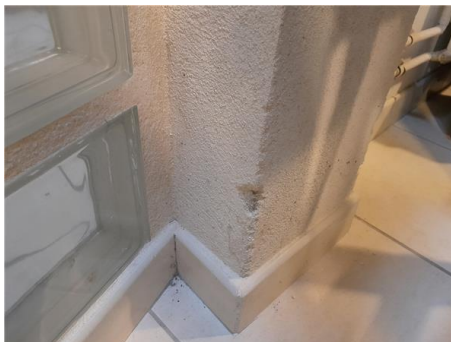
PRELEVEMENT : P005
Emplacement

Nom du client	Numéro de dossier	Partie d'ouvrage
CONSEIL D'ETAT	T241666353	rdc - archives
Matériau	Date de prélèvement	Nom de l'opérateur
Enduit	10/12/2024	CHAPRON Grégory

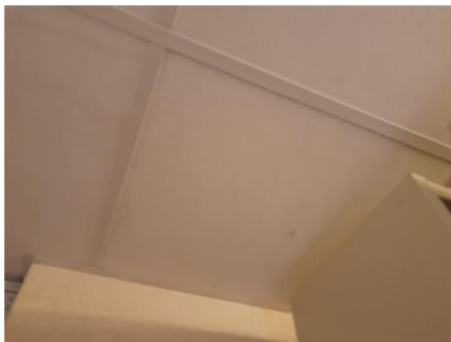
PRELEVEMENT : P006

Nom du client	Numéro de dossier	Partie d'ouvrage
CONSEIL D'ETAT	T241666353	rdc - archives
Matériau	Date de prélèvement	Nom de l'opérateur
Plaque de faux-plafond	10/12/2024	CHAPRON Grégory

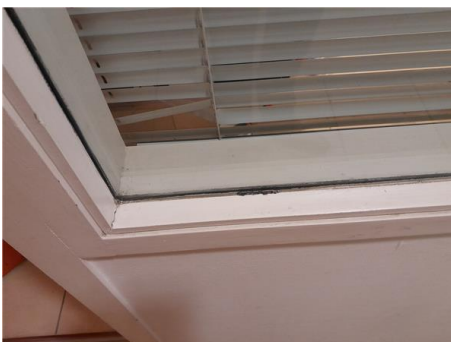
PRELEVEMENT : P008
Emplacement

Nom du client	Numéro de dossier	Partie d'ouvrage
CONSEIL D'ETAT	T241666353	rdc - degagement/verriere
Matériau	Date de prélèvement	Nom de l'opérateur
Joint	10/12/2024	CHAPRON Grégory

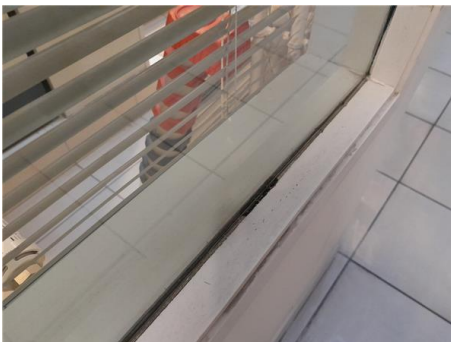
PRELEVEMENT : P009

Nom du client	Numéro de dossier	Partie d'ouvrage
CONSEIL D'ETAT	T241666353	rdc - degagement/verriere
Matériau	Date de prélèvement	Nom de l'opérateur
Joint	10/12/2024	CHAPRON Grégory

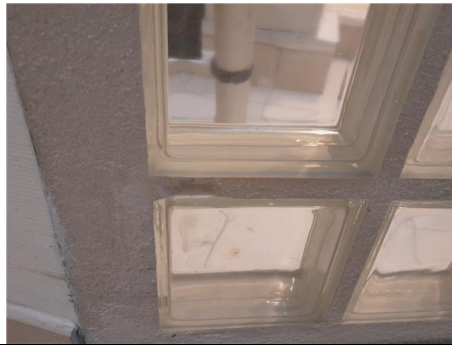
PRELEVEMENT : P011

Nom du client	Numéro de dossier	Partie d'ouvrage
CONSEIL D'ETAT	T241666353	rdc - degagement/verriere
Matériau	Date de prélèvement	Nom de l'opérateur
Joint	10/12/2024	CHAPRON Grégory

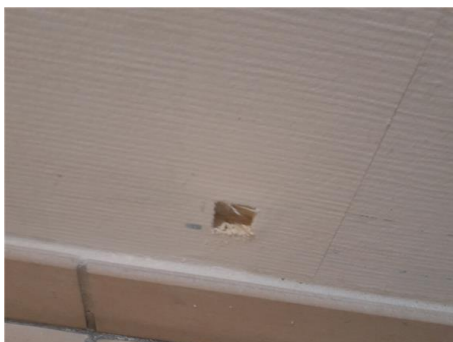
PRELEVEMENT : P012

Nom du client	Numéro de dossier	Partie d'ouvrage
CONSEIL D'ETAT	T241666353	rdc - degagement/verriere
Matériau	Date de prélèvement	Nom de l'opérateur
Plaque de plâtre	10/12/2024	CHAPRON Grégory

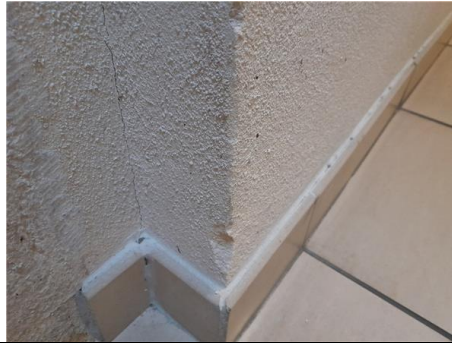
PRELEVEMENT : P013

Nom du client	Numéro de dossier	Partie d'ouvrage
CONSEIL D'ETAT	T241666353	rdc - degagement/verriere
Matériau	Date de prélèvement	Nom de l'opérateur
Enduit	10/12/2024	CHAPRON Grégory

Référence Couche	PV analyse Amiante	Conclusion amiante
J01-COUCHE	AR-24-LE-141611-01	Fibres d'amiante non détectées

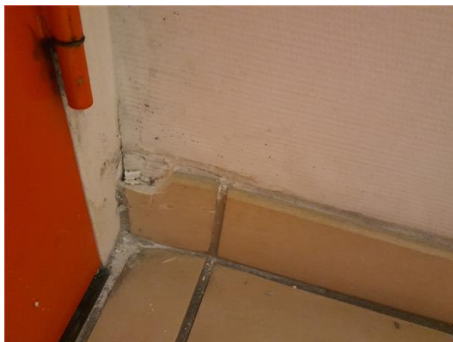
PRELEVEMENT : P014
Emplacement

Nom du client	Numéro de dossier	Partie d'ouvrage
CONSEIL D'ETAT	T241666353	rdc - degagement/verriere
Matériau	Date de prélèvement	Nom de l'opérateur
Colle de plinthes	10/12/2024	CHAPRON Grégory

Référence Couche	PV analyse Amiante	Conclusion amiante
J01-COUCHE	AR-24-LE-141611-01	Fibres d'amiante non détectées

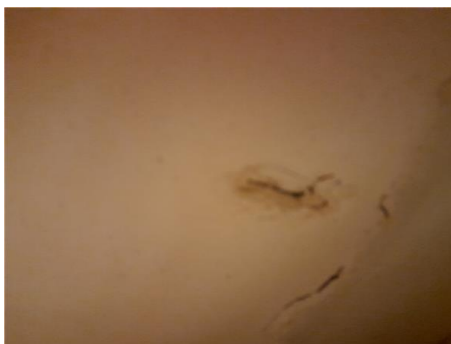
PRELEVEMENT : P015
Emplacement

Nom du client	Numéro de dossier	Partie d'ouvrage
CONSEIL D'ETAT	T241666353	rdc - salle d'audience
Matériau	Date de prélèvement	Nom de l'opérateur
Plâtre	10/12/2024	CHAPRON Grégory

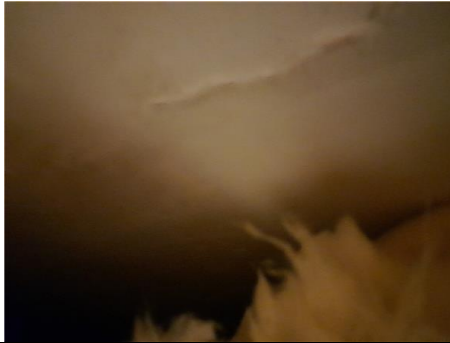
PRELEVEMENT : P016

Nom du client	Numéro de dossier	Partie d'ouvrage
CONSEIL D'ETAT	T241666353	rdc - salle d'audience
Matériau	Date de prélèvement	Nom de l'opérateur
Plâtre	10/12/2024	CHAPRON Grégory
Localisation		
Plafond - Plafond		
Résultat amiante		
Absence d'amiante		
DESCRIPTION DU PRELEVEMENT :		
Objet		
Plâtre		
DETAIL DES COUCHES DU PRELEVEMENT :		
Référence Couche	Description visuelle	
J01-COUCHE	Matériau semi-dur de type plâtre (granulaire) (blanc) (beige)	
DETAIL DES RESULTATS :		
Référence Couche	PV analyse Amiante	Conclusion amiante
J01-COUCHE	AR-24-LE-141611-01	Fibres d'amiante non détectées

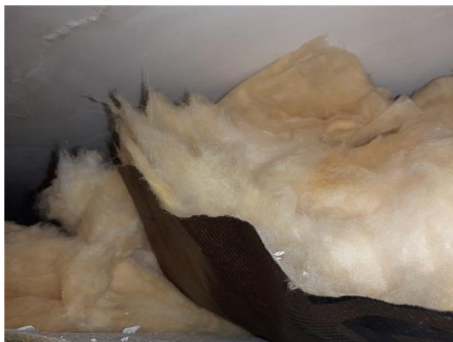
PRELEVEMENT : P017
Emplacement

Nom du client	Numéro de dossier	Partie d'ouvrage
CONSEIL D'ETAT	T241666353	rdc - salle d'audience
Matériau	Date de prélèvement	Nom de l'opérateur
Isolant	10/12/2024	CHAPRON Grégory

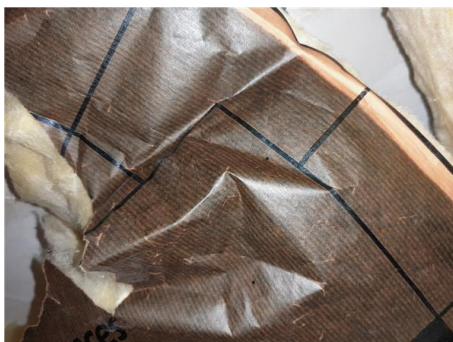
PRELEVEMENT : P018

Nom du client	Numéro de dossier	Partie d'ouvrage
CONSEIL D'ETAT	T241666353	rdc - salle d'audience
Matériau	Date de prélèvement	Nom de l'opérateur
Isolant	10/12/2024	CHAPRON Grégory

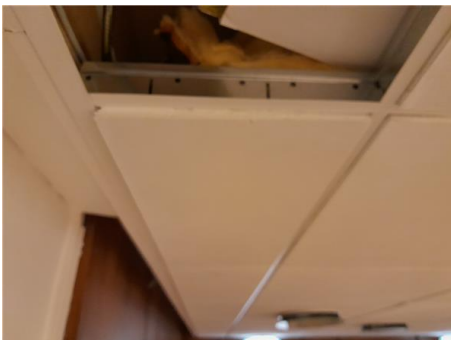
PRELEVEMENT : P019

Nom du client	Numéro de dossier	Partie d'ouvrage
CONSEIL D'ETAT	T241666353	rdc - salle d'audience
Matériau	Date de prélèvement	Nom de l'opérateur
Plaque de faux-plafond	10/12/2024	CHAPRON Grégory

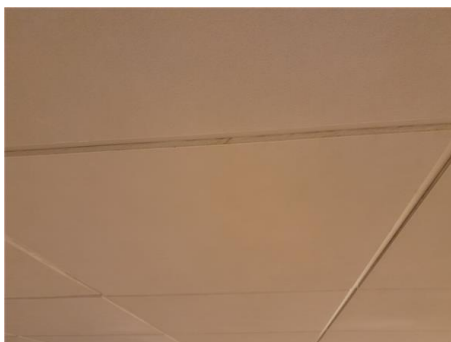
PRELEVEMENT : P020

Nom du client	Numéro de dossier	Partie d'ouvrage
CONSEIL D'ETAT	T241666353	rdc - salle d'audience
Matériau	Date de prélèvement	Nom de l'opérateur
Plaque de faux-plafond	10/12/2024	CHAPRON Grégory

Référence Couche	PV analyse Amiante	Conclusion amiante
001-COUCHE	AR-24-LE-141611-01	Fibres d'amiante non détectées
J01-COUCHE	AR-24-LE-141611-01	Fibres d'amiante non détectées

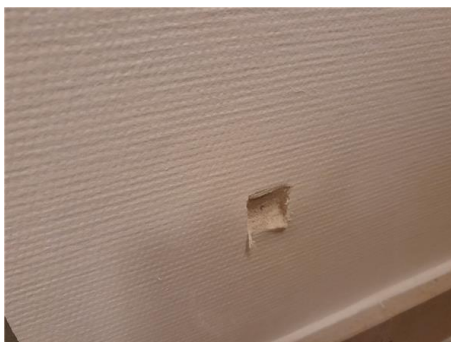
PRELEVEMENT : P021
Emplacement

Nom du client	Numéro de dossier	Partie d'ouvrage
CONSEIL D'ETAT	T241666353	rdc - salle d'audience
Matériau	Date de prélèvement	Nom de l'opérateur
Plâtre	10/12/2024	CHAPRON Grégory

Référence Couche	PV analyse Amiante	Conclusion amiante
002-COUCHE	AR-24-LE-141611-01	Fibres d'amiante non détectées
J01-COUCHE	AR-24-LE-141611-01	Fibres d'amiante non détectées
001-COUCHE	AR-24-LE-141611-01	Fibres d'amiante non détectées

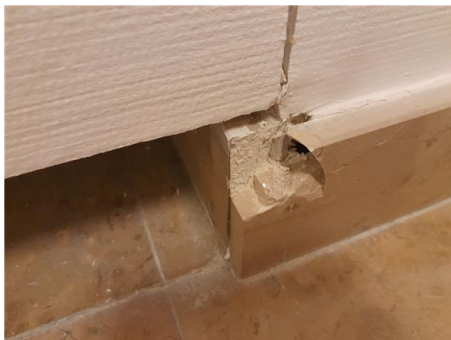
PRELEVEMENT : P022
Emplacement

Nom du client	Numéro de dossier	Partie d'ouvrage
CONSEIL D'ETAT	T241666353	rdc - salle d'audience
Matériau	Date de prélèvement	Nom de l'opérateur
Colle de plinthes	10/12/2024	CHAPRON Grégory

Référence Couche	PV analyse Amiante	Conclusion amiante
J01-COUCHE	AR-24-LE-141611-01	Fibres d'amiante non détectées

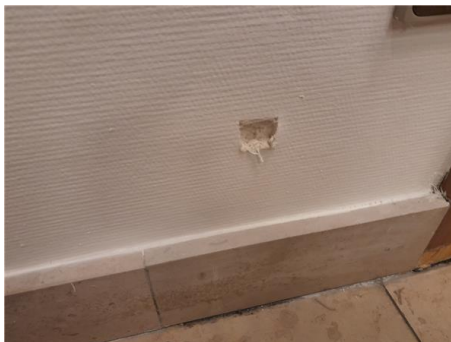
PRELEVEMENT : P023
Emplacement

Nom du client	Numéro de dossier	Partie d'ouvrage
CONSEIL D'ETAT	T241666353	rdc - salle d'audience
Matériau	Date de prélèvement	Nom de l'opérateur
Plâtre	10/12/2024	CHAPRON Grégory

Référence Couche	PV analyse Amiante	Conclusion amiante
J01-COUCHE	AR-24-LE-141611-01	Fibres d'amiante non détectées
001-COUCHE	AR-24-LE-141611-01	Fibres d'amiante non détectées
002-COUCHE	AR-24-LE-141611-01	Fibres d'amiante non détectées

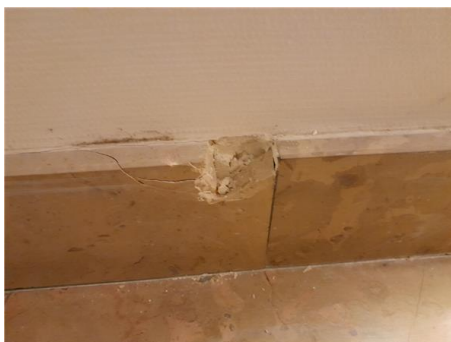
PRELEVEMENT : P024
Emplacement

Nom du client	Numéro de dossier	Partie d'ouvrage
CONSEIL D'ETAT	T241666353	rdc - salle d'audience
Matériau	Date de prélèvement	Nom de l'opérateur
Colle de plinthes	10/12/2024	CHAPRON Grégory

Référence Couche	PV analyse Amiante	Conclusion amiante
J01-COUCHE	AR-24-LE-141611-01	Fibres d'amiante non détectées

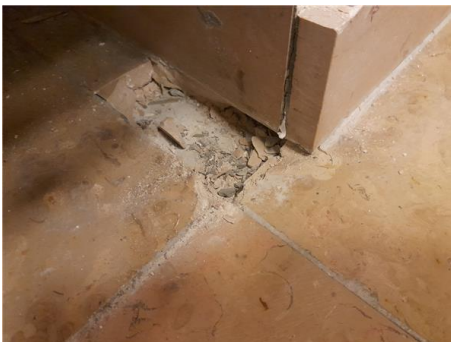
PRELEVEMENT : P025
Emplacement

Nom du client	Numéro de dossier	Partie d'ouvrage
CONSEIL D'ETAT	T241666353	rdc - salle d'audience
Matériau	Date de prélèvement	Nom de l'opérateur
Colle de carrelage	10/12/2024	CHAPRON Grégory

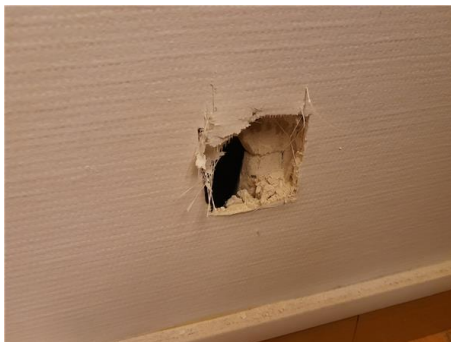
PRELEVEMENT : P027

Nom du client	Numéro de dossier	Partie d'ouvrage
CONSEIL D'ETAT	T241666353	1er etage - bureau 2
Matériau	Date de prélèvement	Nom de l'opérateur
Plaque de plâtre	10/12/2024	CHAPRON Grégory

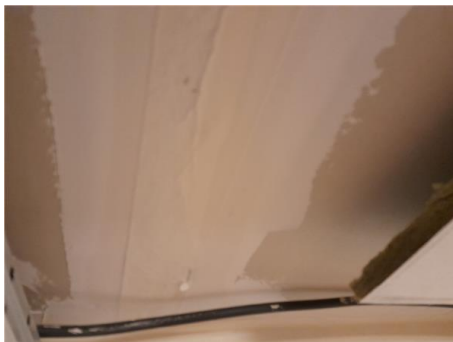
PRELEVEMENT : P028

Nom du client	Numéro de dossier	Partie d'ouvrage
CONSEIL D'ETAT	T241666353	1er etage - bureau 2
Matériau	Date de prélèvement	Nom de l'opérateur
Calicots	10/12/2024	CHAPRON Grégory

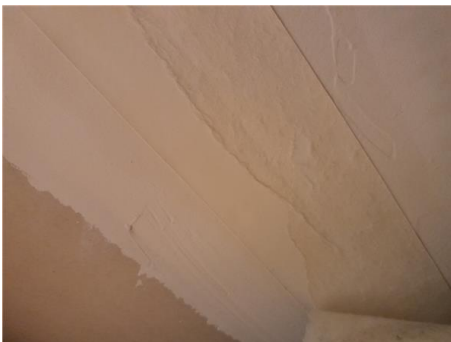
PRELEVEMENT : P029

Nom du client	Numéro de dossier	Partie d'ouvrage
CONSEIL D'ETAT	T241666353	1er etage - bureau 2
Matériau	Date de prélèvement	Nom de l'opérateur
Calicots	10/12/2024	CHAPRON Grégory

Référence Couche	PV analyse Amiante	Conclusion amiante
J01-COUCHE	AR-24-LE-141611-01	Fibres d'amiante non détectées
001-COUCHE	AR-24-LE-141611-01	Fibres d'amiante non détectées

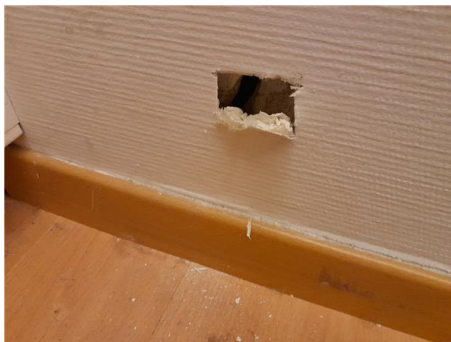
PRELEVEMENT : P030
Emplacement

Nom du client	Numéro de dossier	Partie d'ouvrage
CONSEIL D'ETAT	T241666353	1er etage - bureau 1
Matériau	Date de prélèvement	Nom de l'opérateur
Plaque de plâtre	10/12/2024	CHAPRON Grégory

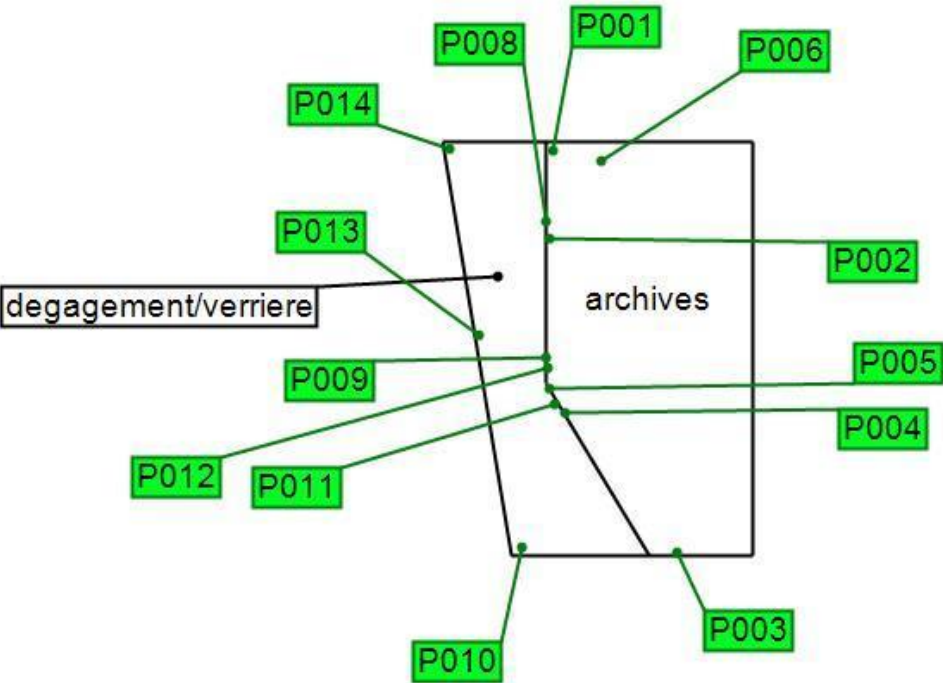
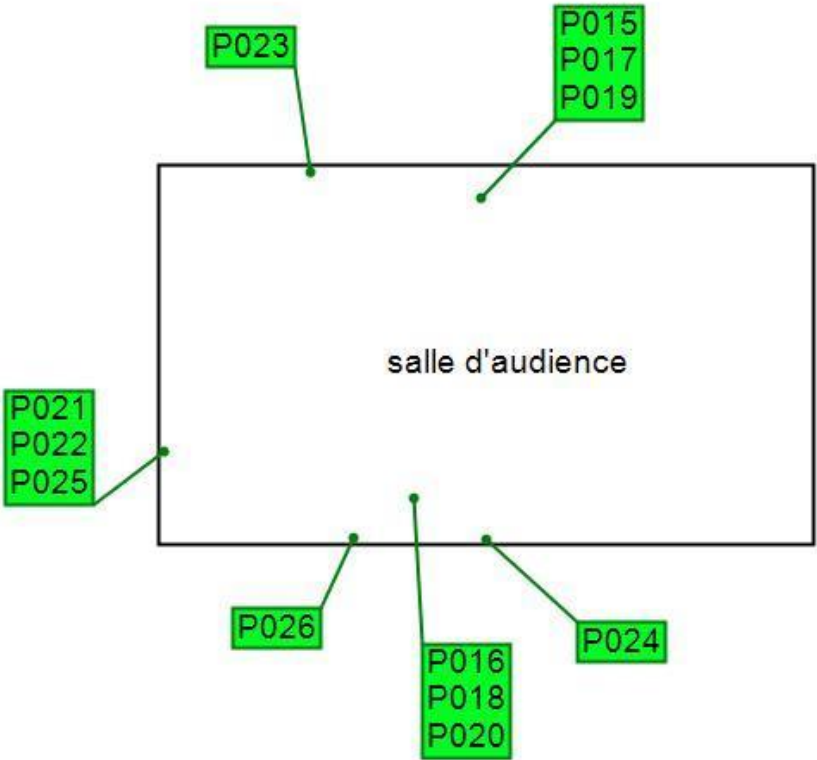
rdc

<div>apave</div> <div>Planche de repérage</div>			
Client :	CONSEIL D'ETAT	Titre :	Croquis N°1
N° rapport :	T241666353	Lieu d'intervention :	Tribunal Administratif 22 rue d'Assas 21000 DIJON
N° planche :	1/2		
Type :	Planche de repérage		
Date :	17/12/2024	Bâtiment :	Tribunal Administratif de Dijon - 22 rue d'Assas Dijon
Intervenant :	CHAPRON Grégory	Etage :	RDC
Origine du plan :	Opérateur de repérage	Commentaire :	/

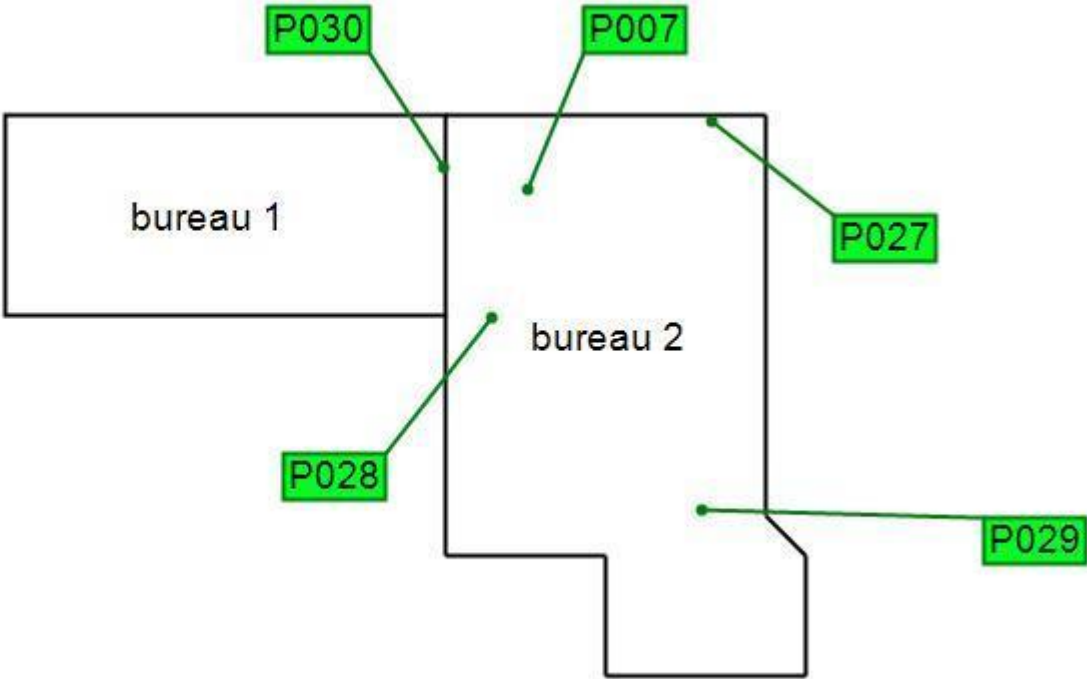
1er etage

Planche de repérage		
Client :	CONSEIL D'ETAT	Titre :	Croquis N°2
N° rapport :	T241666353	Lieu d'intervention :	Tribunal Administratif 22 rue d'Assas 21000 DIJON
N° planche :	2/2		
Type :	Version : 1 Planche de repérage		
Date :	17/12/2024	Bâtiment :	Tribunal Administratif de Dijon - 22 rue d'Assas Dijon
Intervenant :	CHAPRON Grégory	Etage :	1er
Origine du plan :	Opérateur de repérage	Commentaire :	/

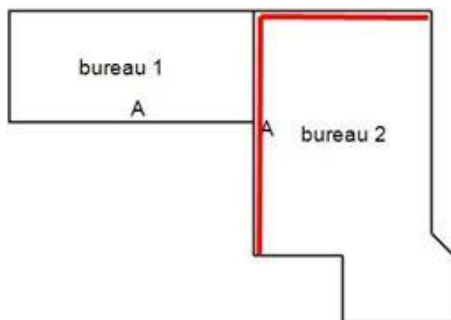
1er étage

PLANCHE DE REPERAGE USUEL				Adresse de l'immeuble : Tribunal Administratif 22 rue d'Assas 21000 DIJON
N° dossier :	C24207886			
N° planche :	2/2	Version : 0	Type : Croquis	
Origine du plan :	Cabinet de diagnostics			Bâtiment – Niveau : Croquis N°2
